# Tilstandsrapport

Rekkehus (ende)

Midtkleiva 35, 5119 ULSET

Befaringsdato: 20.03.2025

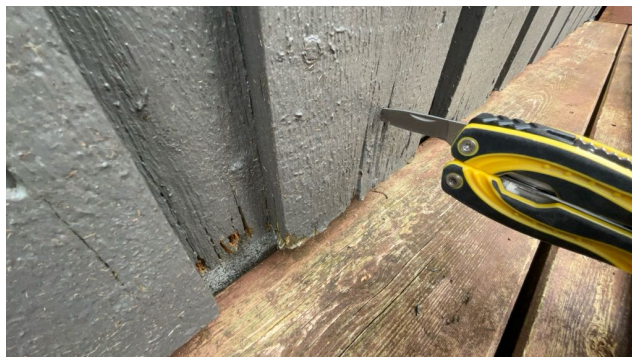
- Det er påvist spredte råteskader i bordkledningen.

Utvendig bordkledning blir kontrollert og utbedret ved behov i regi av borettslaget iht. kunde.

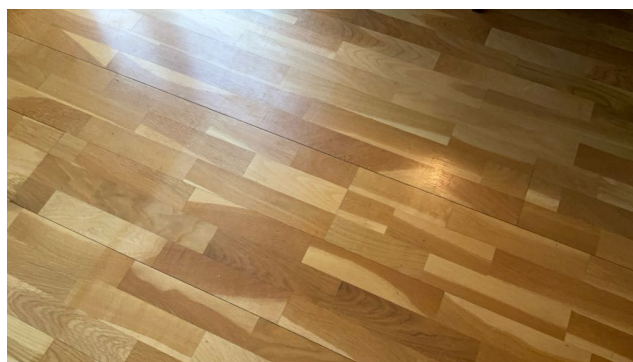
- Overflater har en del slitasjegrad utover det en kan forvente.
- Solfalming på parkett, utgliding skjøter, fuktmerker i kjeller.

Det må påregnes oppussing/modernisering/lokale tiltak på enkelte overflater.

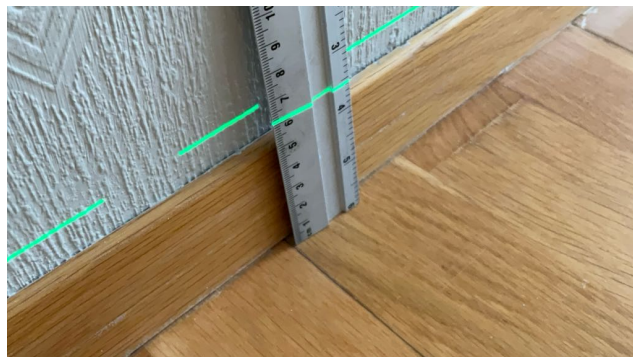
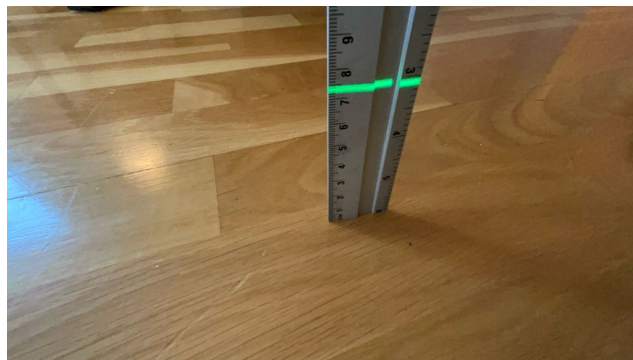
Vi kjenner ikke oppbygging av dekket. Dekker uten isolasjon kan oppleves kalde. Manglende diffusjonssperre kan føre til plutselig fuktproblematikk via bakke/opp fra grunn. Det må forventes at bjelkelag av eldre dato har mer heng/sig midt på gulv og skeivheter pga den gangs byggemåte. Vi har kun kontrollert stue for skeivheter/lasermåling (samt fall forhold på bad). Vi har brukt laservater. Punkter er målt tilfeldig og sammenlignet langs vegger mot list. Laser har ca. 1 mm avvik per 10 m og det er pga tilfeldig satt punkter mulighet for litt avvik fra våre målinger.

- Det er målt høydeforskjell på mellom 15-30 mm gjennom hele rommet. Tilstandsgrad 2 gis med bakgrunn i standardens krav til godkjente måleavvik.
- Målt høydeforskjell på over 30 mm gjennom hele rommet. Tilstandsgrad 3 gis med bakgrunn i standardens krav til godkjente måleavvik.

- For å få tilstandsgrad 0 eller 1 må høydeforskjeller rettes opp. Det vil imidlertid sjelden være økonomisk rasjonelt som et enkeltstående tiltak i en bolig som dette. Dersom boligen en gang skal renoveres, kan man vurdere slike tiltak.

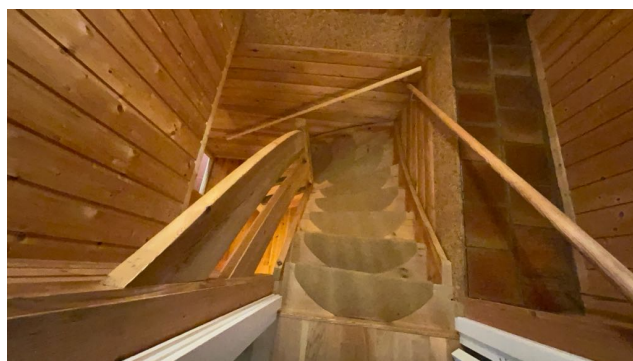
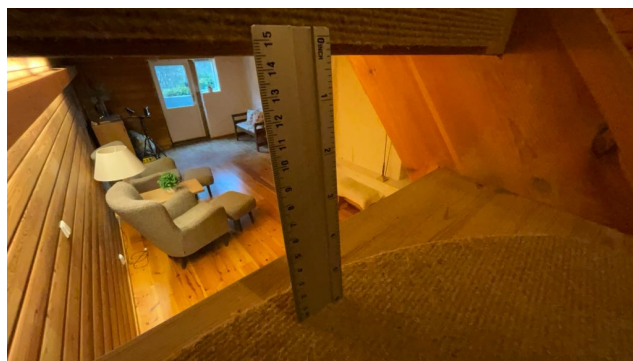
- Åpninger er såpass store at det ut ifra sikkerhetsmessige forhold anbefales å lage mindre åpninger.
- Det er ikke krav om utbedring av åpninger opp til dagens krav.

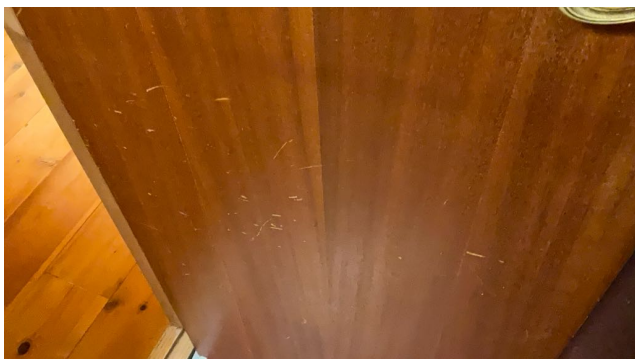
- Det er påvist avvik som tilsier at det bør foretas tiltak på enkelte dører.

Noen merker på dørblad.

Dør som tar i karm er blitt justert. Finert dør bør flikkes/males etter behov.

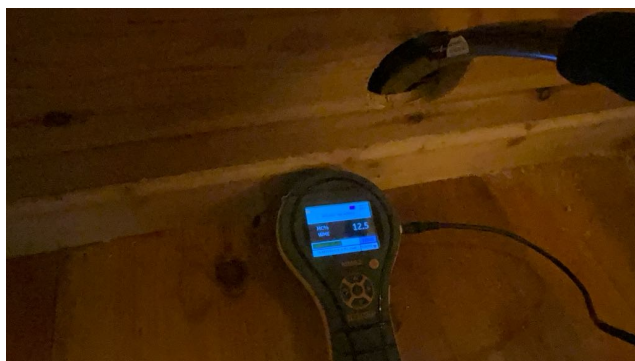
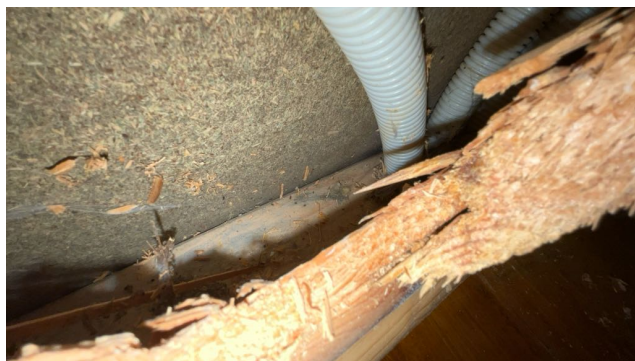
Merker på bunnsvill etter tidligere fukt.

Vannspøl i badstue gir fuktproblematikk ved bruk til vegg mot stue.

Fuktmerker på bunnsvill/eldre merker.

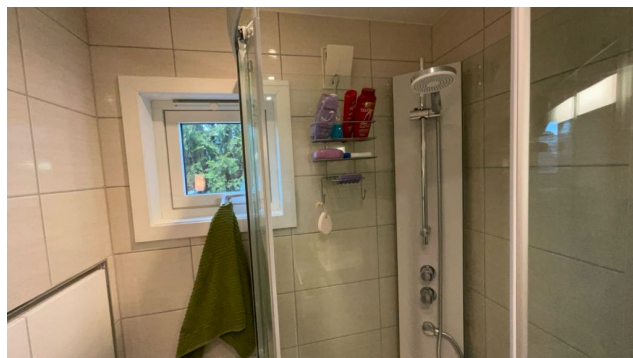
- Det er vindu/dør med ikke fuktbestandige materialer i våtsonen (ved vask, dusj, badekar, osv.), løsningen eller byggematerialet er uegnet

Kabinett fuktskjermer vindu.

- Det må gjøres tiltak for å lukke avviket.

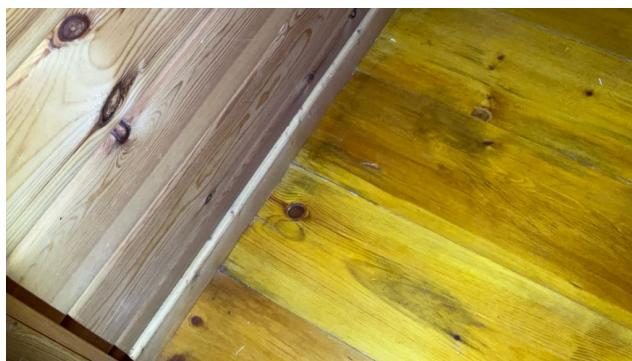
Det er fuktmerker ved gulv i stue. Sannsynligvis som følge av vann på gulv/ved ovn/ved bruk.

Gulv stue bak ovnsvegg.

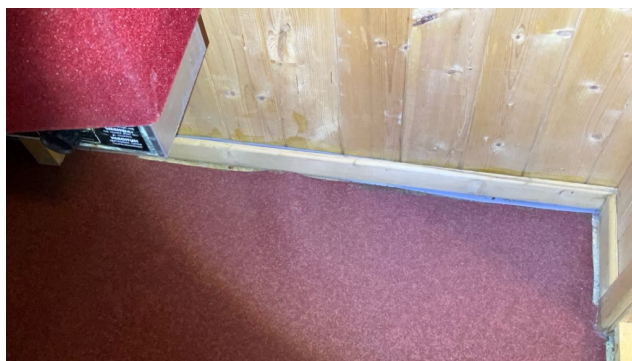
Folder på gulv/ikke oppbrett.

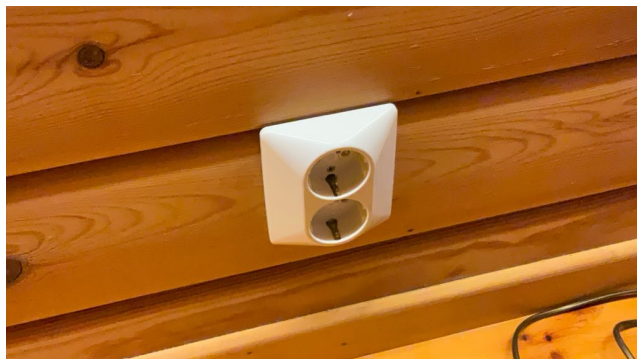
Stikk jordet stue nede

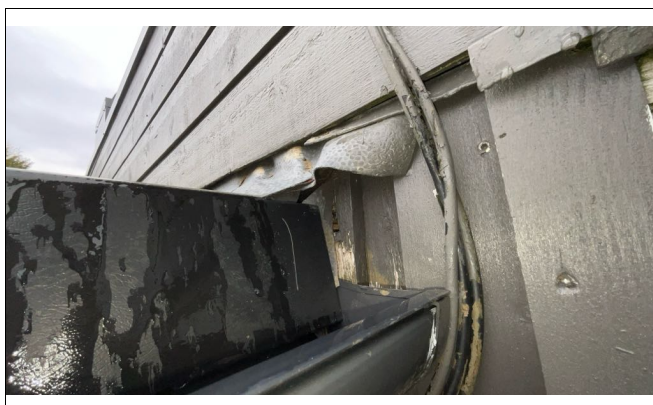
Unøyaktig finish på folie i overgang og mulighet for fukt/vanninntrengning ved nedbør.

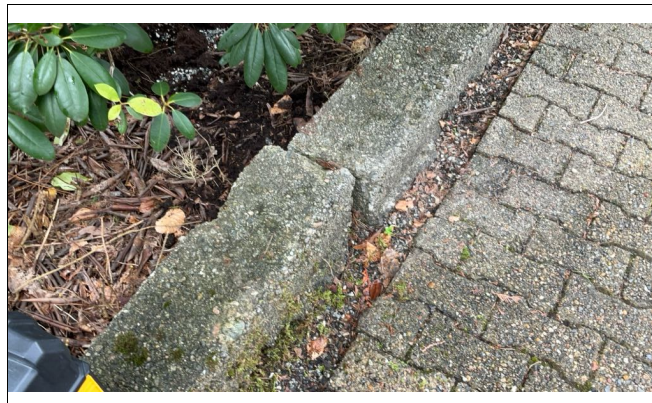
Sprekk i pyntemur ved inngang.

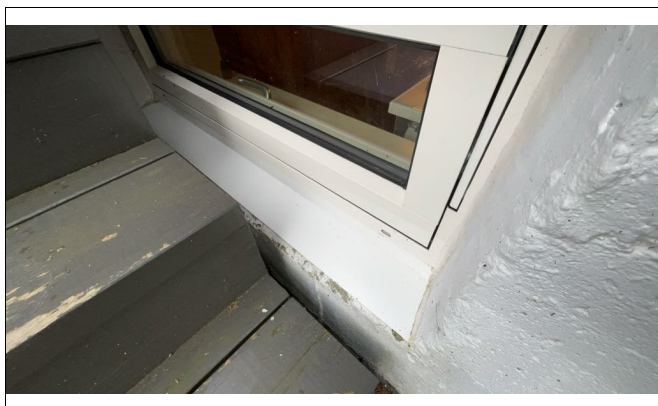
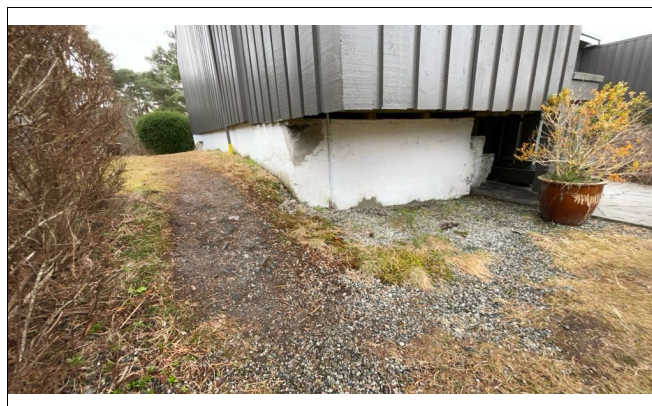
Tilbygg uten understøttelse. Her må det foreligge en beregning på bærekonstruksjoner når dette ble utført.

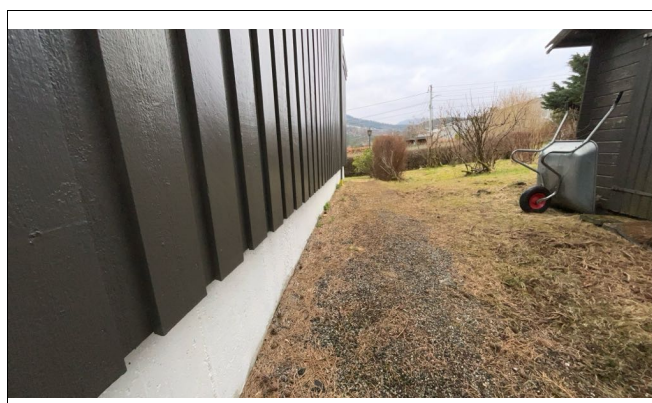
Drenering uten knotteplast på ende og flatt terreng mot bolig/grunnmur. Dagens boliger har krav til fall vekk fra bolig for å lede bort overflatevann.

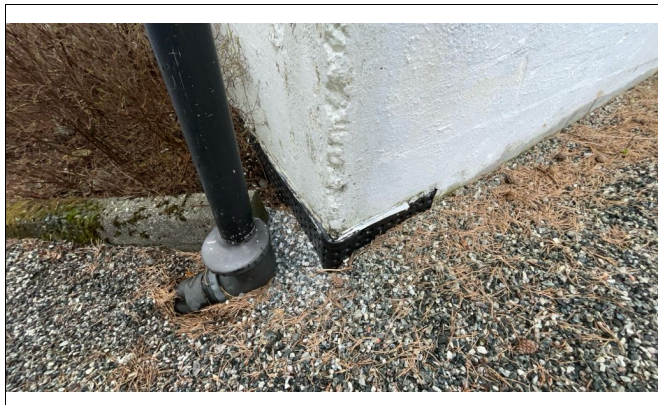
Knotteplast på del av grunnmur.

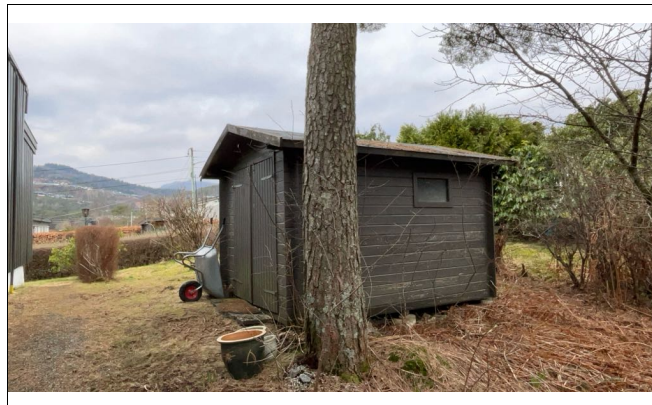
Malingsslitasje på bod.

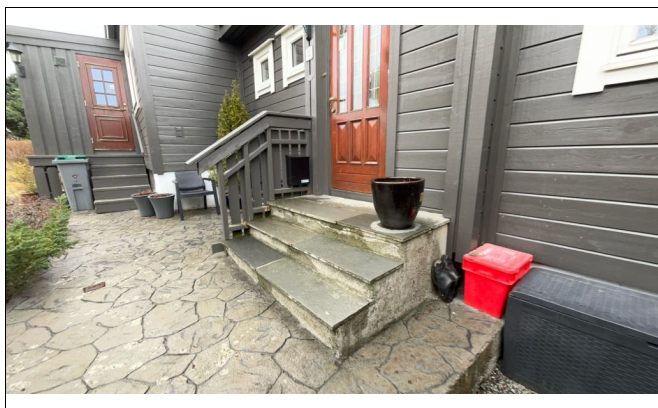
Trapper mangler rekkverk/håndlist.
