# Tilstandsrapport

Rekkehus (ende)

Midtkleiva 35, 5119 ULSET

Befaringsdato: 20.03.2025

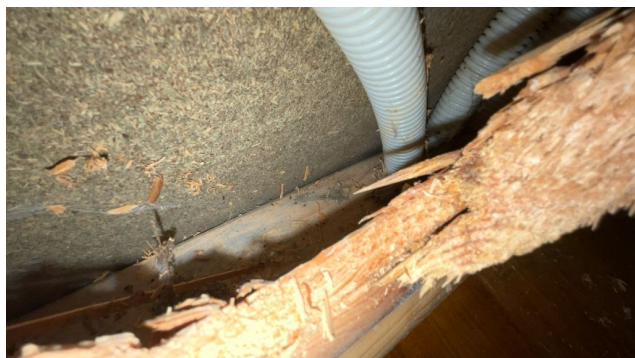
Merker på bunnsvill etter tidligere fukt.

Fuktmerker på bunnsvill/eldre merker.

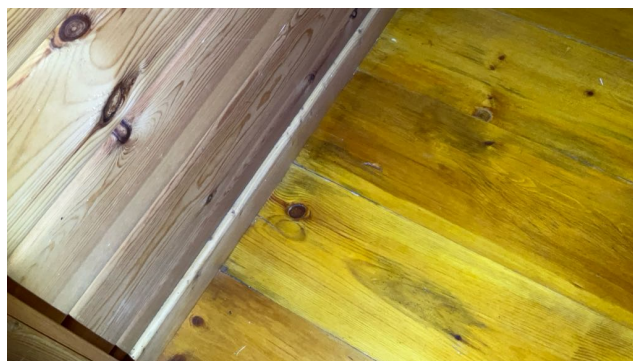
Det er fuktmerker ved gulv i stue. Sannsynligvis som følge av vann på gulv/ved ovn/ved bruk.

Gulv stue bak ovnsvegg.

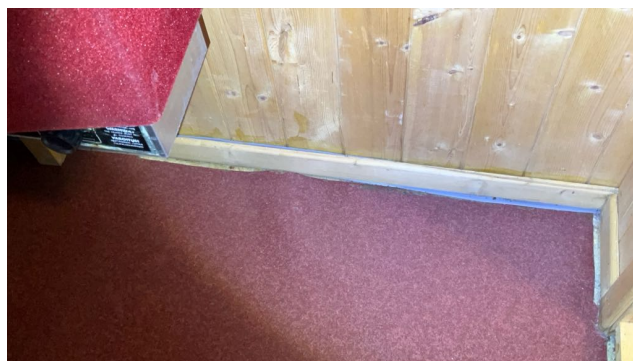
Folder på gulv/ikke oppbrett.

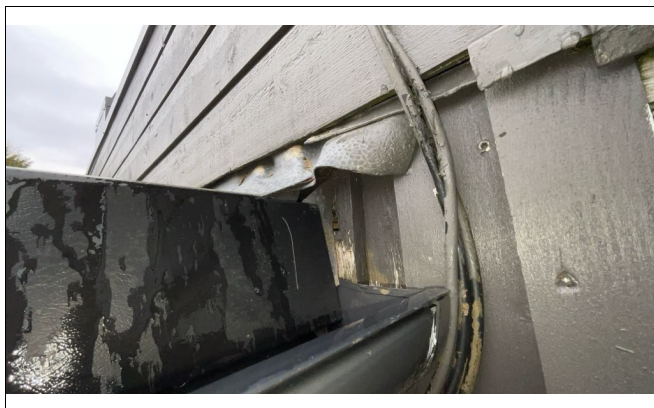
Unøyaktig finish på folie i overgang og mulighet for fukt/vanninntrengning ved nedbør.

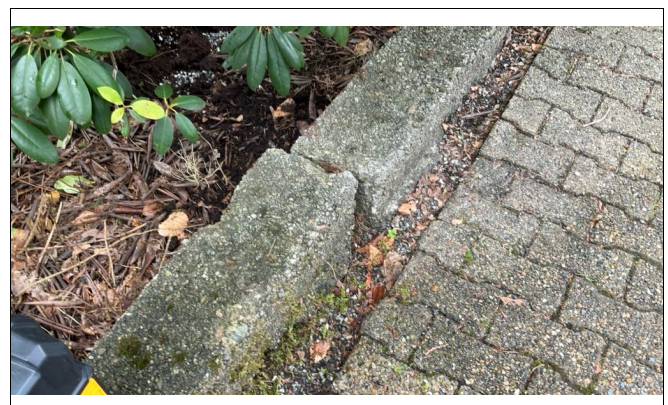
Sprekk i pyntemur ved inngang.

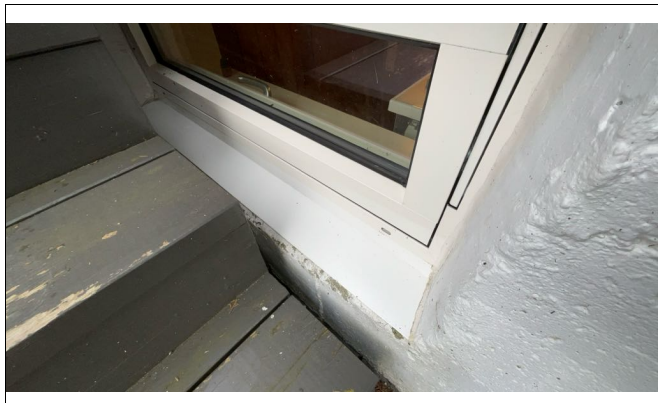
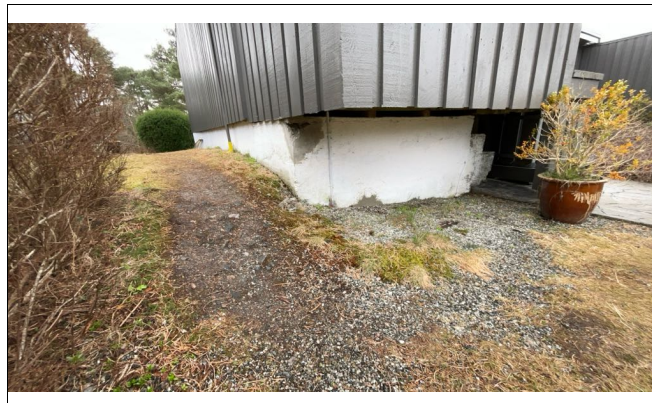
Tilbygg uten understøttelse. Her må det foreligge en beregning på bærekonstruksjoner når dette ble utført.

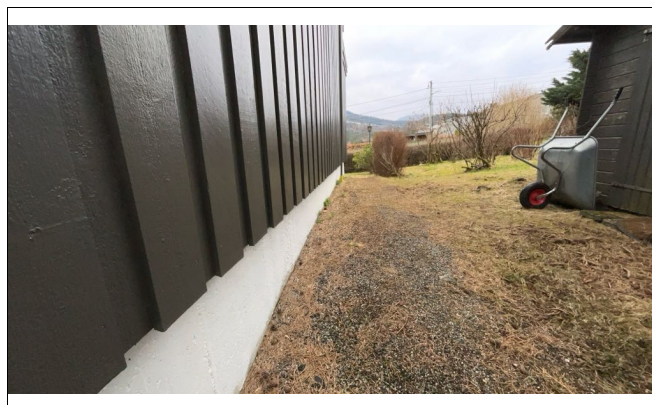
Drenering uten knotteplast på ende og flatt terreng mot bolig/grunnmur. Dagens boliger har krav til fall vekk fra bolig for å lede bort overflatevann.

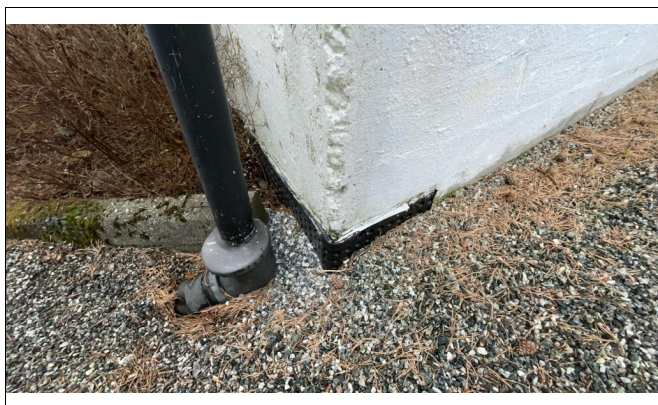
Knotteplast på del av grunnmur.

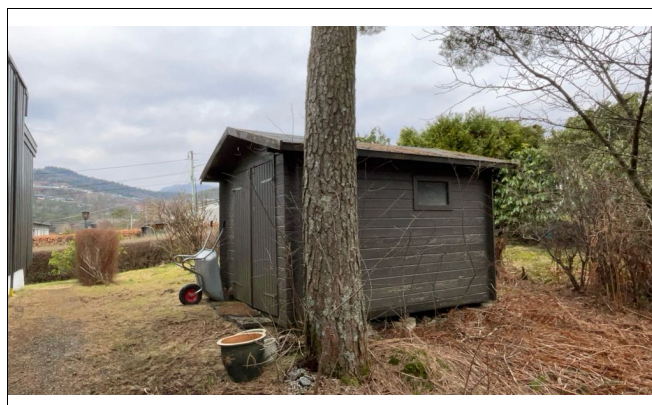
Malingsslitasje på bod.

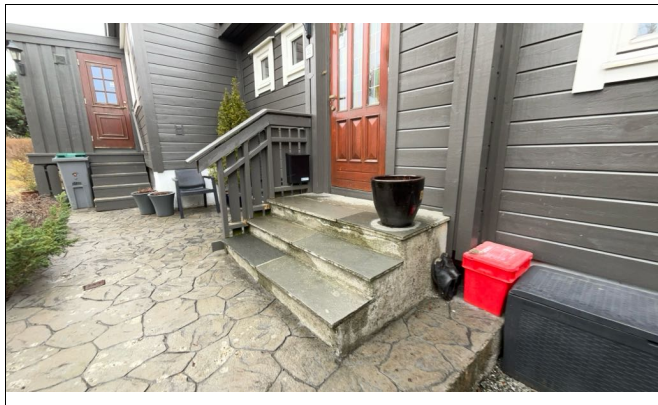
Trapper mangler rekkverk/håndlist.
