# Tilstandsrapport

📍 Arendalsvegen 34, 4735 EVJE

# gnr. 50, bnr. 157

Oppdragsnr.: 20127-1766

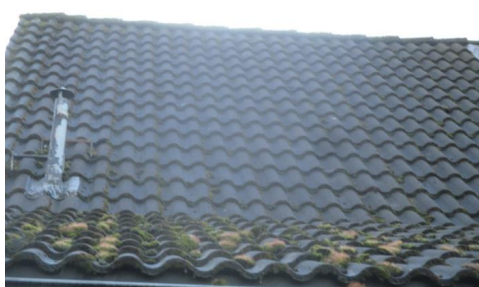
Deler av tekkingen på hoveddelen.

- Lokal utbedring må utføres.
- Overvåk tilstanden jevnlig. For å få tilstandsgrad 0 eller 1 må tekkingen skiftes ut, men tidspunktet for når dette er nødvendig er vanskelig å si noe om.

Mose bør fjernes for å unngå ekstra fuktbelastning på selve taksteinen.

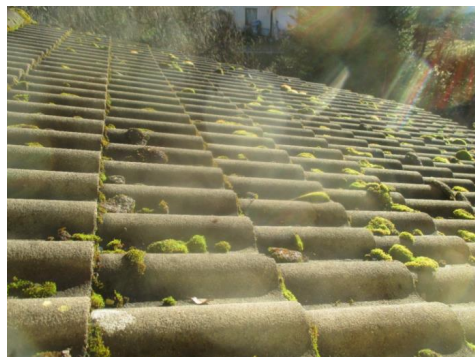
Tilbygget del sett i fra loftet.

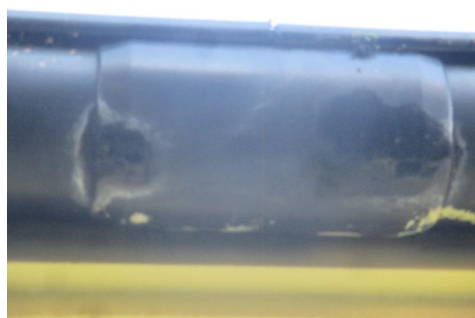
Lekkasje i renneskjøt.

Noe vedlikehold/oppgradering av takrenner bør beregnes og restlevetid på luftehatt av zink er begrenset.

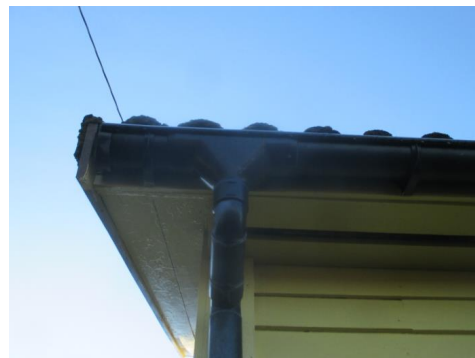
Deler av takrenner med tilhørende deler.

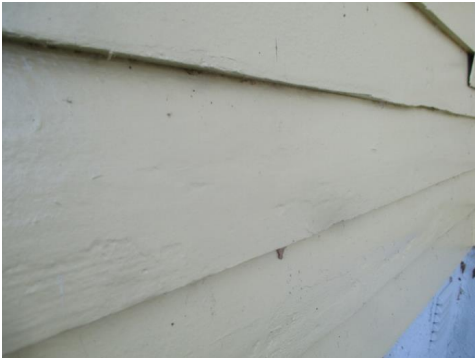
Kledningen er noe slitt flere plasser.

En god del vedlikehold må beregnes på kledningen med enkelte utskiftninger på noe sikt på grunn av normal slitasje og elde. Velger en å bytte kledning på hele fasader må det opprettes lufting bak kledningen.

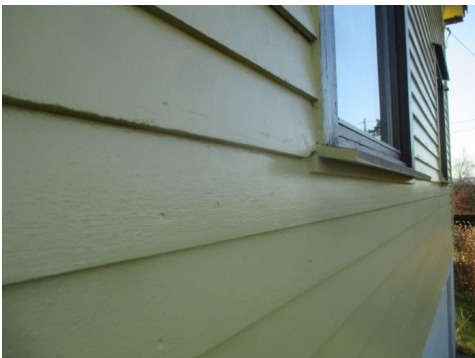
Deler av kledningen med tilhørende belistninger.

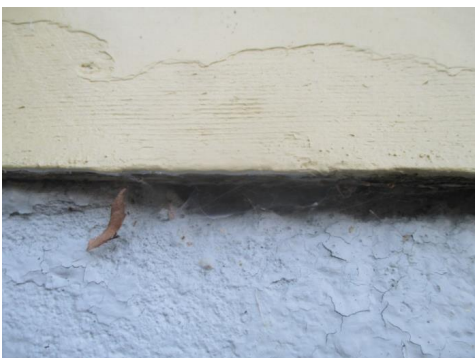
- Det er ingen eller liten lufting i nedre kant av kledning mot grunnmur.
- Det er avvik:

Lite tilgang på luft ved grunnmur på opprinnelig del.

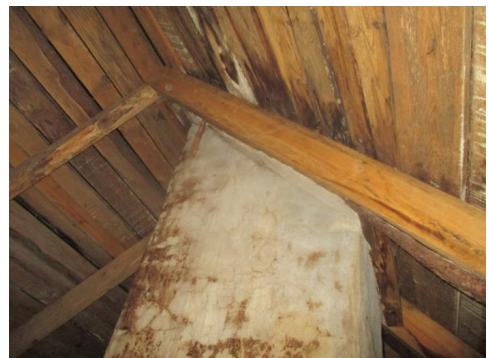
Har tidligere vært noe lekkasje i rundt pipe og undertaket er noe misfarget. Noen skjevheter i takkonstruksjonen vises utvendig. Ingen luftespalter i gesimser i opprinnelig del som heller ikke var vanlig i denne byggeperioden.

Eldre fuktmerker i rundt pipe.

Anbefaler at det blir vlaget til en inspeksjonsluke til kaldtloftet over tilbygget del for muligheter for kontroll av dette arealet ved jevne mellomrom.

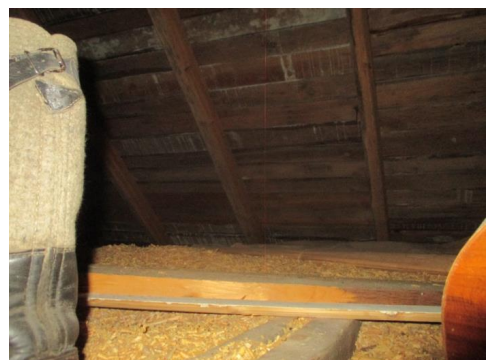
Noe sagflis som isolasjon.

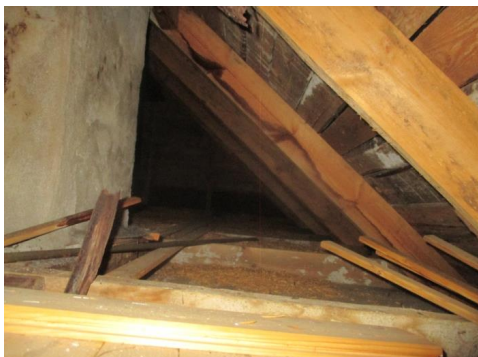
Deler av takkonstruksjonen.

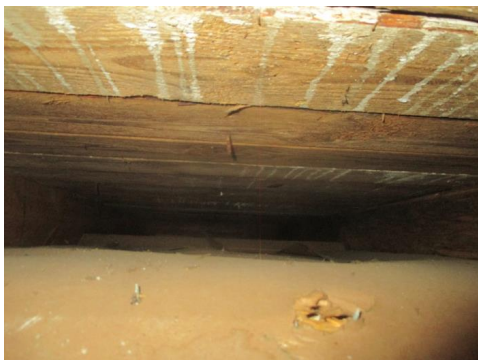
Ingen isolasjon i skråtak.

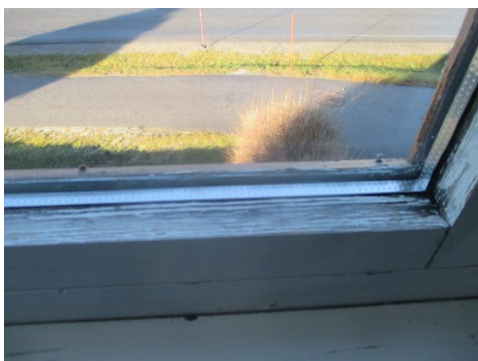
- Det er påvist at enkelte vinduer er vanskelig å åpne/lukke.
- Karmene i vinduer er slitte og det er sprekker i treverket.

En del innvendige kondensmerker på karm og ramme.

- Vinduer må justeres.
- Det må påregnes noe vedlikehold og at enkelte vinduer må skiftes ut.

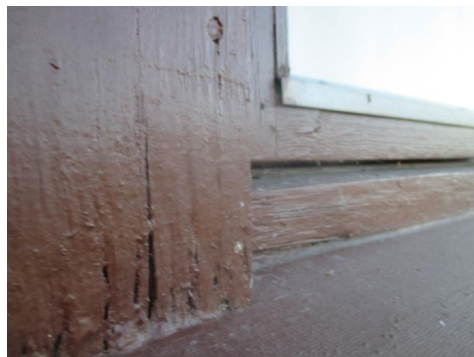
Slitasje på utvendig karm og ramme med belistninger.

En del vedlikehold må beregnes på vinduer med enkelte utskiftninger på litt sikt på grunn av normal slitasje og elde.

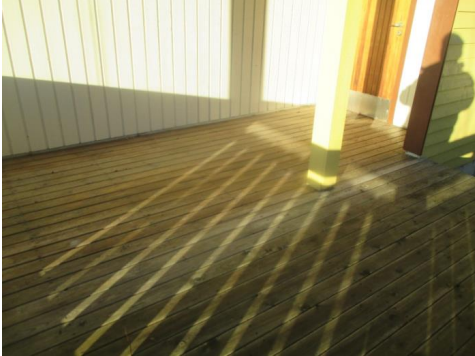
- Mer enn halvparten av forventet brukstid er passert på tettesjikt/membran.
- Rekkverket er for lavt i forhold til dagens krav til rekkverkshøyder.
- Det er avvik:

Deler av terrasse.

Noen fuktmerker på stubbloftet i krypkjeller må undersøkes nærmere.

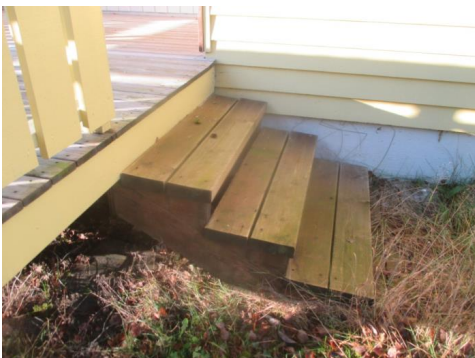
Enkel trapp til terrasse.

- Rekkverk må monteres for å lukke avviket.

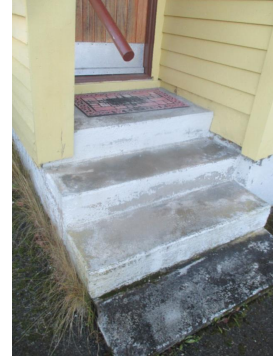
Støpt trapp ved inngangsparti.

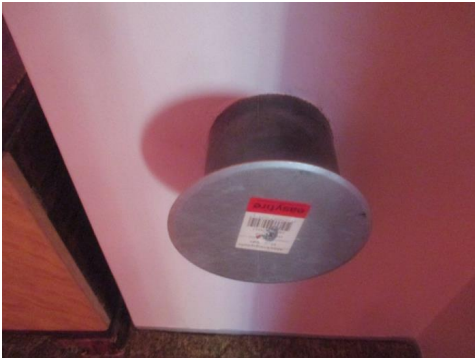
Et ildsted er tatt bort på loftet.

- Tidspunkt for piperehabilitering nærmer seg.

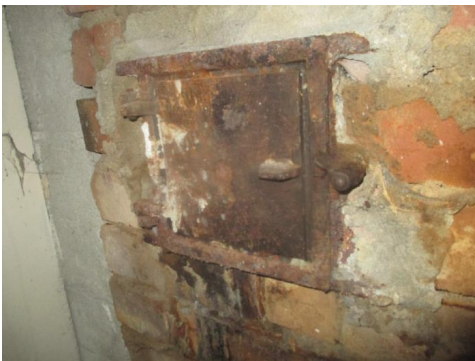
Sotluke i grovkjeller.

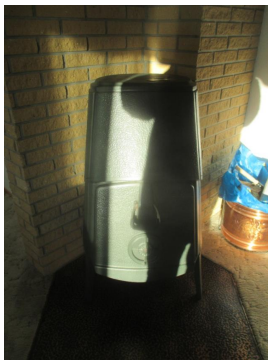
Vedovn i stue.

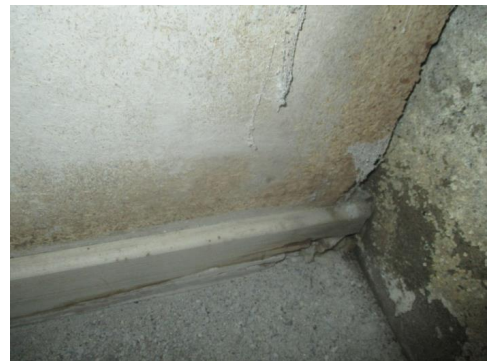
En mindre del av grunnmur er blitt foret ut og har fått fuktskader. Det samme gjelder på skillevegg av tre.

Fuktskader i skillevegg.

- Tiltak:
  - Det anbefales at alt treverk i kjeller fjernes og at kjelleren har mest mulig åpne murkonstruksjoner med god utlufting.
- Når treverk er blitt fjernet fungerer den med dagens bruk som en grovkjeller.

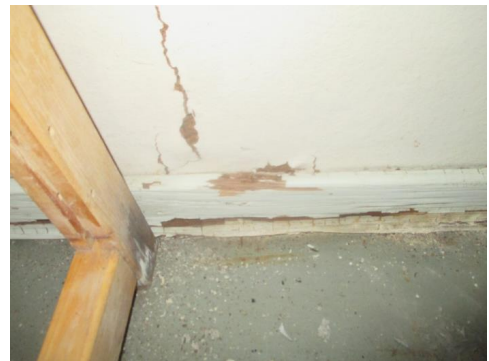
Dette har sammenheng med at det ikke ble brukt fuktsperre (plast) under gulvstøpen og fundamenter i denne byggeperioden som gjør at det alltid vil kunne bli noe oppsug av jordfuktighet. Er også svikt i dreneringen utvendig.

Fuktskader i en mindre del av grunnmur som er blitt foret ut.

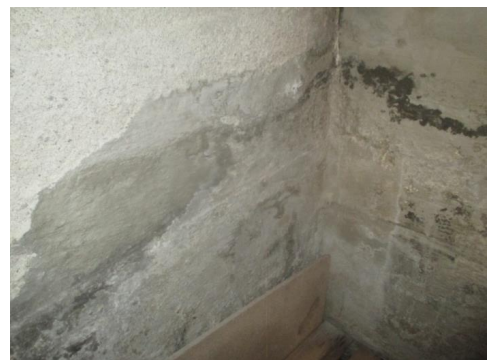
Noe fuktvandring ble registrert ved søk i nedre del av grunnmur og direkte på støpte gulv med en fuktighetsindikator.

Fuktmerker og fuktvandring.

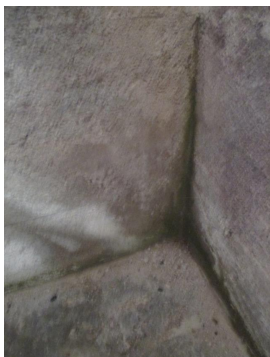
Noe innsig av fuktighet.

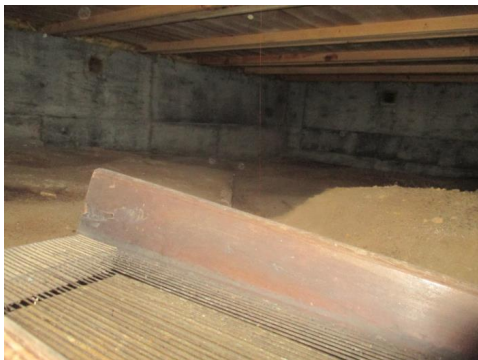
- Det er begrenset tilgang til hele krypkjelleren.
- Det er manglende fuktsperre på bakken.

Ligger en del løse masser.

- Ut ifra tilstanden i de besiktigede områdene er det ikke påvist unormale forhold, men det vil være usikkerhet rundt de mindre tilgjengelige områdene.
- Fuktsperre på bakken bør etableres.

Det må ikke lagres organiske materialer i slike rom.

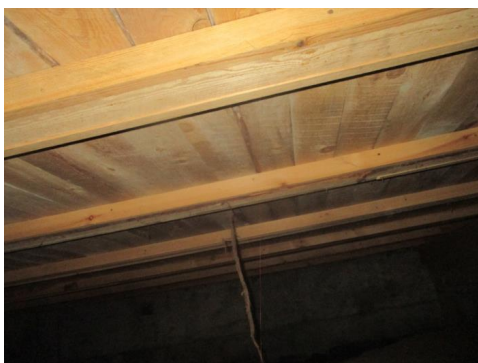
Stubbloft av bord.

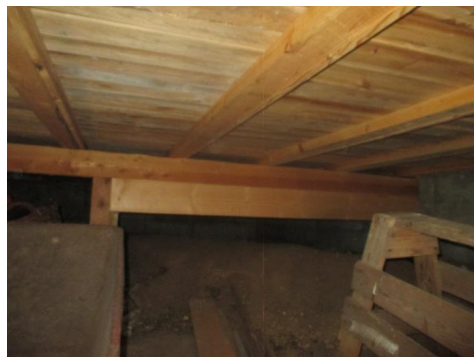
Deler av krypkjeller.

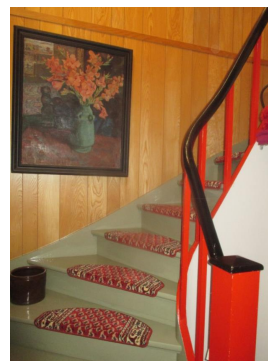
Trapp til loftet.

- Det er ikke krav om utbedring av rekkverkshøyder opp til dagens krav.
- Det er ikke krav om utbedring av åpninger opp til dagens krav.
- Håndløper bør monteres, men det var ikke krav på byggetidspunktet.

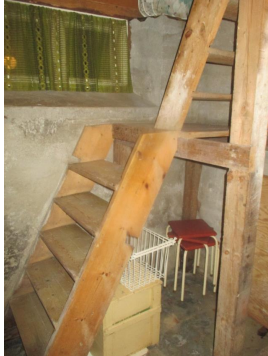
Enkel kjellertrapp.

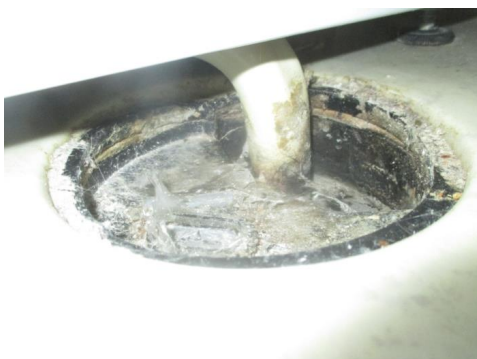
Sluk ved dusjkabinett.

- Våtrommet må totalrenoveres. Alle forhold med tettesjikt, våtsone, sluk m.m. må dokumenteres.

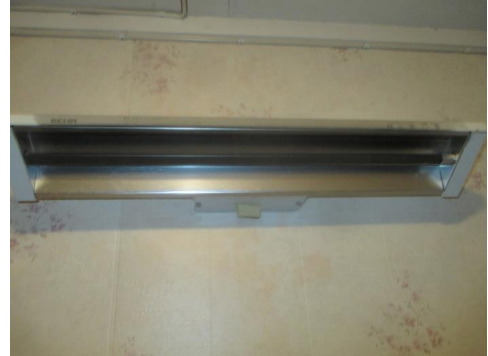
Strålovn på veggen.

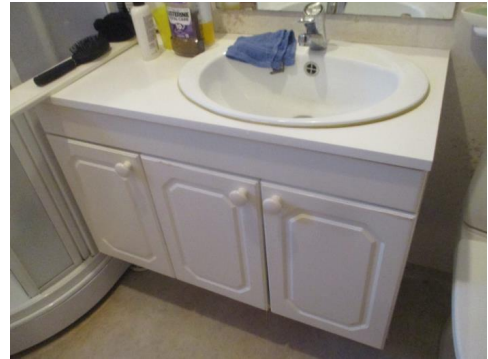
Innredning.

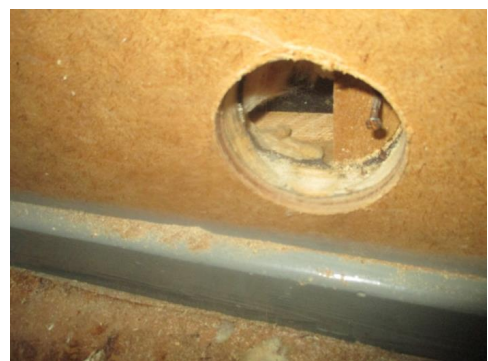
Hulltaking er foretatt i fra skap i vindfang, uten å påvise unormale forhold. Måleresultat: 8,2 vektprosent.

Hulltaking i fra vindfang.

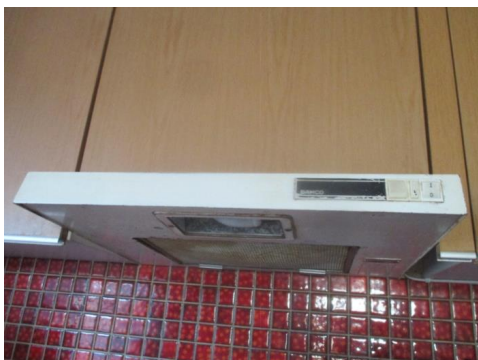
Noe eldre ventilator.

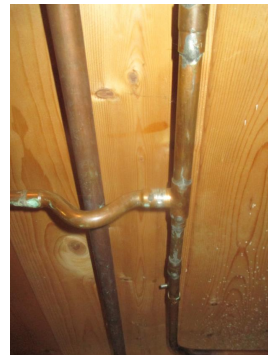
Kobberrør.

- Det er ikke behov for utbedringstiltak siden anlegget fungerer i dag, men ut ifra alder kan skader plutselig oppstå på eldre anlegg.
- I forbindelse med oppgradering av våtrom vil det være naturlig med utskiftning av rør.

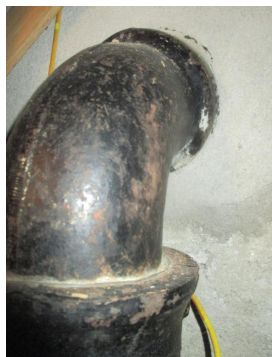
Eldre støpejernrør i mot bad.

- Det er ikke behov for utbedringstiltak siden anlegget fungerer i dag, men ut ifra alder kan skader plutselig oppstå på eldre anlegg.

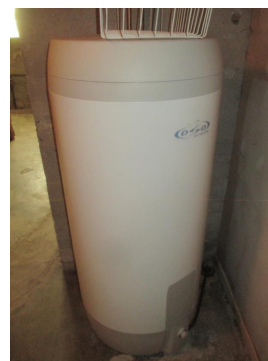
Nyere bereder er plassert i grovkjeller.

- Det bør etableres tilfredsstillende el-tilkobling etter gjeldende forskrift.

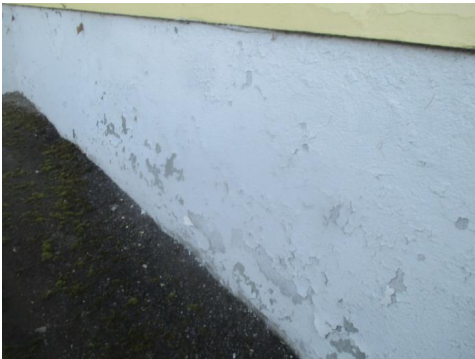
- Det mangler, eller på grunn av alder er det sannsynlig at det mangler, utvendig fuktsikring av grunnmuren ved kjeller/underetasje.

Ingen synlig fuktsikring inntil grunnmur.

- Tiltak for redrenering rundt boligen kan ikke utelukkes.
- Overvåk tilstanden jevnlig. For å få tilstandsgrad 0 eller 1 må dreneringen skiftes ut, men tidspunktet for når dette er nødvendig er vanskelig å si noe om. Bruken av underetg/kjeller vil og være avgjørende.
