# Tilstandsrapport

Tomannsbolig

Rekkevikløkka 8 B, 3260 LARVIK

Befaringsdato: 09.05.2025

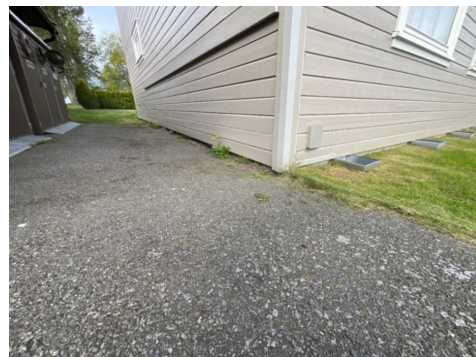
- Bordkledning går stedvis nesten helt ned i terreng.

Tilstandsgrad to er gitt fordi utvendig kledning går nesten helt ned til terreng.

Bordkledning tett på terreng

- Lokal utbedring bør foretas for å øke avstanden mellom terreng og bordkledning.

Unngå høyt gress og vedlikehold bordkledningen hyppig vil forlenge levetiden på bordkledningen.

Tilstandsgraden forbedres hvis avstanden økes til mer enn 15 cm over terrenget.

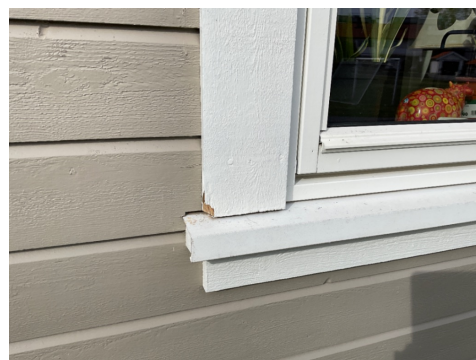
- Karmene i vinduer er slitte og det er sprekker i trevirket.

Tilstandsgrad to er gitt fordi livsverk rundt stuevinduet og soveromsvinduet mot gaten trenger vedlikehold og utskifting.

Soveromsvindu mot gaten

- Det må foretas lokal utbedring.

Vinduet er velfungerende med dette avviket, men ny eier kan forbedre tilstandsgraden ved å pusse opp/skifte utvendig listverk.

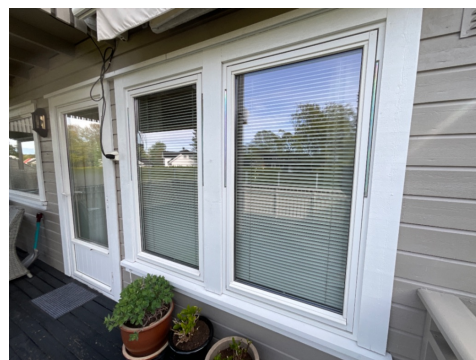
Stuevinduer

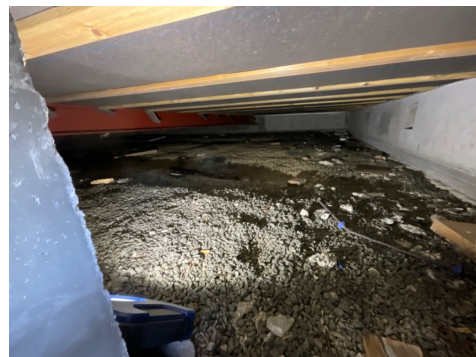
Kryp kjeller sett fra inspeksjonsluke

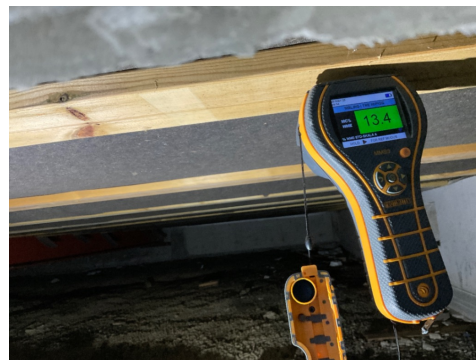
Jeg har målt 13,4 % fuktighet i treverket.  
Konsekvensene av fuktinnhold på 13,4 % er teknisk sett ikke farlig i seg selv.

Treverk skal ha fuktinnhold lavere enn 15 vektprosent. I treverk med fuktighet over 17 vektprosent øker faren for råte og muggsoppvekst dramatisk. Hvis fuktinnholdet ligger over 20 vektprosent, er allerede muggsoppen dannet.

Kryp kjeller regnes for å være en risikokonstruksjon som er utsatt for fukt - og råteskader i bunnsvill, trebjelkelaget og andre tilstøtende konstruksjoner, på grunn av fuktighet fra grunnen og kondensering ved temperaturforskjeller. Selv om det ikke er avdekket tegn på skader, betyr ikke dette nødvendigvis at det ikke foreligger skader i eller i forbindelse med kryp kjelleren. Vær oppmerksom på denne risikoen, overvåk tilstanden og undersøk dette nærmere, helst med hjelp av en fagkyndig.

Fuktmåling i kryp kjeller

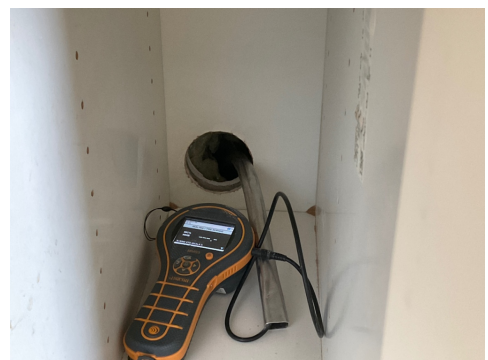
Jeg har foretatt hulltaking i tilliggende konstruksjon uten å påvise fukt inne i konstruksjonen.

Hulltakingen er gjort fra kjøkkenskapet, på en tilfeldig plass i våtrommet, hvor det er sannsynlig at det kan være fuktighet, sett opp mot fuktbelastningen i rommet.

Fuktmåling i baderomsvegg fra kjøkkenskap
