# Tilstandsrapport

Vikingveien 1 E, 3274 LARVIK

Befaringsdato: 28.04.2025

Rapportdato: 06.05.2025

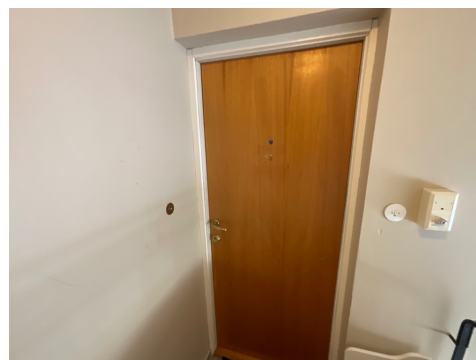
Inngangsdør

Boligen har er finert, brann og lydklassifisert entrédør med kikkehullkikkert og malt innside.  
Døren er byttet i senere tid, men jeg har ingen opplysninger om dørens årstall.

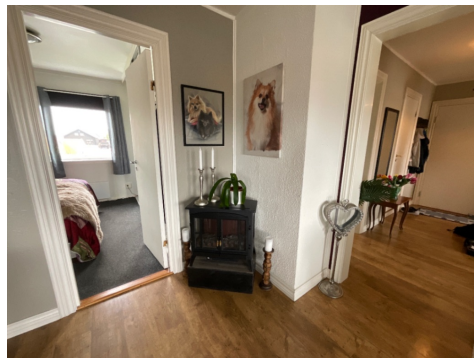
Pipe synlig i stuen

Bygningen har en mursteinspipe og sotluken er plassert kjelleren.  
Pipen er pusset og malt i leiligheten.

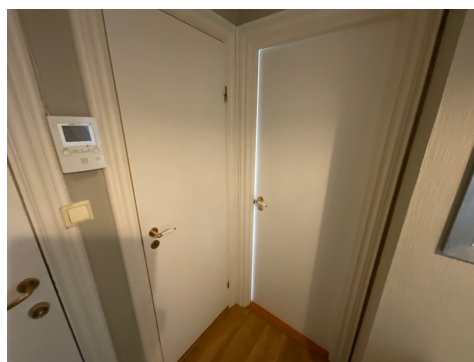
Soverom og toalettdør

Leiligheten har malte slette dører, dørene har bruksslitasje på karmen og dørblad.

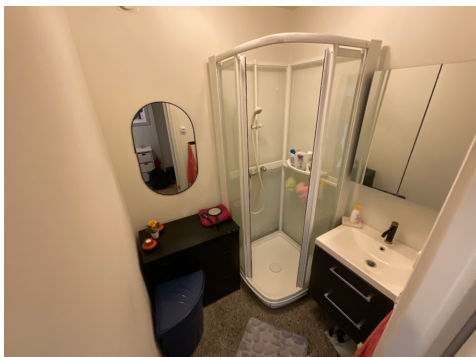
Baderom

Ny eier må vite om at baderommet ikke tilfredsstiller kravet og forventningene til dagen bruk, men fungerer i dag med tett dusjkabinett.

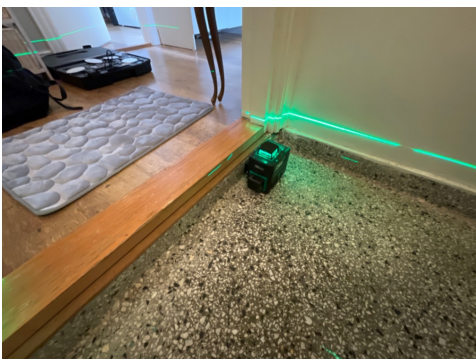
Overflate på baderomsgulv

Jeg har målt 21 mm høydeforskjell på gulv fra topp flis ved dørterskel til topp slukrist. (Horisontal avstand 95 cm)

Gulvet har 50 mm oppkant mot døren.

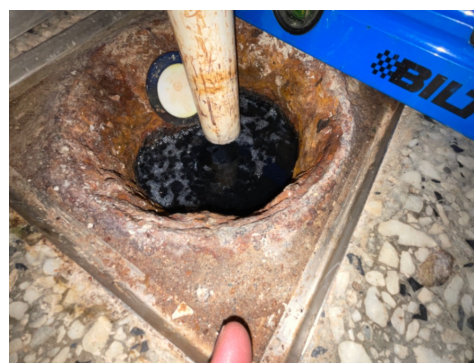
Solilsluk

Baderommet er velfungerende med tett dusjkabinett, men ny eier må vite om at baderommet ikke tilfredsstiller kravet og forventningene til dagen bruk og dagens regelverk.

- Det må etableres tilfredsstillende membran/tettesjikt i våtrommets våtsone. Alle forhold med tettesjikt, våtsone, sluk m.m. må dokumenteres. Manglende membran/tettesjikt medfører risiko for lekkasjer og fukt i konstruksjonen.
- Overvåk tilstanden jevnlig. For å få tilstandsgrad 0 eller 1 må slukløsningen skiftes ut og sannsynligvis må også membransjiktet skiftes/utbedres. Det er imidlertid vanskelig å si noe om tidspunktet for når dette er nødvendig.

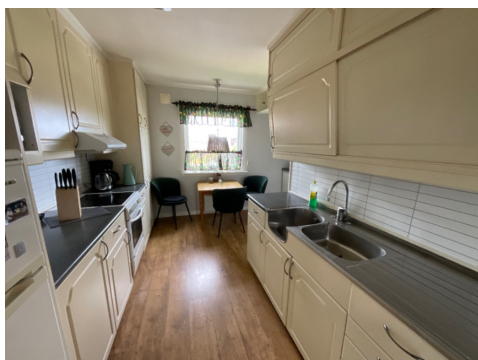
Kjøkken

Tilstandsgrad to er gitt fordi kjøkkenfrontene og benkeplaten har skader, og svelling på grunn av fuktighet.

Dette avviket har ikke betydning for kjøkkenets funksjon, men for å forbedre tilstandsgraden må dørfrontene vedlikeholdes eller skiftes.

Jeg anbefaler ny eier å montere lekkasjestopper som registrere fukt fra oppvask- og vaskemaskin.

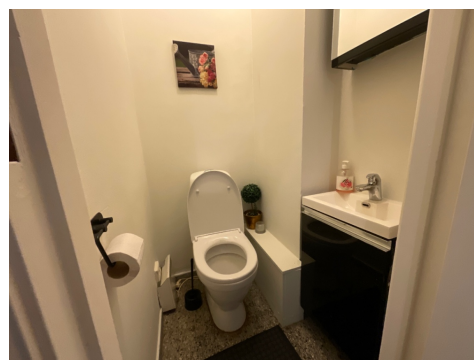
Toalettrom

Mekanisk avtrekk vil gi bedre utskifting av luften i rommet.

Det kan være at borettslag/sameie har egne vedtekter som hindrer montering av mekanisk avtrekk fra rommet, anbefalt tiltak må derfor avklares nærmere med styret i borettslag/sameie før det eventuelt kan gjennomføres.

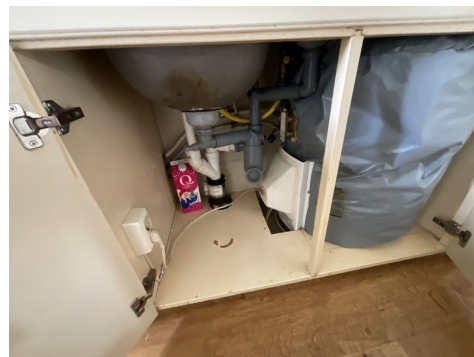
Varmtvannstank

- Det bør etableres tilfredsstillende el-tilkobling etter gjeldende forskrift.
- Det er ikke behov for utbedringstiltak siden tanken fungerer i dag, men ut ifra alder kan skader plutselig oppstå på eldre tanker.

Ny eier anbefales å etablere el-tilkobling etter dagens forskrift.
