# Tilstandsrapport

Enebolig

Konvallvegen 110 , 4706 VENNESLA

Befaringsdato: 09.02.2026

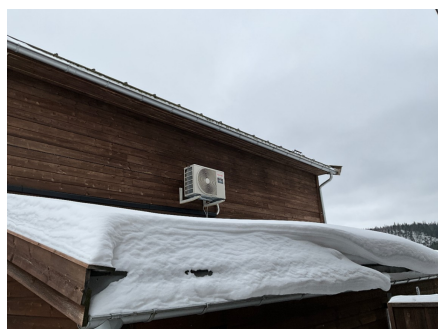
### TG 1 Takteking

Taktekkingen er av betongtakstein. Grunnet store mengder snø er taket besiktiget fra bakkenivå. Tilstandsgrad er satt på bakgrunn av alder på tekkingen.

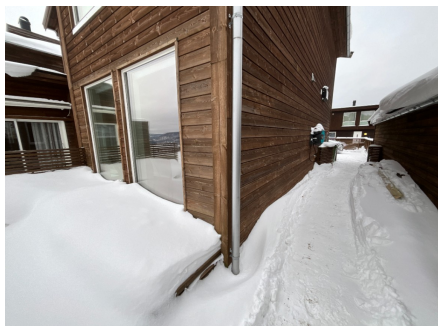
### TG 2 Veggkonstruksjon

- Bordkledning går stedvis nesten helt ned i terreng.

Kledning som står nærme terrenget vil ha økt behov for maling og med fare for fukt og råte i kledningen og bakenforliggende konstruksjoner.

- Lokal utbedring bør foretas for å øke avstanden mellom terreng og bordkledning.

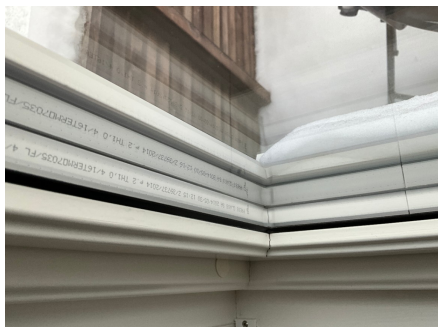
## TG 1 Vinduer

Bygningen har malte trevinduer med 3-lags glass.  
Enkelte vinduer er funksjonstestet for heng i hengsler og tetting, uten å finne nevneverdig avvik.  
Årlig justeringer/smøring av vinduer må forventes.

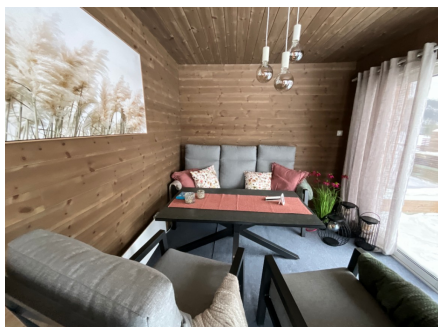
## TE 1 Balkonger, terrasser og rom under balkonger

Balkong med utgang fra 2. etasje. Dekke av terrassebord. Rakkverk av tre.

Platting i front av boligen. Dekke av terrassebord.

Platting ved inngangen. Dekke av fliser.

Hagestue oppført i tre. Isolert glassdører med 2 lags glass.

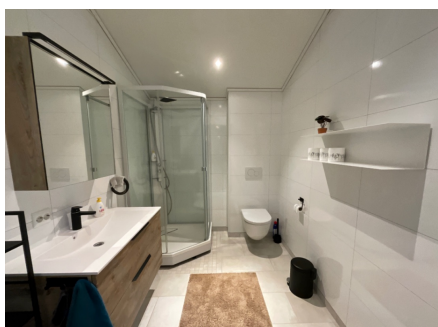
## TG 1 Overflater vegger og himling

Veggene har overflater av baderomsplater. I taket er det malte plater. Baderomsplater av denne typen stilles det stor grad av nøyaktighet for å montere. Det er ikke mulig å sjekke om monteringen er i hht monteringsanvisning. Platene har på befaringsdagen ingen tegn på skader. Tett dusjkabinett er en god løsning for å øke levetiden på platene.

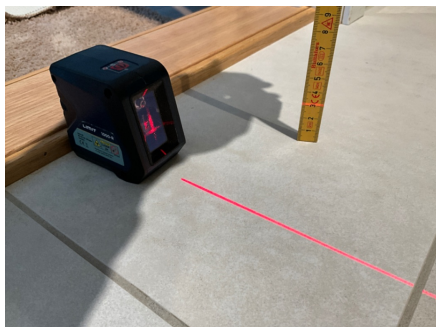
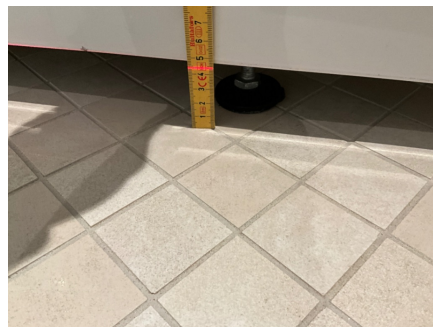
## TG 2 Overflater Gulv

Det er flislagt gulv med elektriske varmekabler. Det er ca 25 mm. høydeforskjell fra flis ved dør til slukrist under kabinettet.

Det er lokalisert noe hull lyd, men flisene virker å sitter godt.

- Det er påvist avvik i krav til høydeforskjell/fall-løsning på våtrommet.
- Gulvet mangler oppkant ved dør eller jevnt fall til sluk. (Fall på hele rommet på 1:100).

Kravet om at lekkasjevann skal ledes til sluk, betyr at det ferdig utførte våtromsgulvet må være utformet uten motfall til sluk fra alle steder der det kan forekomme lekkasjevann.

- Til tross for avviket i fall/høydeforskjell til sluk, vil gulvet fortsatt kunne lede vann mot sluket, men med redusert effektivitet. Dette kan potensielt øke risikoen for vannansamling i enkelte områder av badet.

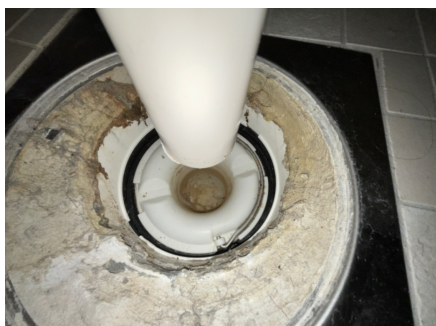
### 1 TG 1 Sluk, membran og tettesjikt

Det er plastsluk og smøremembran med ukjent utførelse.

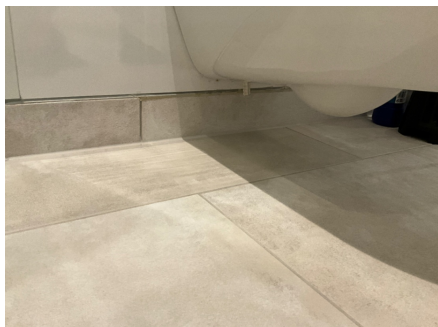
### 1 TG 2 Sanitærutstyr og innredning

Rommet har innredning med nedfelt servant, veggmontert toalett og dusjkabinett.

- Det er ikke påvist tilfredsstillende løsning for å synliggjøre lekkasje fra innebygget sisterner.

- Uten dreneringsløsning/lekkasjesikring kan lekkasjer pågå over lang tid uten å bli oppdaget. Dette kan føre til omfattende fuktskader i omkringliggende byggematerialer.

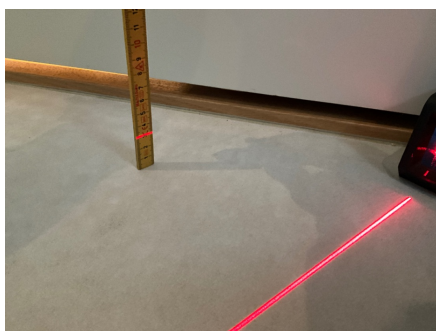
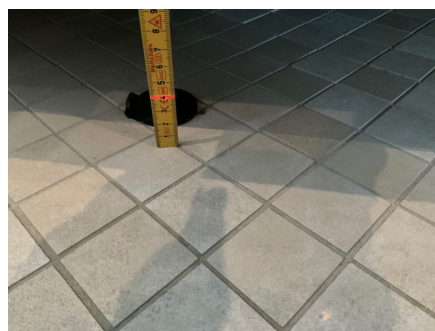
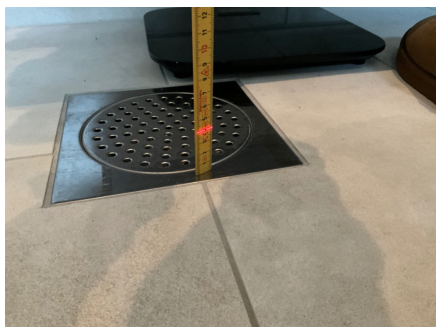
### TG 2 Overflater Gulv

Det er flislagt gulv med elektriske varmekabler. Det er ca 15 mm. høydeforskjell fra flis ved dør til slukrist.

- Det er påvist at høydeforskjell fra topp slukrist til gulv/synlig topp membran ved dørterskel er mindre enn 25 mm.
- Krav til fall er ikke oppfylt og gulvet er tilnærmet flatt (har ikke motfall).

Rommet er ikke bygget etter Tek 17 preaksepterte løsninger.

- Et bad med manglende/reduisert fall til sluk blir mindre funksjonelt og sikkert for brukeren. Dette kan medføre stående vann på gulvet, vann som ikke ledes effektivt til sluket, økt risiko for at vann renner ut av rommet og redusert sklisikkerhet på gulvet.
- Det benyttes tett dusjkabinett og gulvet får ingen vannbelastning ved normalt bruk, men hver obs på lekkasjevann. Avviket har ingen konsekvens ved dagens bruk, ved endret bruk må det etableres fall til sluk.

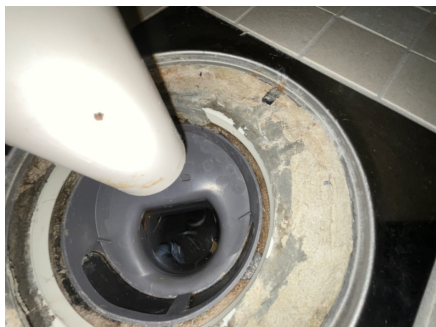
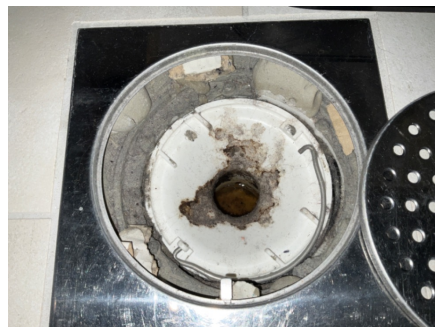
### TG 1 Sluk, membran og tettesjikt

Det er plastsluker og smøremembran med ukjent utførelse.

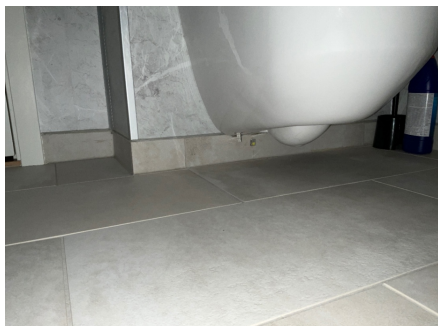
### TG 1 Sanitærutstyr og innredning

Rommet har innredning med nedfelt servant, veggmontert toalett, dusjkabinett og opplegg for vaskemaskin.

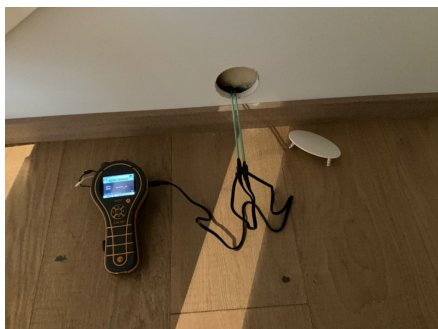
### TG 0 Tilliggende konstruksjoner våtrom

Hulltaking er foretatt uten å påvise unormale forhold. Hulltaking er foretatt ved/i under trappen i tilstøtende rom. Fuktkvotemåling (vekt%) i konstruksjonen ble målt til under 6.

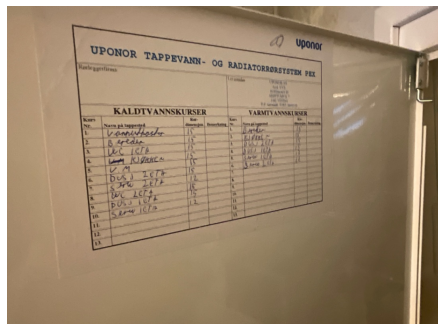
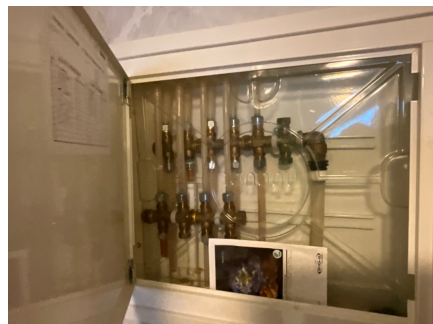
### TG 1 Vannledninger

Innvendige vannledninger er av plast (rør i rør). Det er besiktiget i rørskap.

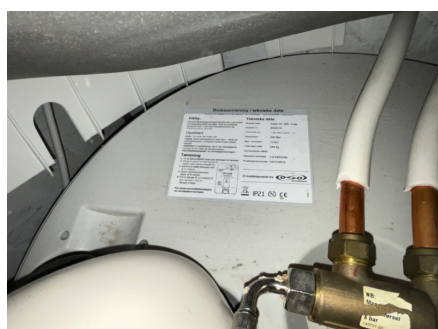
## TG 1 Varmtvannstank

Varmtvannstanken er på ca. 200 liter.  
Begge ekspansjons tankene er byttet nå nylig i 2026.
