# Tilstandsrapport

Enebolig

Sjøgata 25 C, 8656 MOSJØEN

Befaringsdato: 28.07.2025

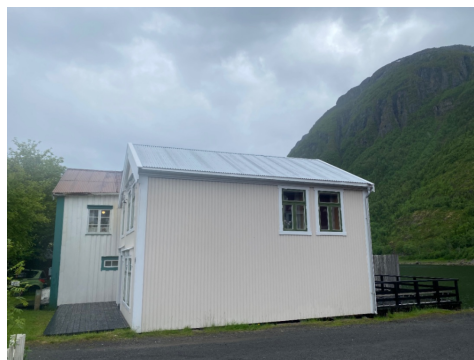
Taktekking.

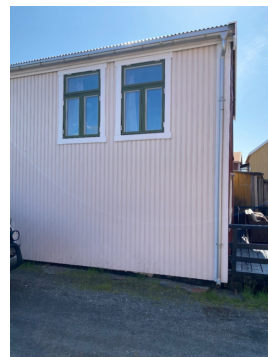
Vegg mot nord.

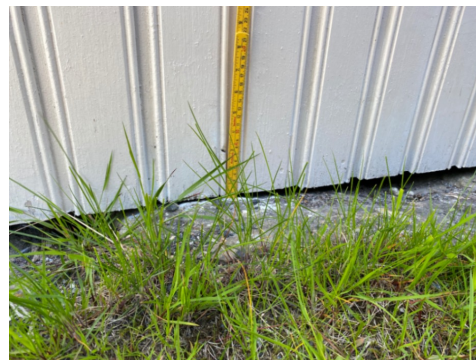
Kledningsbord bør ha minst 300 mm avstand til terreng for å unngå skader og misfarging fra vannsprut opp fra terrengoverflaten

- Musesperre må etableres.
- Lokal utbedring bør foretas for å øke avstanden mellom terreng og bordkledning.

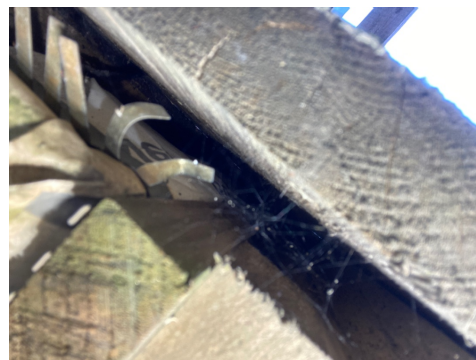
Stående kledning mot sør/vest mangler lusing/musebånd. Musebånd som er etablert bak nyere kledning tetter ikke tilstrekkelig.

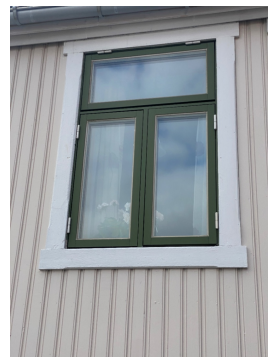
Vinduer mangler beslag og vannbrett samt beslag under vinduer, skadeutsatt løsning med fare for lekkasje rundt vinduer og i konstruksjonen.

Manglende beslag/vannbrett.

Avstand mellom omrammingsbord og beslag bør økes til ca. 5 mm. for å forhindre fuktopptrekk og påfølgende råteskader.

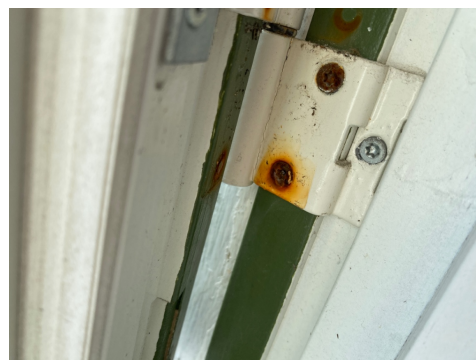
Rust i skruer.

Skruer med rust bør byttes.

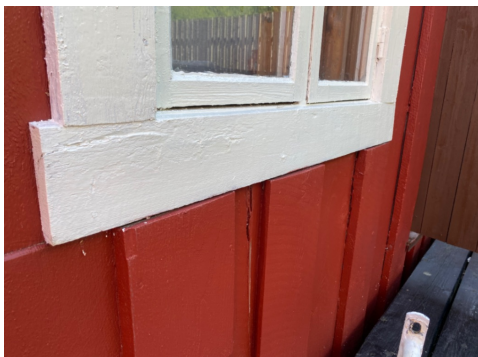
Vinduer mangler beslag i nedkant.

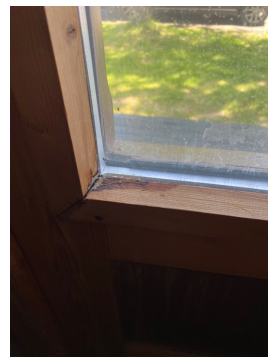
Tegn til kondens under glass

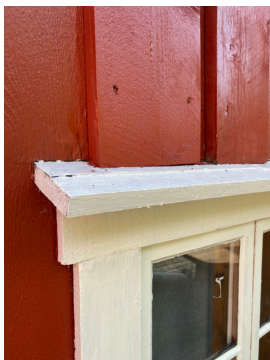
Delvis beslag mot vannbrett.

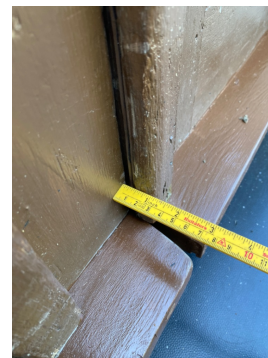
Det er påvist utetthet/åpning mellom dørblad og dørkarm. Dvs. at kald trekk kan oppstå.

- Det bør gjøres tiltak for å bedre ventilering av rommet.
- Dører må justeres.

Det må påberegnes noe vedlikehold på døren.

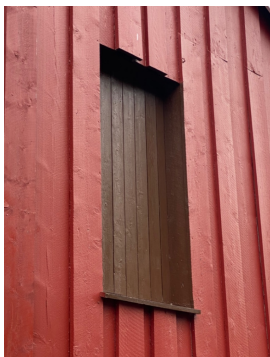
Dør for 2. etg har ikke tilgang fra innsiden. Det mangler beslag over og under døren.

- Det bør gjøres tiltak for å lukke avviket.
- Dører må justeres.

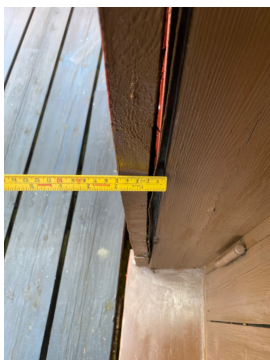
Glippe mellom dekkbord/karm

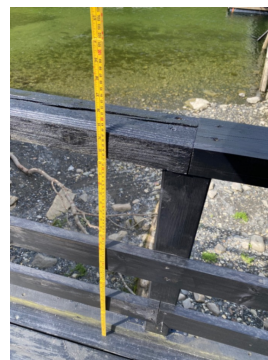
Høyde rekkverk ca. 87 cm.

- Åpninger i rekkverk må endres for å tilfredsstille krav på byggemeldingstidspunktet.
- Det er ikke krav om utbedring av rekkverkshøyde opp til dagens forskriftskrav.

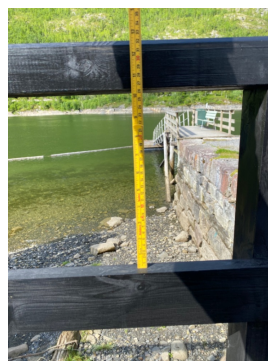
Åpninger i rekkverket.

Åpninger i rekkverket bør reduseres for å forhindre fallulykker.

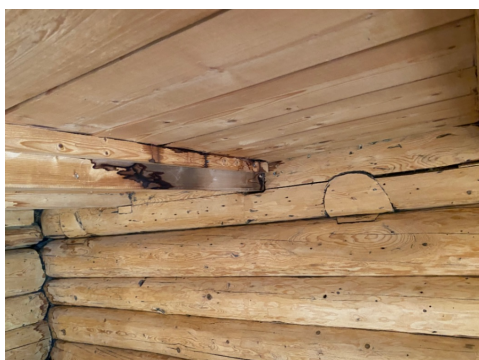
Det er påvist fuktmerker mot tømmerkonstruksjon, det er foretatt fuktmålinger uten forhøyde verdier.

Fuktmerker mot tak.

Overflater må stedvis påberegnes oppgradert.

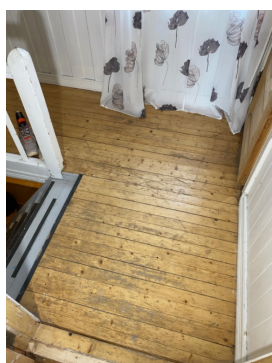
Slitasje gulv

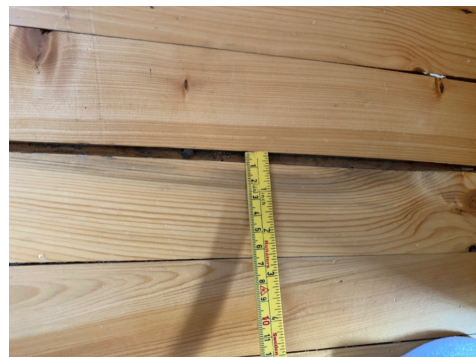
Tørke i skjøte gulv.

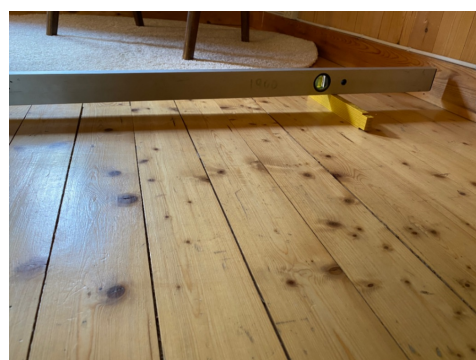
- Målt høydeforskjell på over 20 mm innenfor en lengde på 2 meter. Tilstandsgrad 3 gis med bakgrunn i standardens krav til godkjente måleavvik.
  - Målt høydeforskjell på over 30 mm gjennom hele rommet. Tilstandsgrad 3 gis med bakgrunn i standardens krav til godkjente måleavvik.
  - Det er påvist store sprekker mellom gulv og gulvlist
- Det er gjennomgående store skjevheter i gulv samt tak.  
Det er registrert knirk i gulv.

Skjevheter gulv.

- Ytterligere undersøkelser må foretas for å få kartlagt tilstanden og omfanget på eventuelle skader.

For å få tilstandsgrad 0 eller 1 må skjevheter rettes opp. Det vil imidlertid sjelden være økonomisk rasjonelt som et enkeltstående tiltak i en bolig som dette. Dersom boligen en gang skal renoveres, kan man vurdere slike tiltak.

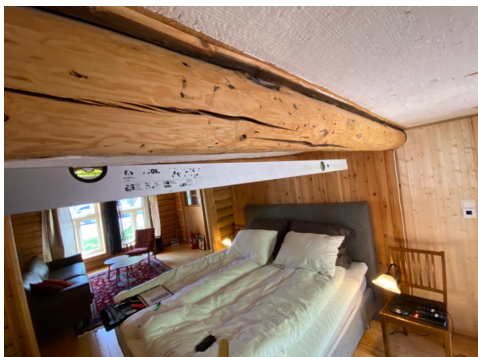
Skjevheter takbjelker.

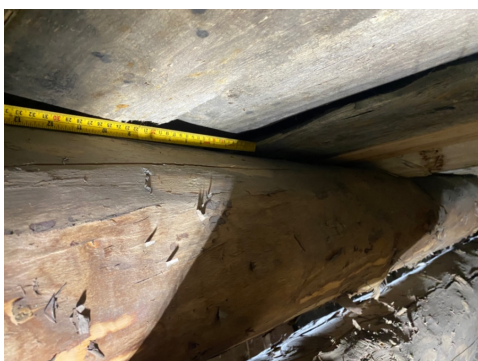
Åpninger mellom trebord i stubbloft før tettes for å kunne forhindre skadedyr å komme inn i konstruksjonen.

Åpninger mellom bord mot stubbloft.

Kostnadsestimat gjelder tiltak for å tette åpninger mellom bord samt ytterligere undersøkelser.

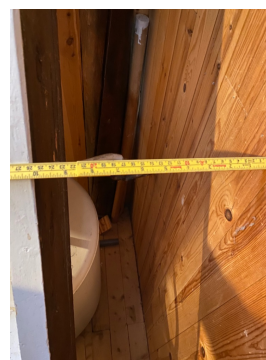
Åpning mellom trapp og vegg.

- Trappen må påregnes skiftes ut.
- Åpninger er såpass store at det ut ifra sikkerhetsmessige forhold anbefales å lage mindre åpninger.
- Rekkverk må monteres for å lukke avviket.
- Det bør gjøres lokale tiltak.

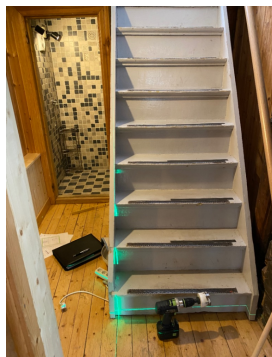
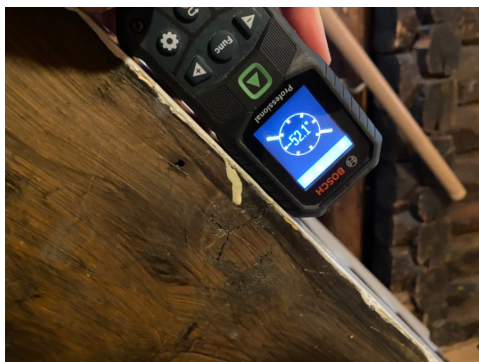
Stingningsvinkel trapp.

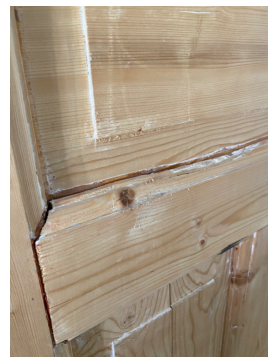
Dører har skjevheter samt en del sprekker i trevirke.

Trevirke i dører har sprekker fra tørking.

Det må påberegnes vedlikehold av dører, sprekker i trevirke må påberegnes utbedres.

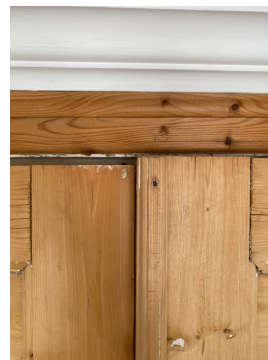
Skjevheter i dører.

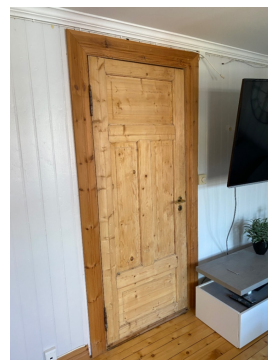
Det er påvist skjevheter i vegger.

Skjevheter bør rettes opp.

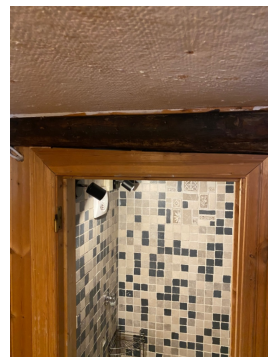
- Det er vindu/dør med ikke fuktbestandige materialer i våtsonen (ved vask, dusj, badekar, osv.), løsningen eller byggematerialet er uegnet.

Døren er plassert i våtsonen.

Dør som er plassert i våtsonen bør fuktsikres.

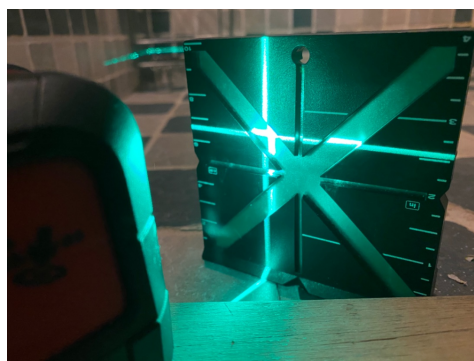
Feil fall fra sluket i dusjsonen kan medføre at vann ikke tørker opp tilstrekkelig, noe som kan medføre forkortet levetid på underliggende membran.

Måling av fall fra døråpning.

- Påviste avvik må utbedres, gulvet må bygges med riktig fall.

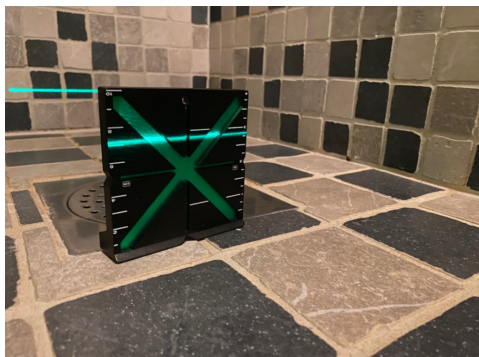
Måling av fall til sluket

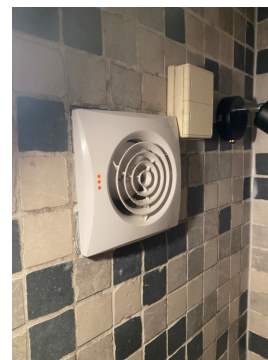
Avtrekksvifte.

- Det bør etableres tilluft til våtrommet.
- Over tid kan manglende tilluftsventilering resultere i mugg- og soppdannelse, spesielt på steder som ikke får god nok luftgjennomstrømning.

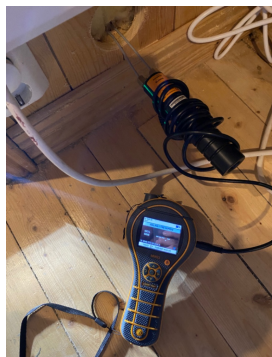
Hulltaking er foretatt uten å påvise unormale forhold.

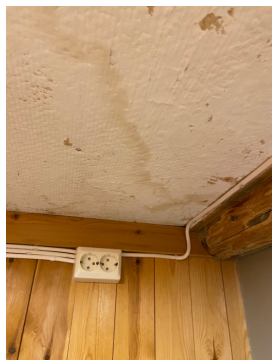
Det er fuktskjolder i taket. Det ble fuktmålt ved befaringen uten forhøyde verdier.

Fuktskjolder i taket

Påviste fuktskjolder i taket bør utbedres, det bør gjøres ytterligere undersøkelser for å kunne avdekke event skadeomfang.

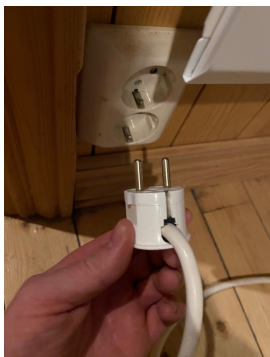
Det ble innført krav i 2014 om at varmtvannsberedere med effekt over 1500 watt ikke skal være tilkoblet med vanlig stikkontakt, men være såkalt fast tilkoblet. Tilkobling via stikkontakt innebærer en fare for varmgang og brann. Forskriftskravet har ingen tilbakevirkende kraft på beredere som er montert før 2014.

- Det er ikke behov for utbedringstiltak siden tanken fungerer i dag, men ut ifra alder kan skader plutselig oppstå på eldre tanker.
- Det bør etableres tilfredsstillende el-tilkobling etter gjeldende forskrift.

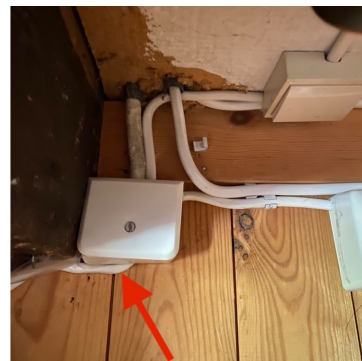
Ufagmessig montering av koblingsboks.

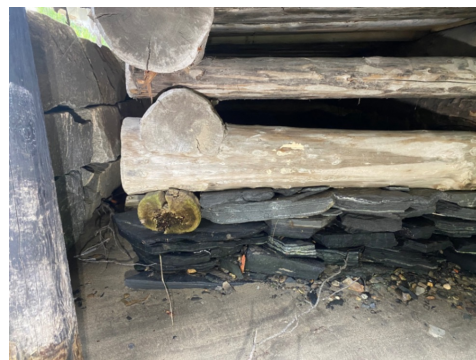
Det er påvist påbegynte råteskader av nederste tømmerbjelker.

Råteskader i nederste tømmerbjelke.

- Dersom avvik ikke utbedres er det fare for videre skadeutvikling.

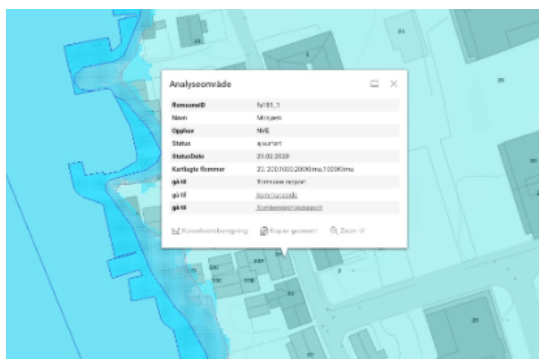
Flomutsatt område.

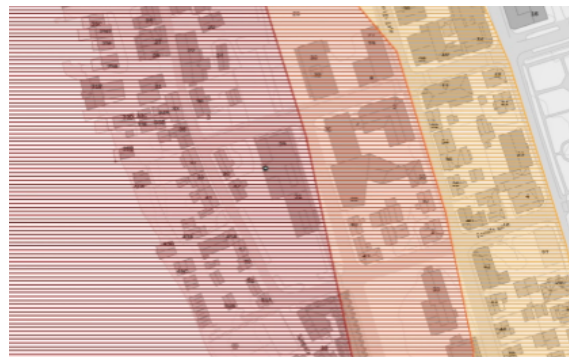
Skredfare.
