# Tilstandsrapport

Rekkehus

Olvikvegen 11 , 5416 STORD

Befaringsdato: 06.03.2026

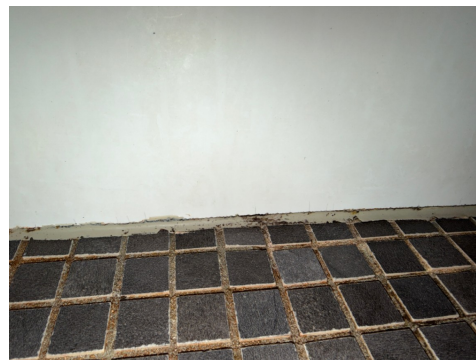
## TG 2 Overflater Gulv

Gulvet er flislagt. Rommet har elektriske varmekabler. Fall mot sluk er kontrollert med laser. Høydeforskjell fra toppen av sluket til toppen av membranen ved dørterskelen er 3cm.

- Det er avvik:
- Svertesopp er registrert

svertesopp i silikon i dusjsone.

Overflatene nærmer seg forventet levetid og tiltak må påregnes.

Flislagte overflater på bad har en forventet levetid på ca. 20 år. Levetiden forutsetter korrekt utførelse, intakt membran og tilfredsstillende ventilasjon. Det er særlig fuger, overganger og detaljer rundt sluk som er utsatte områder hvor svikt ofte oppstår først.

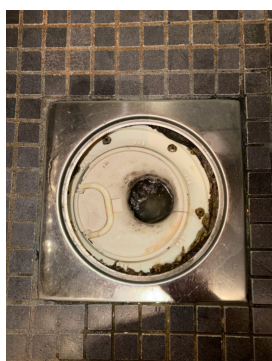
## TG 2 Sluk, membran og tettesjikt

Det er plastsluk og smøremembran med ukjent utførelse.

- Mer enn halvparten av forventet brukstid er passert på membranløsningen.

Smøremembran har en naturlig aldringsprosess i form av kjemisk uttørking. Normal forventet levetid på smøremembran er 10-20 år. Ved å etablere tett dusjkabinett vil badet kunne vare i flere år enn den antatte gjenstående levetiden.
