Tilstandsrapport

📍 Majorstuveien 34 , 0367 OSLO

Befaringsdato: 08.04.2026

Oppdragsnr.: 22030-26112

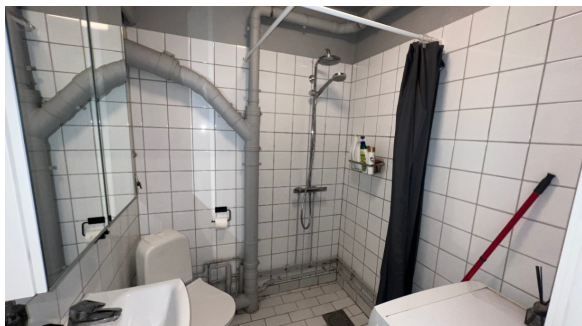
5. ETASJE > BAD

! TG 1 Tilliggende konstruksjoner våtrom

Det ble utført hulltaking på tilstøtende rom av baderommet.
Det ble målt etter fuktighet inne i konstruksjonen.
Ingen unormale avvik registrert.

Det ble i tillegg, rutinemessig søkt etter fukt i dusjonens vegger med fuktindikator (Protimeter SM) på befaringen, og det var ingen indikasjoner på fukt. Fuktsøk gir kun en indikasjon og må ikke oppfattes som en garanti for baderommet. Gulv måles ikke.

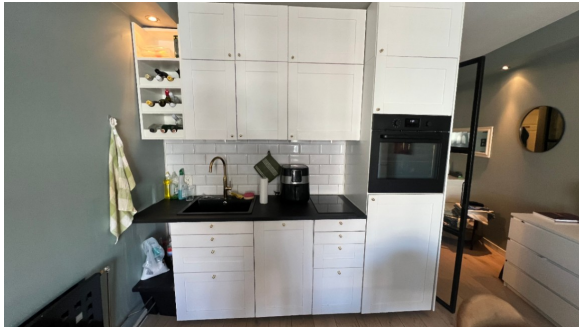
5. ETASJE > STUE/KJØKKEN

Avtrekk

Ventilator med omluft (kullfilter) fjerner lukt og noe partikler, men leder ikke fukt og matos ut av boligen. Dette kan medføre at fukt og forurensninger blir værende i rommet, og over tid påvirke inneklime og overflater i kjøkkenområdet.

Det anbefales regelmessig vedlikehold og utskifting av kullfilter for å opprettholde funksjonen. Dersom man ønsker mer effektiv fjerning av fukt og matos, kan etablering av ventilator med avtrekk til det fri vurderes i forbindelse med oppgradering, i henhold til gjeldende TEK.

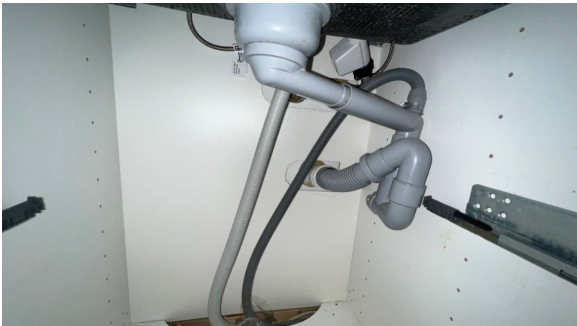
TG 2 Avløpsrør

Når mer enn halvparten av forventet brukstid er passert, øker risikoen for slitasje, lekkasjer, tilstopping og redusert funksjon. Eventuelle svikt kan medføre vannskader og luktproblemer.
