Tilstandsrapport

Rekkehus

Vinkelfjellet 23 , 5308 KLEPPESTØ

Befaringsdato: 16.02.2026

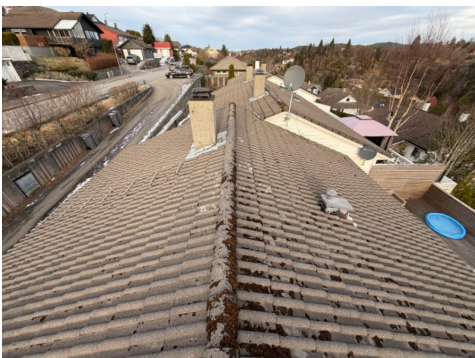
TG 2 Takteking

- Mer enn halvparten av forventet brukstid er passert på taktekingen.
- Mer enn halvparten av forventet brukstid er passert på undertak.

- Overvåk tilstanden jevnlig. For å få tilstandsgrad 0 eller 1 må tekkingen skiftes ut, men tidspunktet for når dette er nødvendig er vanskelig å si noe om.

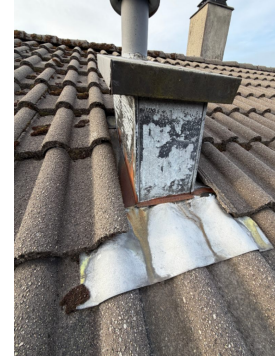
Takhatt er noe rust på. Kan derfor forekomme lekkasje i skjøter og sammenføyninger.

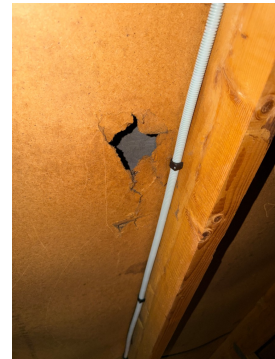
Hull i sutak, er planlagt utbedret av selger før salg.

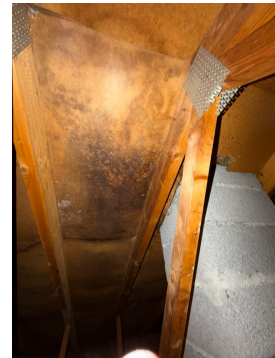
Spor etter fuktighet i undertak

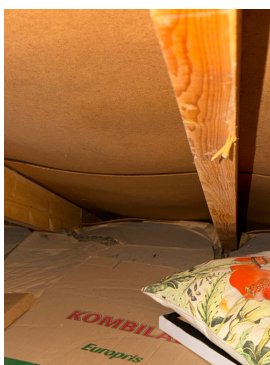
Noe begrenset lufting enkelte plasser.

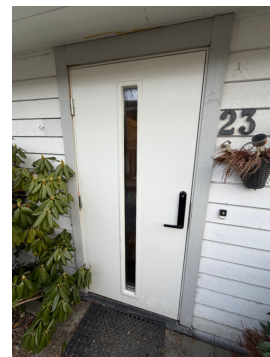
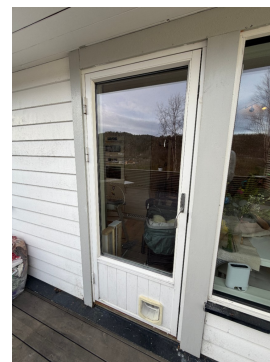
Bygningen har malt hovedytterdør fra 2023 og malt balkongdør i tre fra 2006, det er montert katteluke i balkongdør. - TG2 på dette.

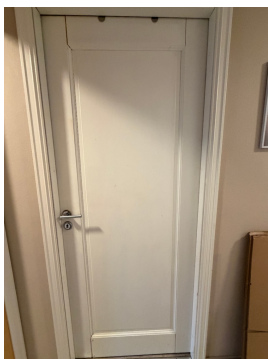
📍 TG 2 Innvendige dører

- Det er påvist avvik som tilsier at det bør foretas tiltak på enkelte dører.

- Enkelte dører må justeres.

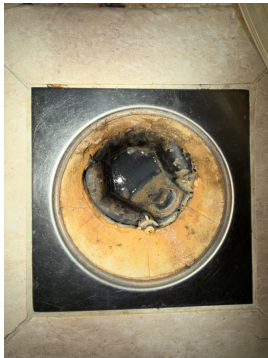
📍 TG 2 Sluk, membran og tettesjikt

- Mer enn halvparten av forventet brukstid er passert på membranløsningen.

Smøremembran har en naturlig aldriingsprosess i form av kjemisk uttørking. Normal forventet levetid på smøremembran er 10-20 år. Ved å etablere tett dusjkabinett vil badet kunne vare i flere år enn den antatte gjenstående levetiden.

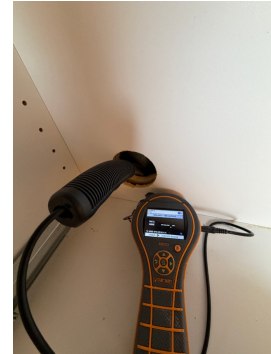
Hulltaking er foretatt uten å påvise unormale forhold. Hulltaking er foretatt fra kjøkken Fuktmåling i konstruksjonen ble målt til under 6%

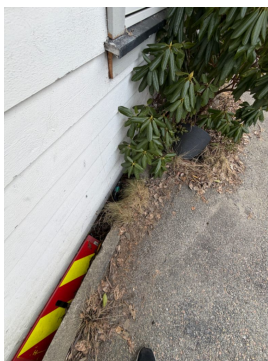
Terrenget er opparbeidet med fall fra bygningskroppen. Terrenget er hevet høyere enn kledning, det bør fjernes løv og lignende regelmessig.
