Tilstandsrapport

Rekkehus

Vinkelfjellet 23 , 5308 KLEPPESTØ

Befaringsdato: 16.02.2026

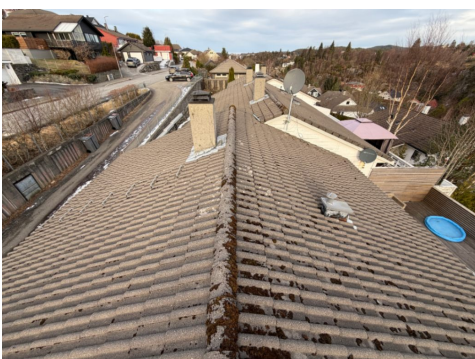
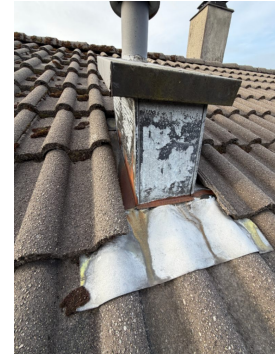
TG 2 Takteking

- Mer enn halvparten av forventet brukstid er passert på taktekingen.
- Mer enn halvparten av forventet brukstid er passert på undertak.

Takhatt er noe rust på. Kan derfor forekomme lekkasje i skjøter og sammenføyninger.

- Overvåk tilstanden jevnlig. For å få tilstandsgrad 0 eller 1 må tekkingen skiftes ut, men tidspunktet for når dette er nødvendig er vanskelig å si noe om.

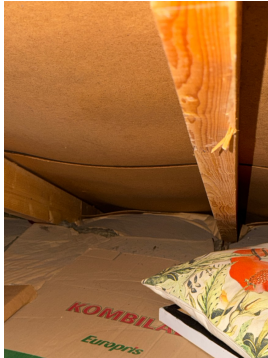
TG 1 Takkonstruksjon/Loft

Noe begrenset lufting enkelte plasser.

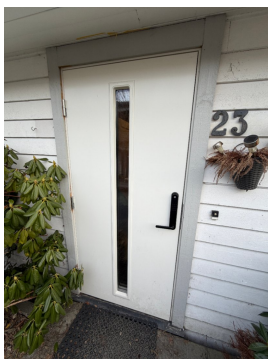
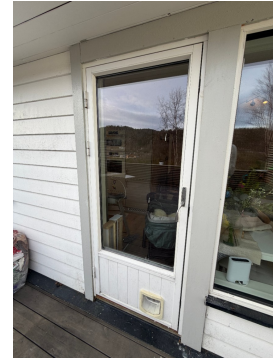
TG 1 Dører

Bygningen har malt hovedytterdør fra 2023 og malt balkongdør i tre fra 2006, det er montert katteluke i balkongdør. - TG2 på dette.

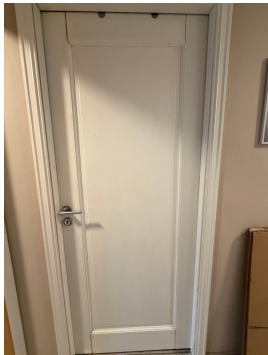
TG 2 Innvendige dører

- Det er påvist avvik som tilsier at det bør foretas tiltak på enkelte dører.

- Enkelte dører må justeres.

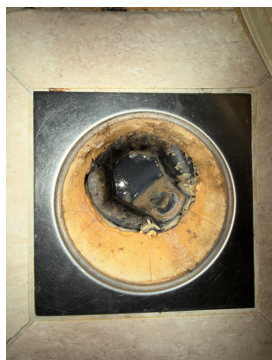
TG 2 Sluk, membran og tettesjikt

- Mer enn halvparten av forventet brukstid er passert på membranløsningen.

Smøremembran har en naturlig aldriingsprosess i form av kjemisk uttørking. Normal forventet levetid på smøremembran er 10-20 år. Ved å etablere tett dusjkabinett vil badet kunne vare i flere år enn den antatte gjenstående levetiden.

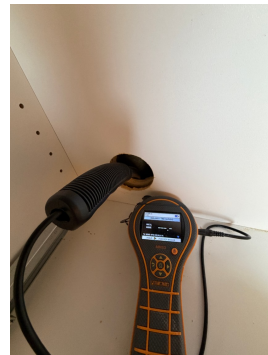
TG 0 Tilliggende konstruksjoner våtrom

Hulltaking er foretatt uten å påvise unormale forhold. Hulltaking er foretatt fra kjøkken Fuktmåling i konstruksjonen ble målt til under 6%

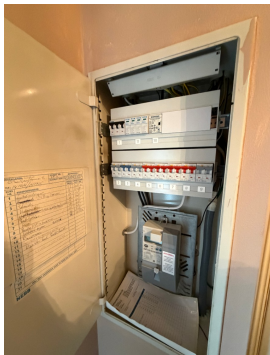
- Det er ikke behov for utbedringstiltak siden anlegget fungerer i dag, men ut ifra alder kan skader plutselig oppstå på eldre anlegg.

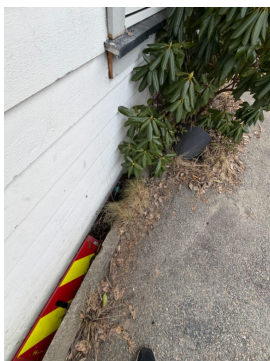
Terreng er opparbeidet med fall fra bygningskroppen. Terreng er hevet høyere enn kledning, det bør fjernes løv og lignende regelmessig.
