# Tilstandsrapport

Enebolig

Trondsbuengen 272, 2110 SLÅSTAD

Befaringsdato: 02.04.2025

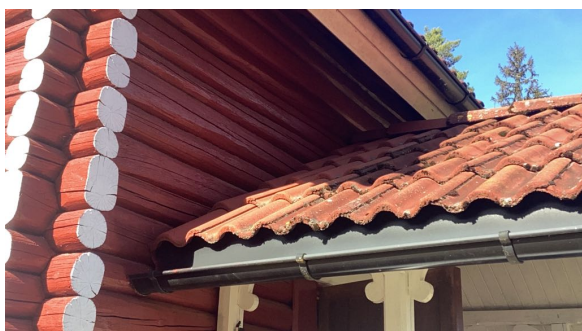
Det er ikke beslag i overgang mellom vegg og tak over entre.

- Overvåk tilstanden jevnlig. For å få tilstandsgrad 0 eller 1 må beslag/renner/nedløp skiftes ut, men tidspunktet for når dette er nødvendig er vanskelig å si noe om.

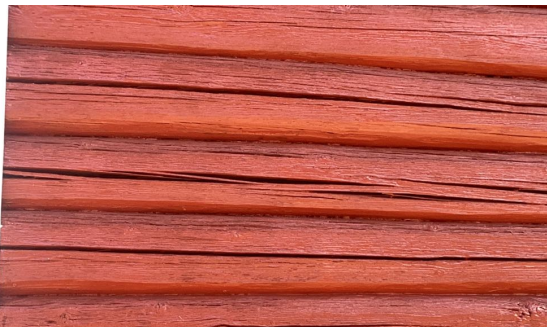
Det er oppsprekking i tømmer i normalt omfang i forhold til alder.

Tømmervegger i kombinasjon med kryperom er en risikokonstruksjon som kan medføre og skjule sopp- og råteskader. Tømmer er ikke synlig i fra undersiden i kryperom.

Eksempel på oppsprekking i tømmer.

Det er ikke observert synlige behov for tiltak.

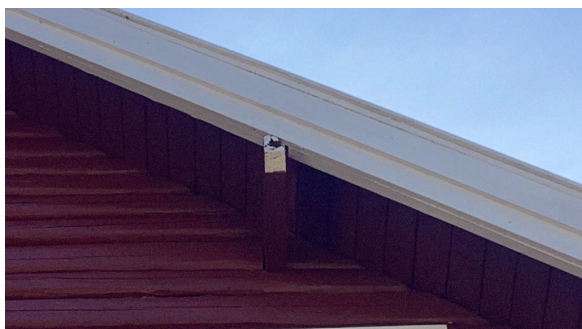
- Det er påvist fukt-/råteskader i takkonstruksjonen.

Råte i ende på sperre.

Utskifting av råteskadet treverk.

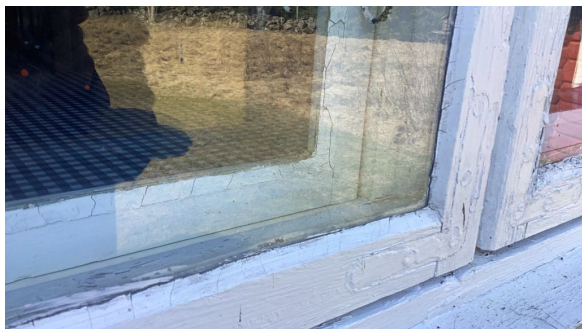
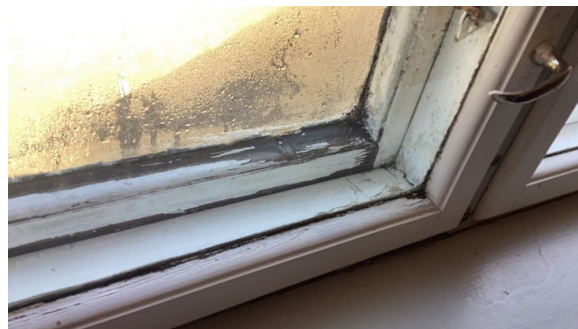
Vinduer har passert forventet brukstid og har slitasje og oppsprekking i kitt. Det kan finnes råte på vinduer i 2. etasje.

Eksempel på tilstand.

Vinduer er modne for utskifting. Evt. komplett restaurering med utskifting av kitt og maling.

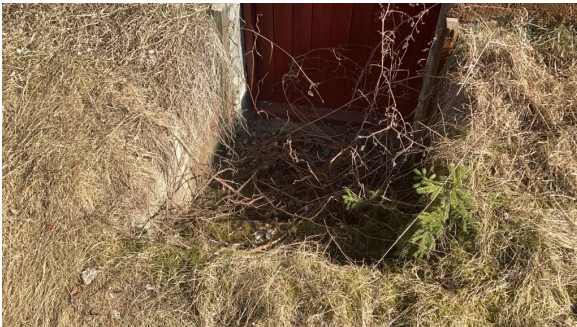
Slitasje og skader.

Treverk direkte mot terreng med fare for råteskader.

Vil på sikt være nødvendig med utskifting.

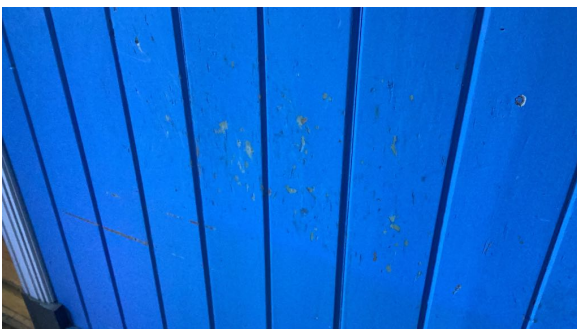
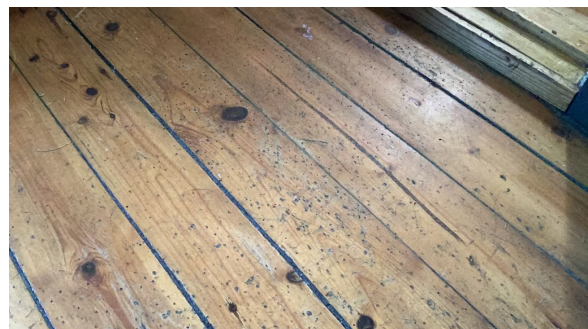
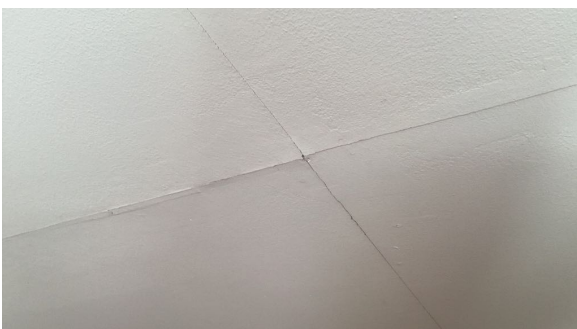
Eksempel på slitasje.

Mye av overflater er modne for oppussing. Omfang styres helt av kjøpers ønsker.

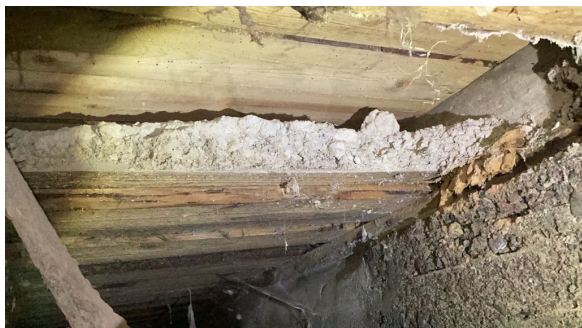
- Målt høydeforskjell på over 30 mm gjennom hele rommet. Tilstandsgrad 3 gis med bakgrunn i standardens krav til godkjente måleavvik.

Flere skader på undersiden av bjelkelag mellom kjeller og 1. etasje. Beskrives ytterligere under punkt "Rom under terreng".

Isolert med leire på kontrollpunkt mellom kjeller og 1. etasje.

Se punkt "Rom under terreng".

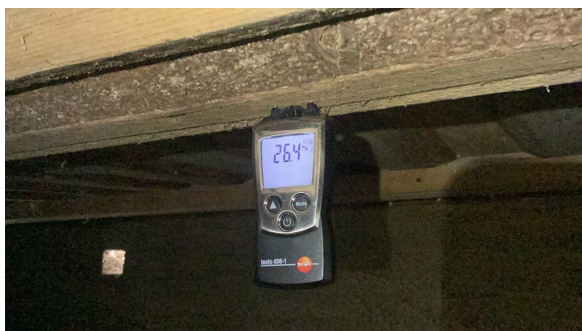
Det er generelt høyt og skadelig fuktinnhold i treverk. Det er observert råte flere steder. Eksempler på skader er:

Skadelig fuktinnhold og begynnende råte i alle bjelker i entrerom.

Målt fuktinnhold på ca. 26 vektprosent. Fuktinnhold i treverk på over 20 vektprosent medfører risiko for utvikling av sopp og råte.

Rapporten opplyser kun om eksempler på skader, omfang er ikke kontrollert eller beskrevet. Ifm utbedringsarbeider må det gjøres en helhetlig kontroll.

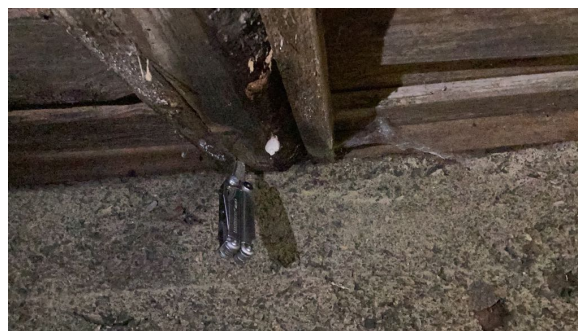
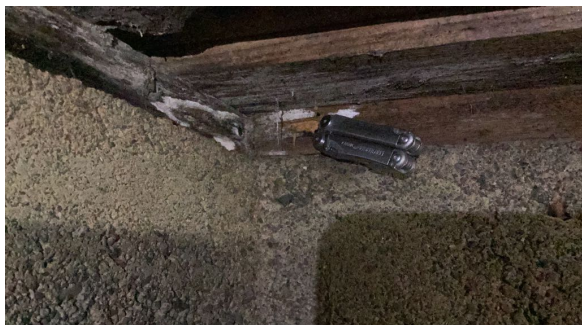
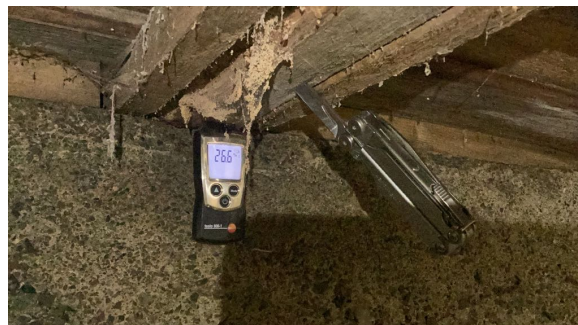
Stedvis råte i kantlister og kledning i rom uten gulv, kan finnes begynnende skader i bjelker.

Eksempel på råteskade

Eksempel på råteskade.

Eksempel på råteskade og høyt fuktinnhold.

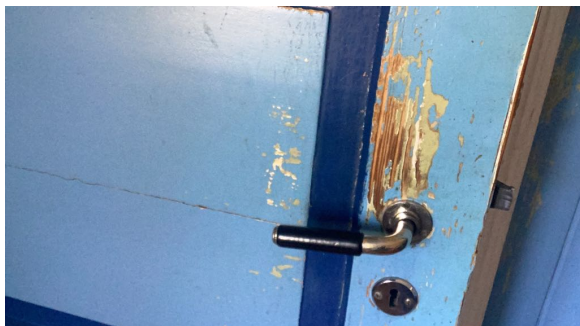
Det er sprekk i treverk på noen dører.

Eksempel på slitasje.

Vedlikehold og reparasjon etter behov.

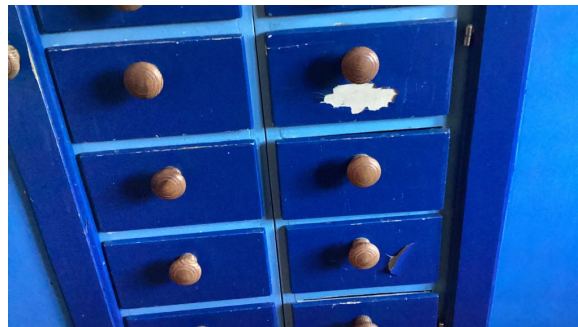
Eksempel på slitasje.

Det er ikke nødvendig med tiltak ut fra funksjon.

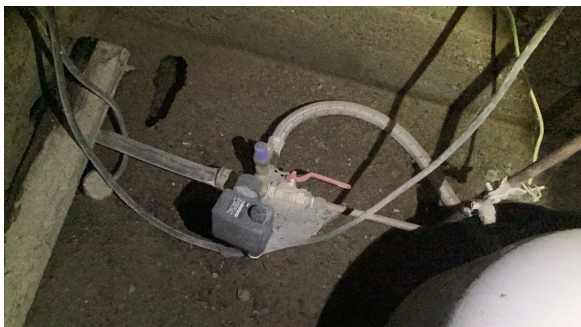
Rust på stoppekran til utevann.

Stoppekran i kjeller.

- Det er ikke behov for utbedringstiltak siden anlegget fungerer i dag, men ut ifra alder kan skader plutselig oppstå på eldre anlegg.
