# Tilstandsrapport

Enebolig

Bokfinkvegen 4 , 3929 PORSGRUNN

Oppdragsnr.: 22307-1017

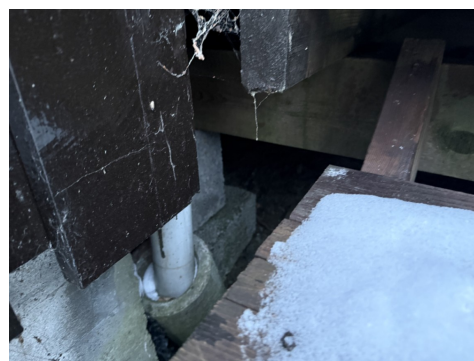
Takrenner og nedløp er utført i aluminium. Det ble registrert mosebegroing på enkelte nedløp. Nedløpene er ført ned i keramiske drenerør i grunnen. Eldre keramiske rør har begrenset styrke og kan være utsatt for sprekke dannelse over tid. Eventuelle skader i rørene kan medføre at takvann ledes inn mot grunnmur og fundament.

Årsak: Nedløp er tilkoblet eldre keramiske drenerør med risiko for sprekke dannelse, samt manglende vedlikehold som har gitt mosebegroing.

Risiko: Skadde eller tette rør kan føre til oppstuvning eller lekkasje av takvann mot grunnmur.

Konsekvens: Forholdet kan medføre økt fuktbelastning på grunnmur og behov for utbedring av drenering eller fuktsikring.

Anbefalt tiltak: Det anbefales å føre nedløpene til drenerør som leder overvann til terreng og bort fra konstruksjonen.

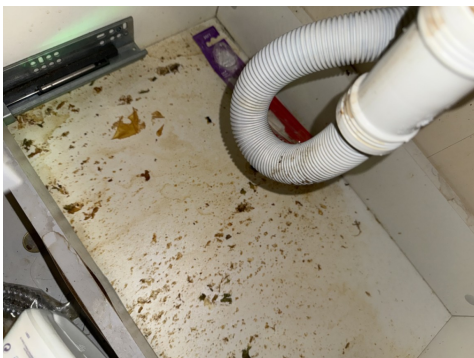
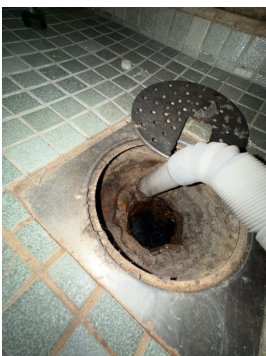
Tettedetaljer ved rørgjennomføringer tilknyttet vann og avløp til servant er usikker. Fare for fukt i konstruksjon. Tettedetaljer bør fornyes.

Årsak: Ukjent alder på membran med begrenset forventet levetid samt mangelfull eller uavklart utførelse ved sluk og rørgjennomføringer.

Risiko: Svikt i tettesjikt kan føre til fuktinntrengning i underliggende konstruksjon over tid.

Konsekvens: Forholdet kan medføre behov for utbedring av tettesjikt og eventuelt rehabilitering av våtrom dersom skader utvikler seg.

Anbefalt tiltak: Det anbefales nærmere kontroll av sluk og rørgjennomføringer, samt vurdering av behov for fornyelse av tettesjikt.

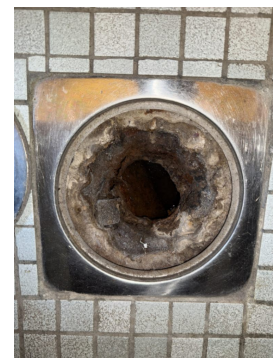
Risiko: Aldersrelatert svekkelse av membran samt manglende dokumentert mansjett kan medføre økt risiko for fuktgjennomtrengning ved sluk.

Konsekvens: Forholdet kan medføre behov for rehabilitering av våtrommet dersom tettesjiktet ikke lenger ivaretar sin funksjon.

Anbefalt tiltak: Det anbefales å påregne oppgradering av tettesjikt ved fremtidig rehabilitering, samt være oppmerksom på tegn til lekkasje eller fuktskade.

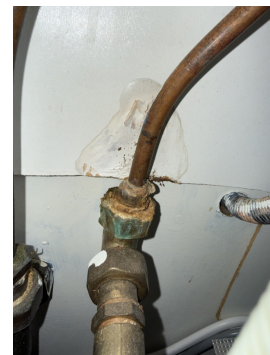
Innredningen fremstår uten registrerte mekaniske skader eller slitasje av betydning ved befaringen. Det ble registrert tegn til lekkasje rundt vannrør ved kjøkkeninstallasjon.

TG 2 vurderes grunnet registrerte tegn til lekkasje ved vannrør.

Risiko: Videre lekkasje kan føre til fuktskader i gulv og tilstøtende konstruksjoner.

Konsekvens: Forholdet kan medføre behov for utbedring av rørinstallasjon samt utskifting av eventuelt fuktskadede materialer.

Anbefalt tiltak: Det anbefales å få kontrollert og utbedret lekkasjepunkt av kvalifisert fagperson, samt undersøke omfang av eventuell fuktskade i konstruksjonen.

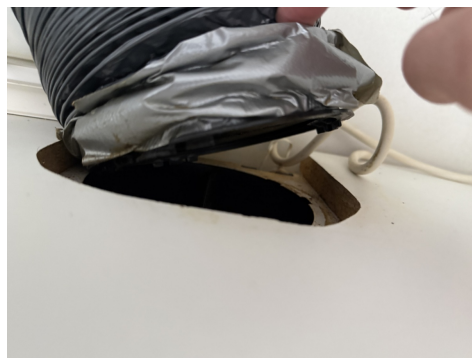
TG 2 vurderes grunnet skadet og mangelfullt festet avtrekksrør fra ventilator.

Risiko: Utetthet i avtrekksføringen kan føre til fukt- og fettavsetninger i overskap og omkringliggende konstruksjoner.

Konsekvens: Forholdet kan medføre behov for utbedring av ventilasjonsføringen samt rengjøring eller utskifting av berørte materialer.

Anbefalt tiltak: Det anbefales å utbedre og feste avtrekksrøret på forsvarlig måte slik at avtrekksluft ledes direkte til friluft.
