# Tilstandsrapport

Enebolig

Bokfinkvegen 4 , 3929 PORSGRUNN

Oppdragsnr.: 22307-1017

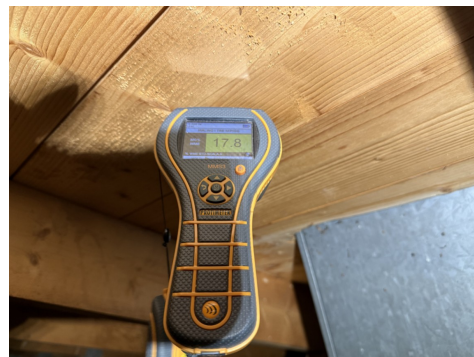
Kaldt loft med adkomst fra luke i gang i 1. etasje. Loftet ble undersøkt fra gangbart gulv. Den synlige delen av konstruksjonen fremstod tørr på befaringsdagen. Det ble registrert fukt lokalt rundt enkelte spikerslag samt fuktskjolder i tilknytning til pipeløp for teglsteinspipe. Det ble videre observert spor etter skadedyr/mus. Skjulte flater og isolasjon er ikke kontrollert utover visuell tilgjengelighet.

TG 2 vurderes grunnet registrerte fuktmerker/fuktskjolder og spor etter skadedyr.

Årsak: Fuktskjolder indikerer tidligere eller pågående fuktpåvirkning rundt gjennomføringer og spikerslag, samt utilstrekkelig sikring mot inntrengning av skadedyr.

Risiko: Videre fuktpåvirkning kan føre til nedbrytning av treverk, og skadedyr kan medføre skade på isolasjon og konstruksjon.

Konsekvens: Forholdet kan medføre behov for utbedring av tetting rundt pipe, reparasjon av eventuelle fuktskader og tiltak mot skadedyr.

Anbefalt tiltak: Det anbefales å kontrollere og eventuelt utbedre tetting rundt pipeløp, samt gjennomføre tiltak for å hindre tilgang for skadedyr og vurdere omfanget av eventuelle skader.

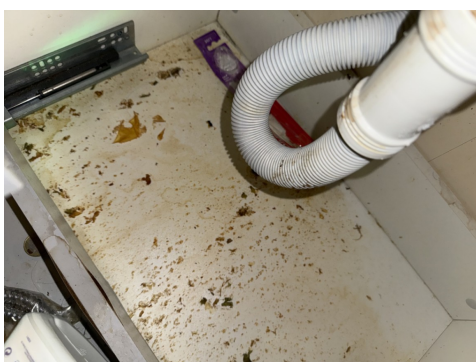
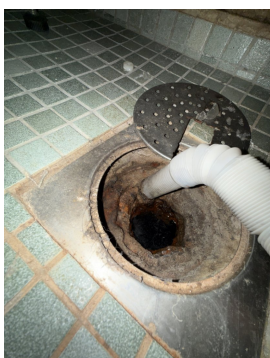
Tettedetaljer ved rørgjennomføringer tilknyttet vann og avløp til servant er usikker. Fare for fukt i konstruksjon. Tettedetaljer bør fornyes.

Årsak: Ukjent alder på membran med begrenset forventet levetid samt mangelfull eller uavklart utførelse ved sluk og rørgjennomføringer.

Risiko: Svikt i tettesjikt kan føre til fuktinntrengning i underliggende konstruksjon over tid.

Konsekvens: Forholdet kan medføre behov for utbedring av tettesjikt og eventuelt rehabilitering av våtrom dersom skader utvikler seg.

Anbefalt tiltak: Det anbefales nærmere kontroll av sluk og rørgjennomføringer, samt vurdering av behov for fornyelse av tettesjikt.
