# Rugsveveien 9 2450 RENA

## Tilstandsrapport Eierskifte

Boligtype: Enebolig

Byggeår: 1896

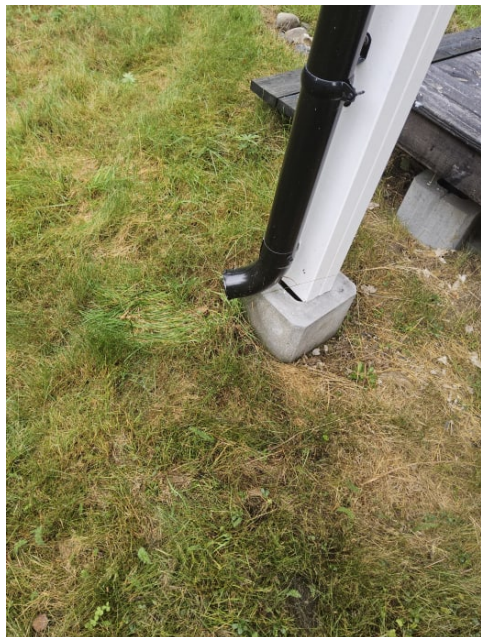
Bilde viser taknedløp avsluttet over bakken.

| Har drenering nådd en alder som gir økt risiko for skader eller følgeskader? | Ja |
| Er kontrollert bortledning av vann fra taknedløp ved grunnmur mangelfull? | Ja |

Drenering bør skiftes.

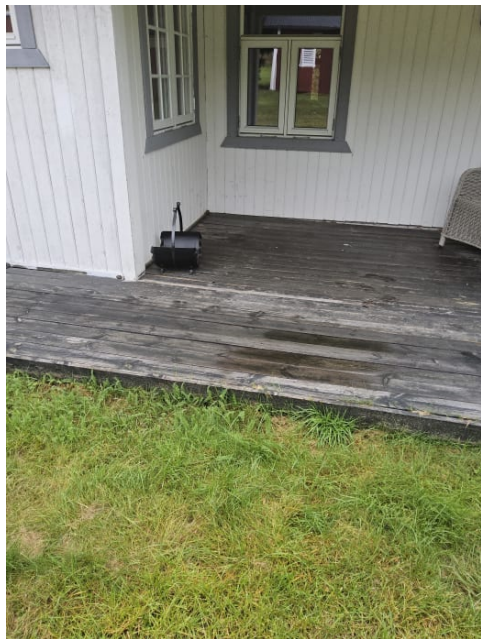
Bilde viser terrasse som skjuler grunnmur.

| Kryp kjelleren har ingen adkomst. Det gjøres oppmerksom på at en kryp kjeller er en utsatt konstruksjon hvor det er små marginer før skader oppstår, og en inspeksjon er viktig for stadfesting av tilstand. | |

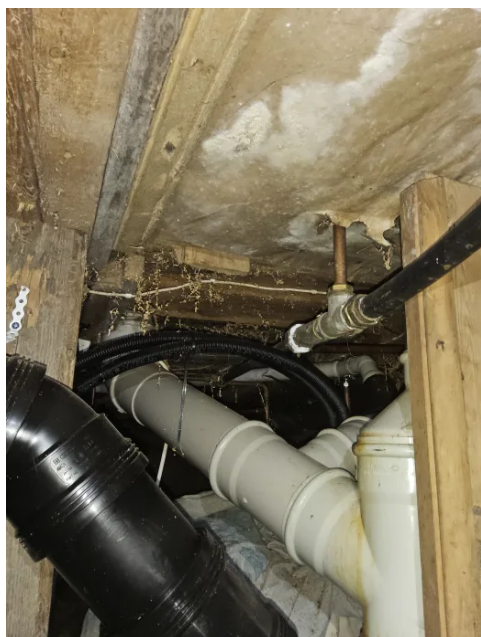
| Det registreres en typisk "kjellerlukt" som erfaringsmessig kan komme fra en fuktskade og det registreres soppdannelse i himling. Fuktmålinger viser fuktverdier over faregrense for utvikling av sopp/ råteskader (piggmåling: 22,1 vektprosent). Det registreres spor etter gnagere. Gnagere kan føre til skader på bygningen. | |

Det anbefales at alt treverk i kjeller fjernes og at kjelleren har mest mulig åpne murkonstruksjoner med god utlufting. Det bør gjennomføres ytterligere undersøkelser vedrørende soppdannelse i himling for å kartlegge omfang, og hvilke tiltak som vil være nødvendig.

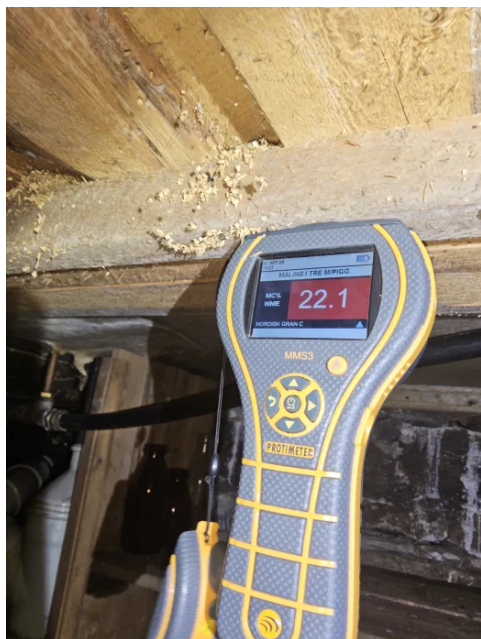
Bilde viser fuktmåling i himling.

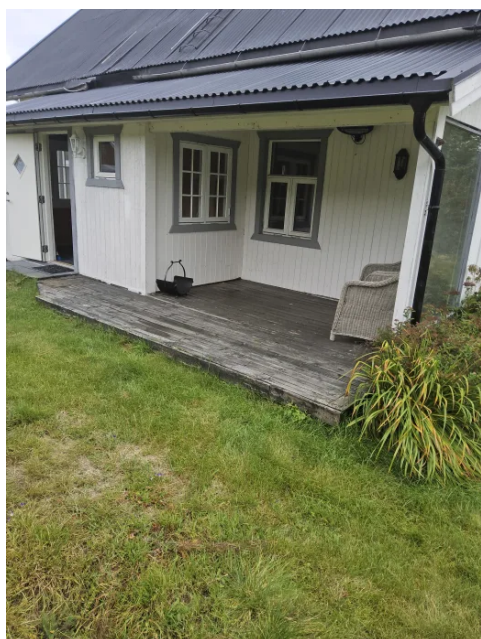
Bilde viser platting.

Oppretting og utskifting av råteskadet treverk anbefales. Overflatebehandling bør påregnes.

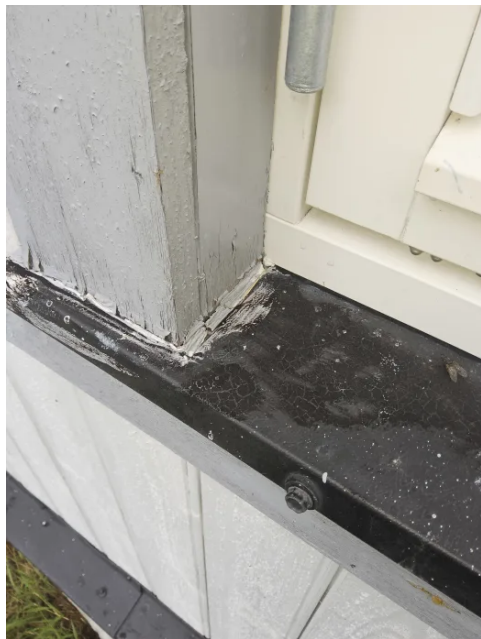
Bilde viser slitasje og omramming ført for nærme vannbrett.

Det blir påvist sprekk i vindusglass på loft. Det registreres symptomer på fuktproblematikk på karm på loft. Kittfalsen (utvendig tetting mellom vindusramme og glass) er uttørket og stedvis løsnet. Det er ufullstendig beslag under vinduer noe som fører til at vann kan trenge inn i konstruksjonen. Omramminger er ført for nærme vannbrett og viser tegn til oppfukting og slitasje.

Skade i vindu bør utbedres og det bør gjennomføres videre undersøkelser av fagkyndig for å kartlegge hvilke tiltak som vil være nødvendig vedrørende utvendig tetting.

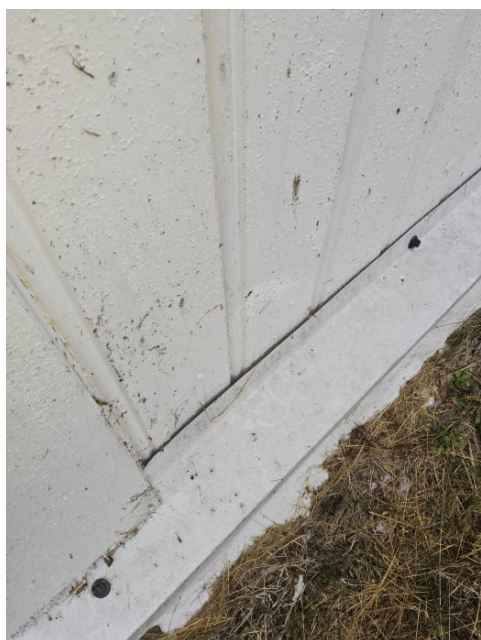
Bilde viser feilmontert vannbrettbeslag på nedre del av yttervegg.

Kledningen er i hovedsak ikke luftet og det er ikke montert musesperre bak trekledning. Forholdet kan medføre at gnagere kommer seg inn i boligen. Det registreres stedvis råteskader i trekledning. Kledningen bærer preg av ufagmessig utførelse med for stor avstand mellom spikerslag, ujevn avslutning mot vannbrett, feilmontert beslag mot grunnmur og kledning ført for nærme terreng. Konstruksjonen er lukket, og der er ikke kjent hvordan oppbyggingen er utført. Tilstanden inne i konstruksjonen er ikke kjent.

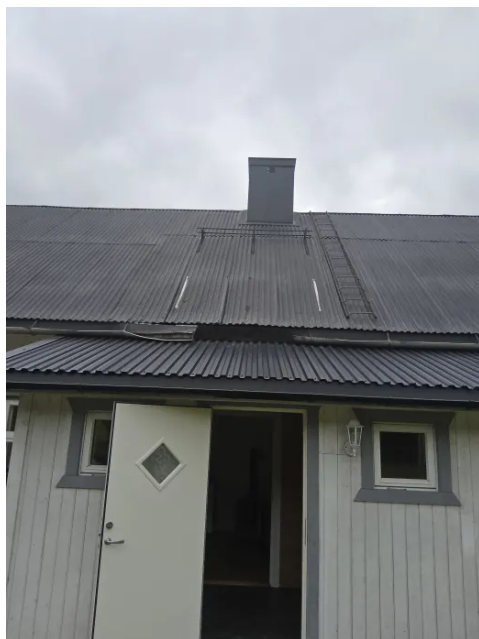
Bilde viser skadde takrenner.

| Det er stedvis store skader i takrenner. | |

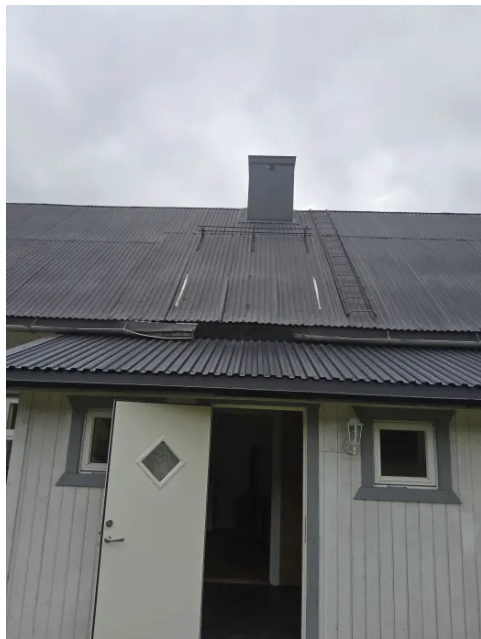
Bilde viser takteking.

| Det er bulker og skader i takplater. Taktekingen har nådd en alder som gjør tettheten usikker i tiden som kommer. | |

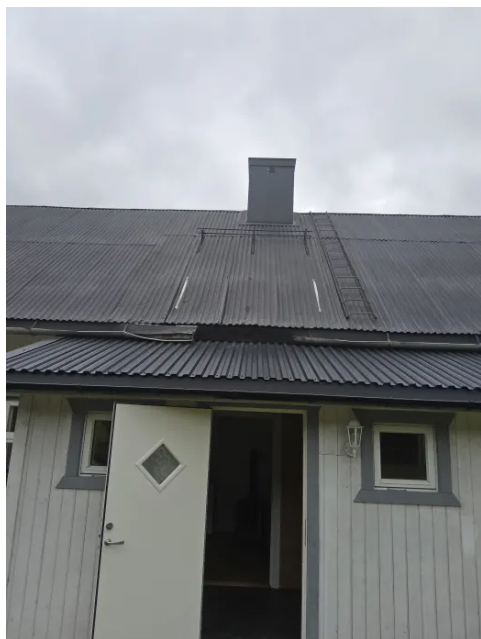
Bilde viser manglende snøfanger.

| Er det manglende og/eller feil/skader på snøfanger? | Ja |
| Er det manglende stige/adkomst for feier og eller skader på stige? | Ja |

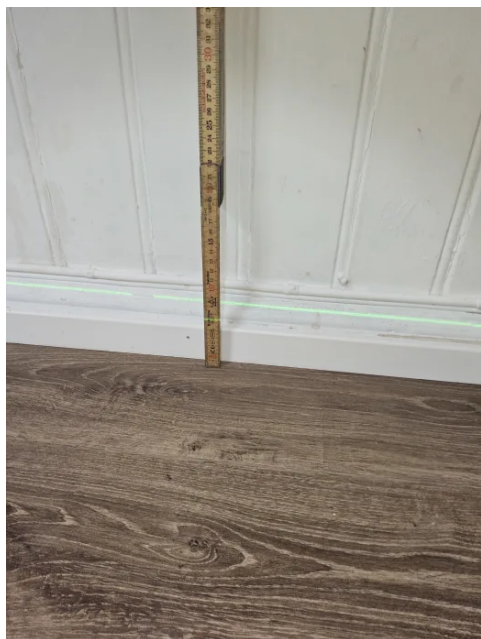
Bilde viser måling av etasjeskiller.

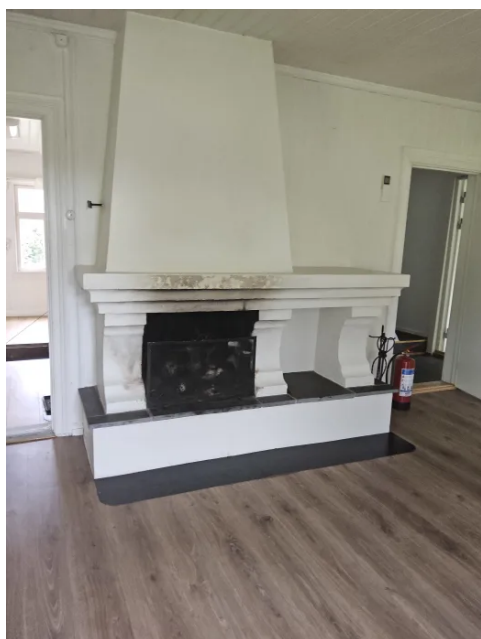
Bilde viser åpen peis.

Skorstein har ikke fire frie sider. Det skal være mulig å påse at skorsteinens ytterflater er uten sprekkdannelser med tanke på spredning av branngasser. Det registreres manglende ildfast plate på gulvet under feierluke. Skorstein er innkledd med beslag, noe som gjør at kontroll for sprekker og liknende ikke er utført.

Med bakgrunn i påviste avvik og for en vurdering av eventuelle tiltak anbefales en ytterligere kontroll av pipa/ildsteder utført av brann- og feiervesen.

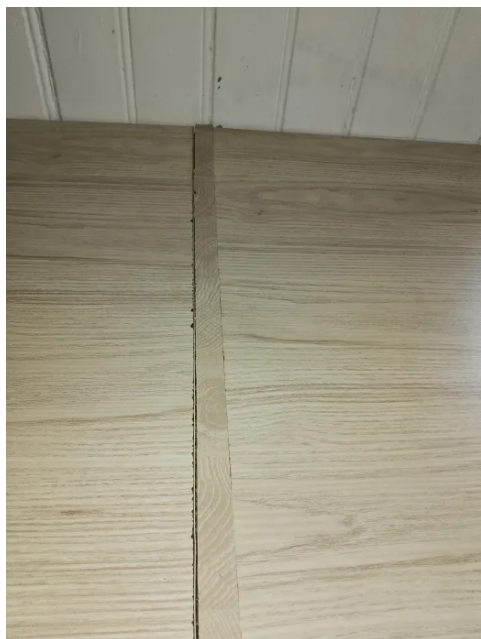
Bilde viser ufagmessig skjøting av benkeplate.

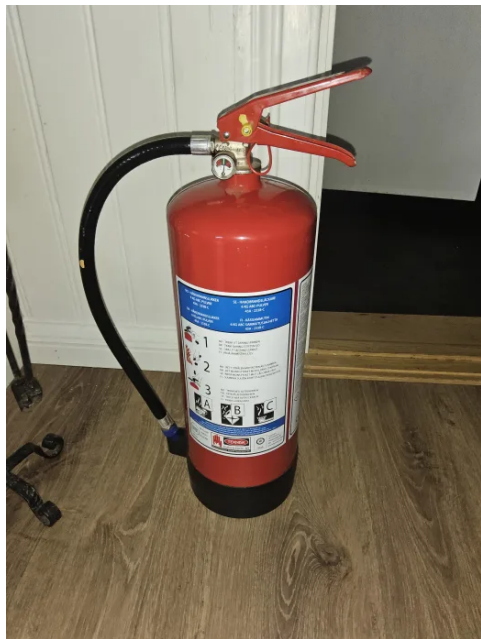
Bilde viser brannslukningsapparat.

Det er ikke gjennomført service på brannslukningsapparat eller røykvarsler de siste 10 år.

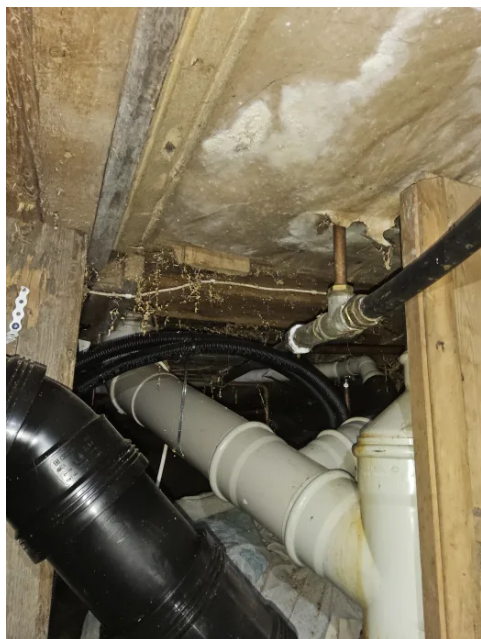
Bilde viser avløpsrør i kjeller.

Kloakk er tilknyttet septiktank og det er ikke krav til at kloakk skal luftes over tak, med forutsetning at lufting av kloakk er ivarettatt på annen måte. Det er ikke påvist noen stakeluke i boenheten. Staking kan i enkelte tilfeller utføres via sluk eller andre installasjoner med avløp. Deler av avløpsanlegget vurderes å ha nådd en alder som tilsier at skader / lekkasjer kan oppstå.

Tiltak kan bli nødvendig. Forholdet bør holdes under oppsikt.

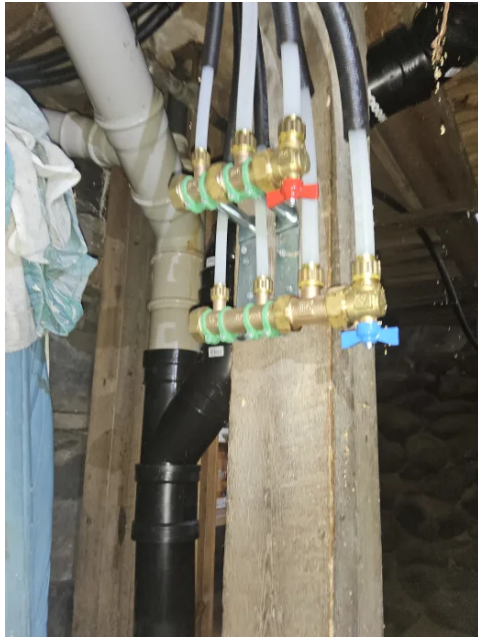
Bilde viser åpen rørfordeling.

Åpen rørfordeling i kjeller. Det er ikke kontrollert avrenning til avløp eller sluk og skader vil oppstå ved lekkasjer fra rørfordeling. Vannrør i kobber har nådd en alder hvor det vil være stor risiko for lekkasjer. Rørstrekk i kjeller er uisolerte og utsatt for frost og kondens. Vannet var avstengt og derfor ikke kontrollert.

Det bør gjennomføres ytterligere undersøkelser av rørlegger for å kartlegge hvilke tiltak som vil være nødvendig.

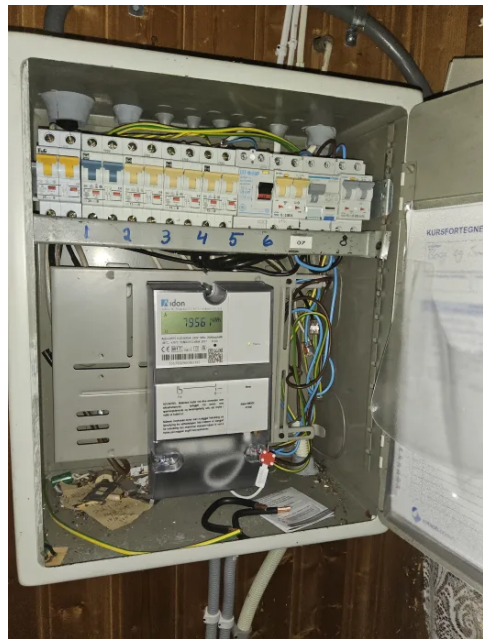
Bilde viser sikringsskap.

Med bakgrunn i de registrerte avvik bør det gjennomføres en utvidet el-kontroll av en kvalifisert elektrofaglig person.

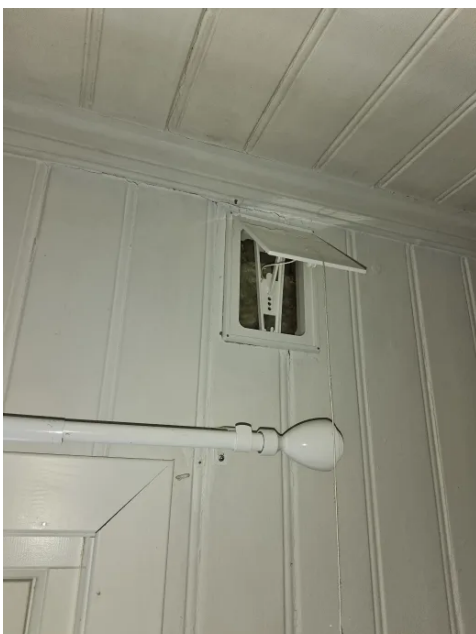
| Type ventilering | Ingen ventilasjon |

| <p>Klaffventiler på yttervegg anbefales etablert.</p> | |

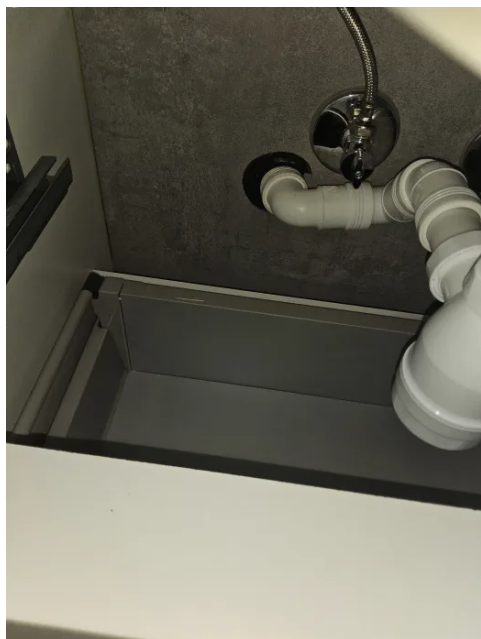
Bilde viser mangelfull tetting i rørgjennomføring under servant.

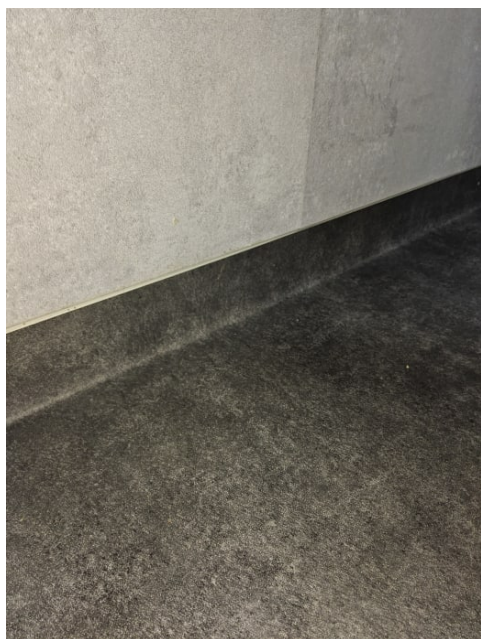
Bilde viser buling i baderomsplate.
