Tilstandsrapport

Boligbygg med flere boenheter
-

Heming Unges veg 5 C, 8661 MOSJØEN
-

Befaringsdato: 14.10.2024

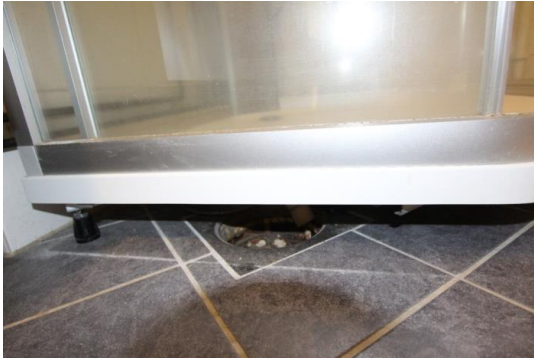
Sluk under kabinett.

- Det bør etableres tilfredsstillende tilluft til våtrom f.eks. luftespalte ved dør e.l.
- Elektrisk avtrekksvifte bør monteres for å lukke avviket.

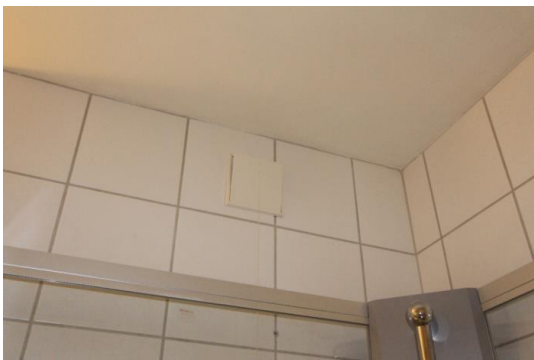
Ventil i kanal.

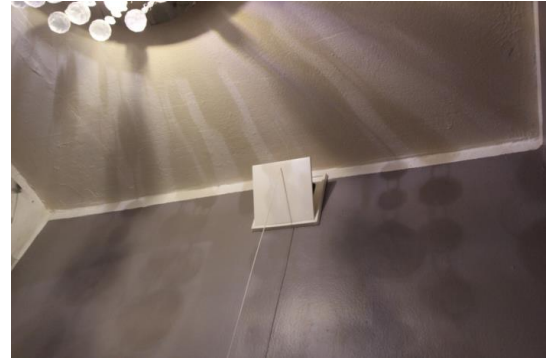
Naturlig avtrekk.

- Det bør etableres tilfredsstillende tilluft til toalettrom, f.eks. luftespalte ved dør e.l.
- Mekanisk avtrekk bør etableres på toalettrom.

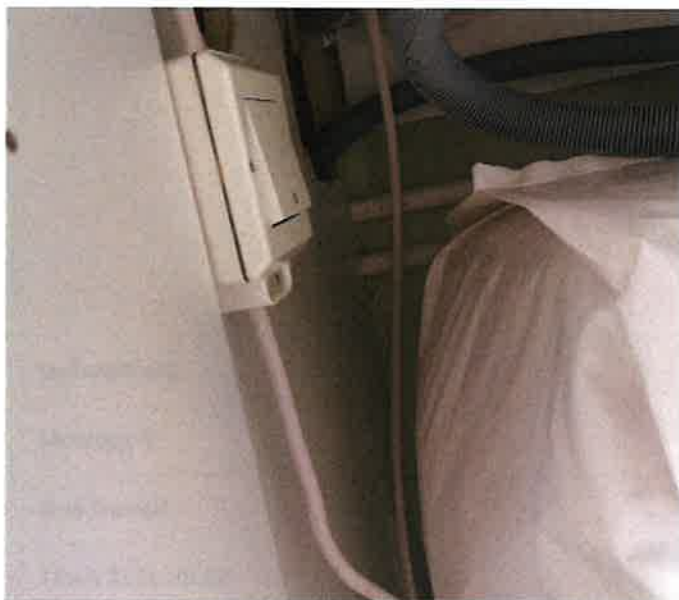
Kabler og bryterramme må festes forskriftsmessig

Bilde 1 Berederskap kjøkken

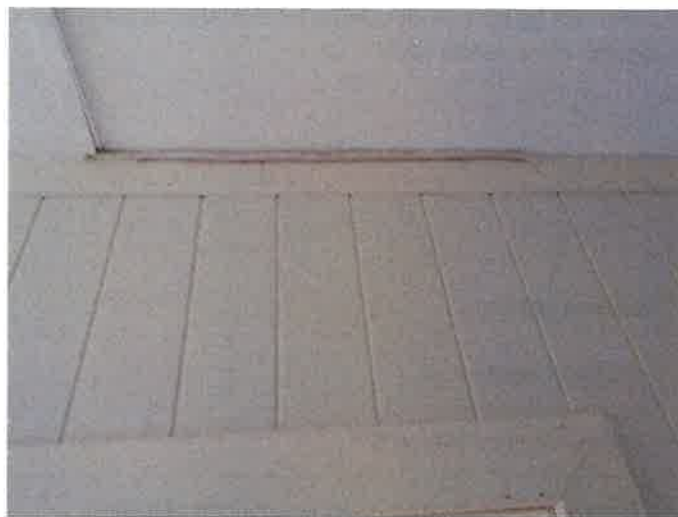
Bilde 2 Utenfor baddør.

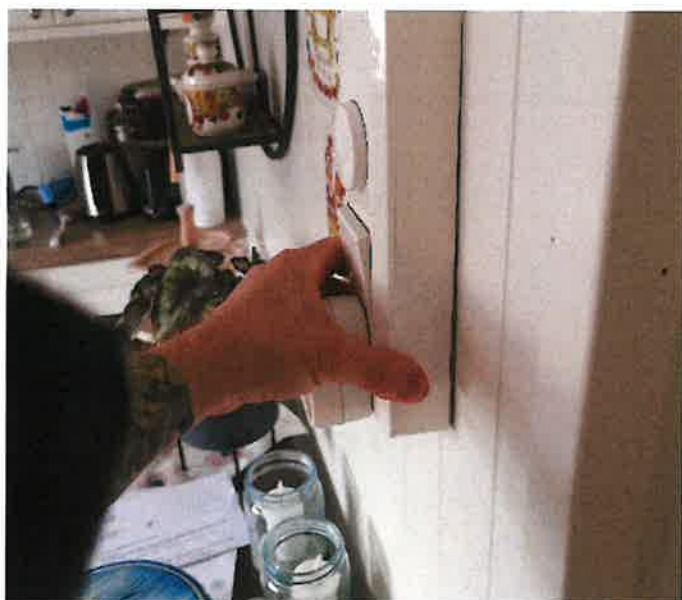
Bilde 3 Bryterramme kjøkken

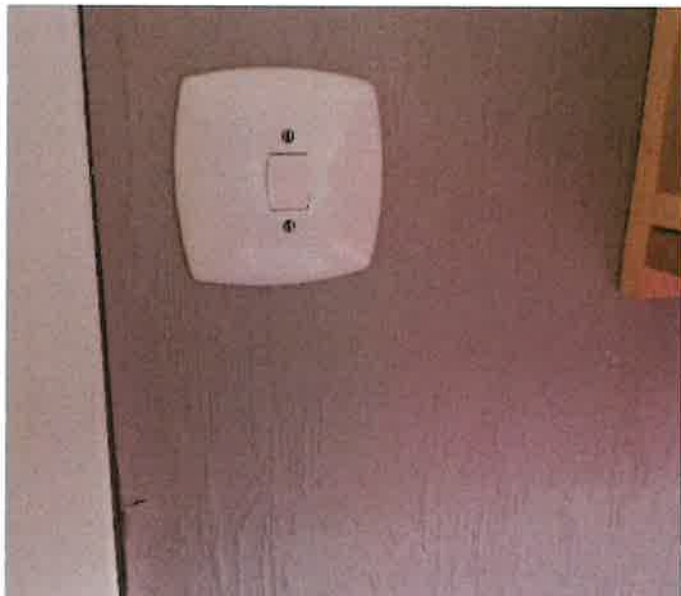
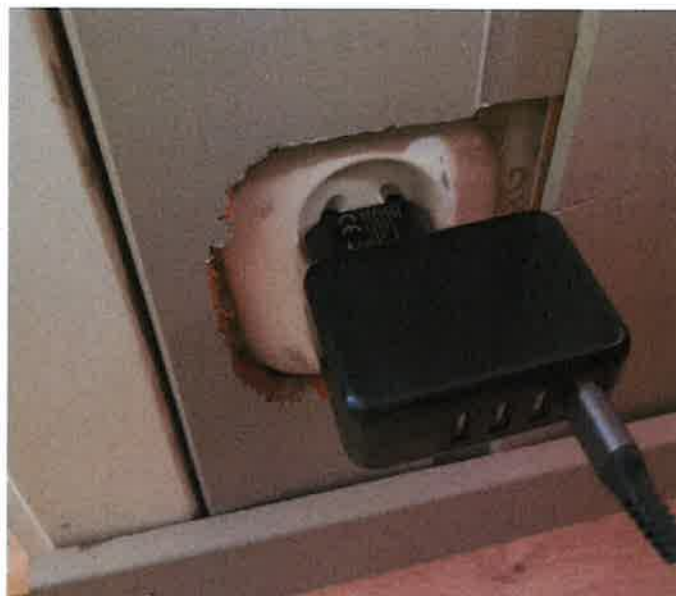
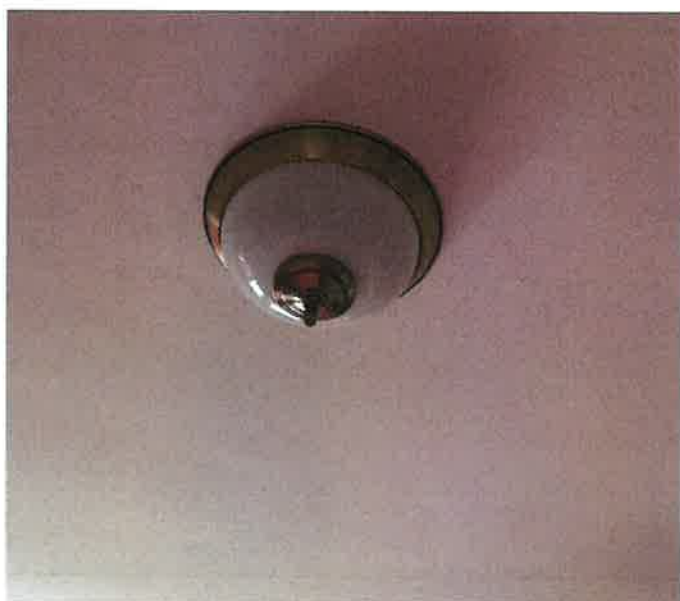
Grunnet generell slitasje og manglende barnevern anbefales bytting av gamle armatur til LED armatur.

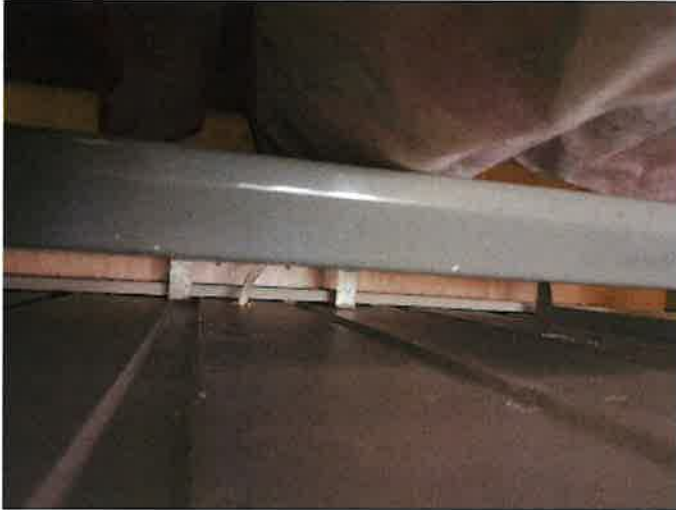
ID 427141 - [L] Ikke tilgjengelig.**Kommentar**

Koblingsboks bak panelovn på sov ved tv krok ikke tilgjengelig for inspeksjon.

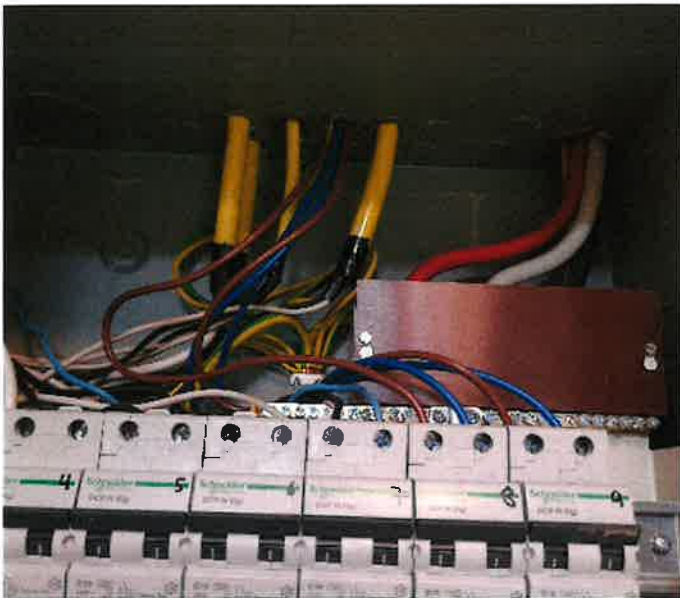
Kurs 8 og 9 i samme rør sikret med 16+16A 2.5mm² kabel. Det må beregnes strømføringsevne på valgte løsning. I hht normen kursene er lagt opp etter.

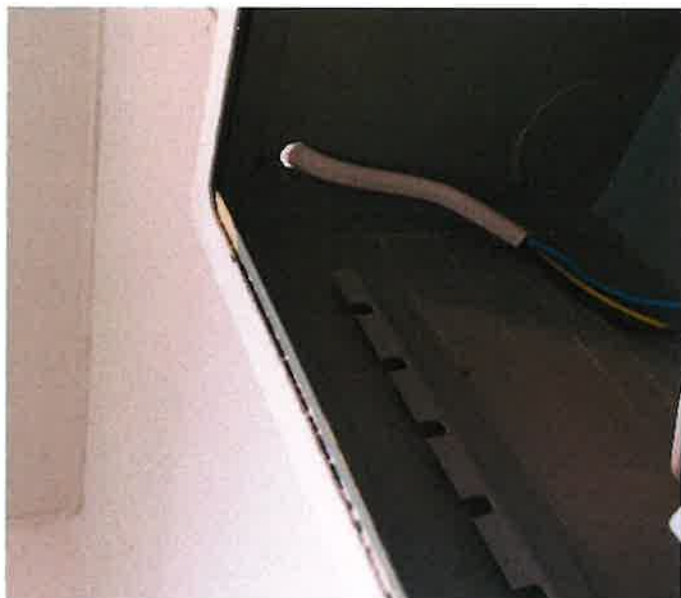
ID 427180 - [D] Manglende nippel**Kommentar**

Ikke godkjendt kabelgjennomføring.

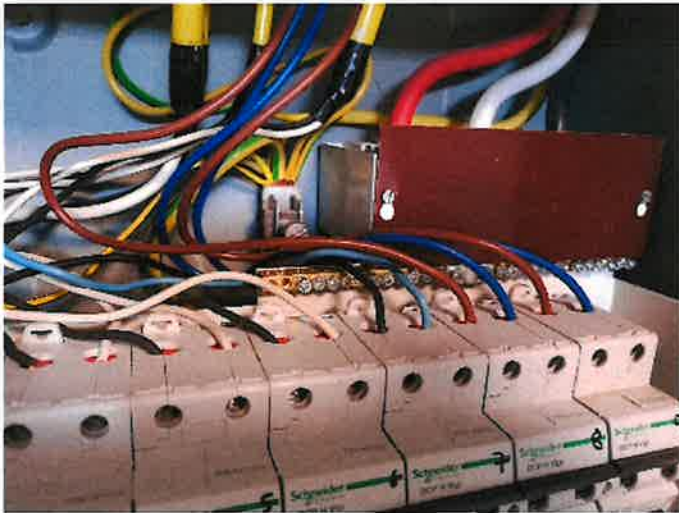
ID 427191 - [I] Manglende utjevning.**Kommentar**

Det er ikke lakt lask frem til jordskinne på automat innsats. Denne burde opprettes og anbefaler å flytte jordinger for anlegget over til denne.

Paragrafer**FEL § 19. Jordingsanlegg. Det var lagt inn flere beskyttelseleder under samme klemme**

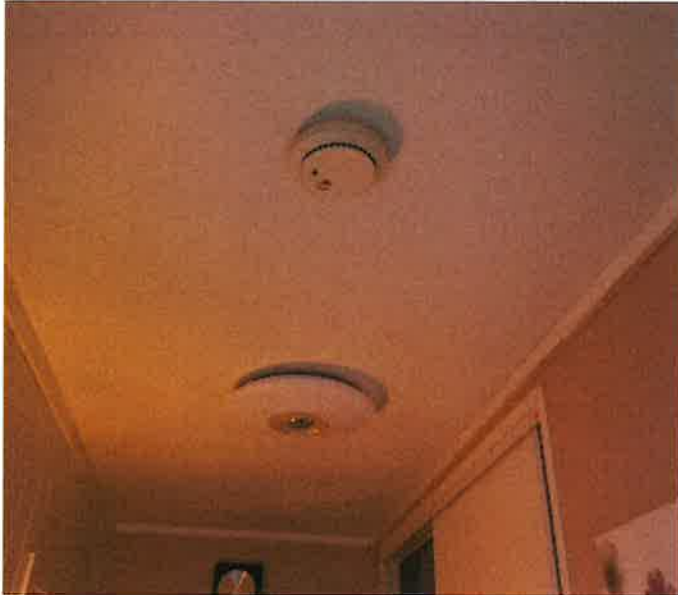
ID 427208 - [N] Anbefaler å montere flere røykvarslere.**Kommentar**

Den andre (utenfor bad virker)

Bilde 1 Vf virker ikke.

Paragrafer**Anbefalt sikkerhetstiltak: Montere flere røykvarslere da det ble oppdaget at ikke sikkerhet tilfredsstillende for å sikre mot evt. brannrøyk**

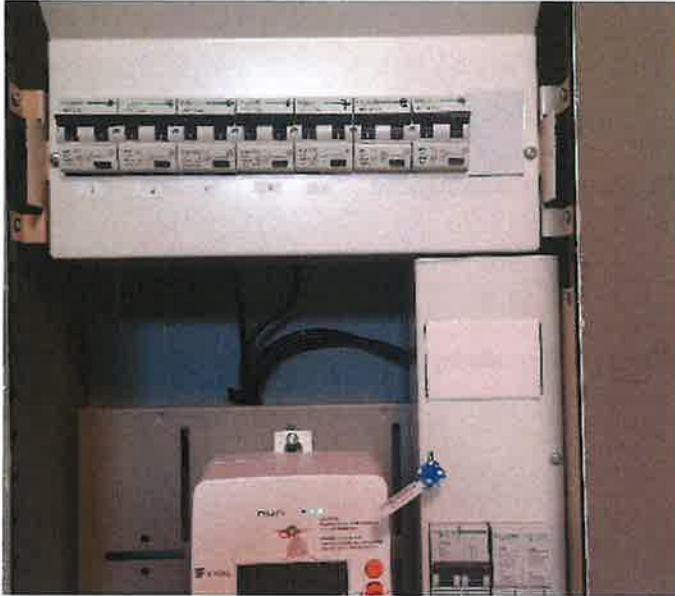
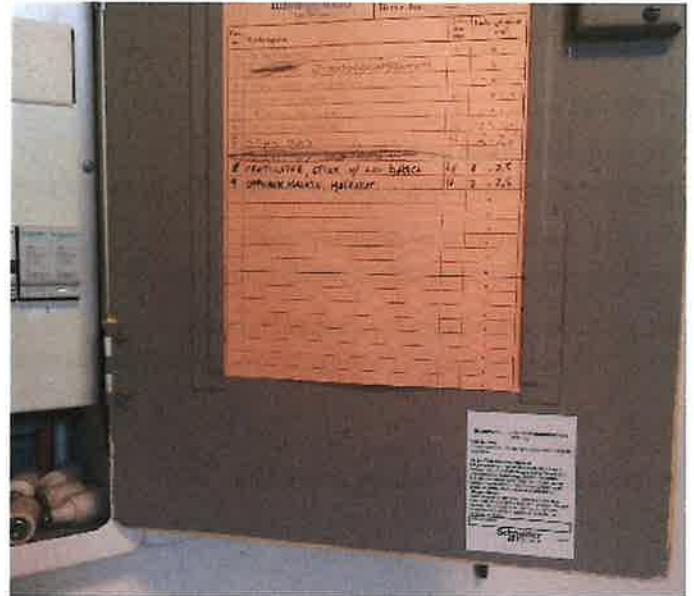
Mangler også merking på att de går i samme rør. Dette må etableres, anbefaler også å oppgradere kursfortegnelsen.
