# Tilstandsrapport

Boligbygg med flere boenheter

Museumsveien 32C, 1809 ASKIM

Befaringsdato: 23.03.2026

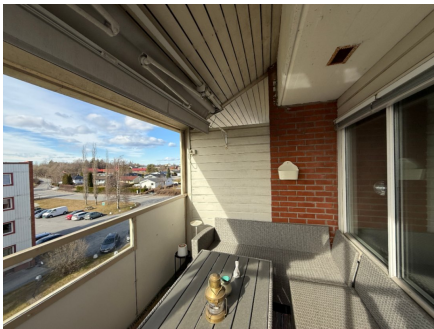
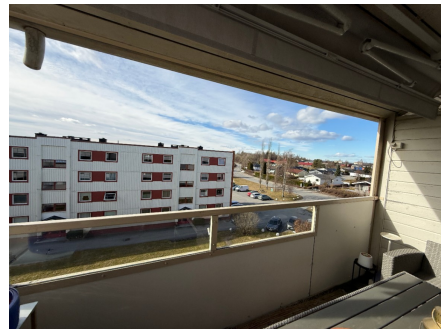
## TG 1 Balkonger, terrasser og rom under balkonger

Fra stuen er det utgang til balkong på ca 8 m<sup>2</sup> med rekkverk av glass og stål.
