# Tilstandsrapport

Rekkehus

Fredheimvegen 9, 2819 GJØVIK

Befaringsdato: 30.10.2024

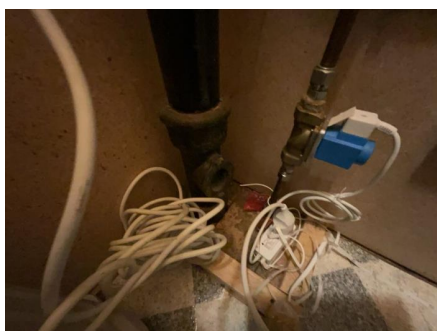
### TG 2 Avløpsrør

Synlige avløpsrør i: Plast. Soil/støpejern. Anlegget er ikke teknisk vurdert. Jeg er ikke VVS fagmann, kontakt rørlegger for evt. nærmere kontroll av anlegget. Bunnledningene og utvendige ledninger er nedgravd og ikke tilgjengelig for inspeksjon.

Eldre jernrør kan være utsatt for rust/groing og gi redusert gjennomstrømning/risiko for lekkasjer. Alder er normalt i seg selv en vurderingskriterier hva angår slitasjegrad. Utvendige vann og avløpsrør som begynner å bli gamle vil ha en helt naturlig slitasjegrad. For eksempel nevnes at trerøtter kan vokse seg inn i rørene, partikkelstoffer bygger seg opp i rør og reduserer/stenger gjennomstrømmingen, terrengdeformasjoner som forårsaker utettheter og fortettinger. Alt dette er naturlige slitasjeskader som etter en del år gjør det påregnelig med skader. Uansett vil plutselige og uforutsette forhold som for eksempel fortetting og brudd være risikomomenter i ethvert anlegg. Her har alder mye å si.

- Det er ikke behov for utbedringstiltak siden anlegget fungerer i dag, men ut ifra alder kan skader plutselig oppstå på eldre anlegg.
