# Tilstandsrapport

Tomannsbolig

Tyttebærstien 20, 1870 ØRJE

Befaringsdato: 17.10.2025

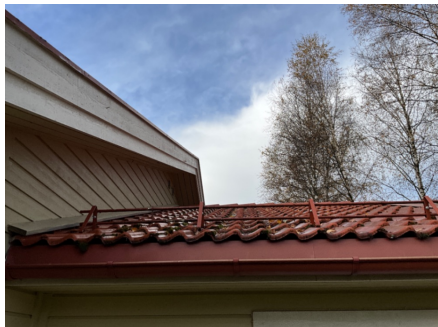
- Mosevekst på taket kan holde på fuktighet og øke risikoen for nedbrytning av taktekingen. For å redusere fuktbelastningen bør mosen fjernes, og et forebyggende middel kan vurderes. Uten tiltak kan fuktighet påvirke tekingen og forkorte levetiden.

- Lokal utbedring må utføres.

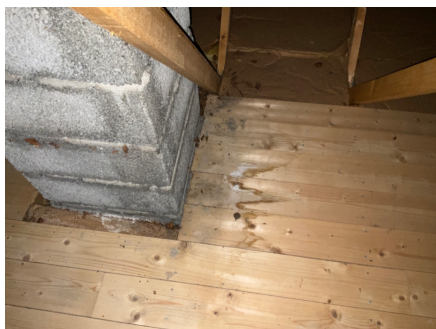
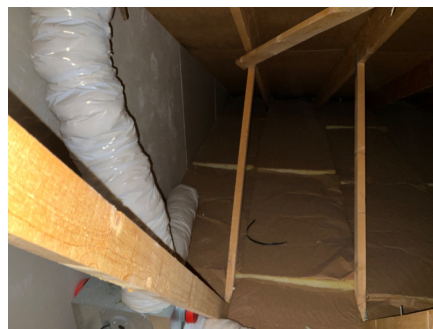
- Det er begrenset/dårlig ventilering av takkonstruksjonen.
- Det er påvist fuktskjolder i undertak/takkonstruksjon.

- Påvist noe fuktskjolder på gulv rundt ventilator på loft, som kan relateres til kondensering. Ellers påvist noe skjolder rundt pipe, som kan relateres til lekkasje. Påvist at det er gjort lokal utbedring i undertak rundt pipe.

- Stedvis begrenset med lufting ned mot ender av loftet. God og kontinuerlig lufting er viktig, slik at risiko for skader reduseres.

- Lokal utbedring bør utføres.
- Gjennomføringer i taktekket er som regel svake punkt hvor det fort oppstår lekkasje. Kontinuerlig tilsyn er anbefalt.
- Luftingen bør utbedres for å lukke avviket, men det er sjelden økonomisk rasjonelt som et enkeltstående tiltak. Ved omlegging av taktekingen bør lufting over tak vurderes for å redusere risikoen for kondens og fuktskader.

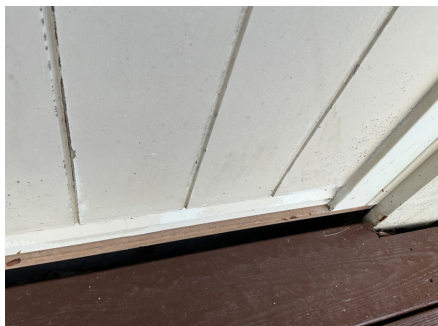
- Det er påvist dører som er vanskelig å åpne eller lukke.
- Karmene i dører er værslitte utvendig og det er sprekker i treverket.

- Boddør må justeres om avviket skal lukkes.

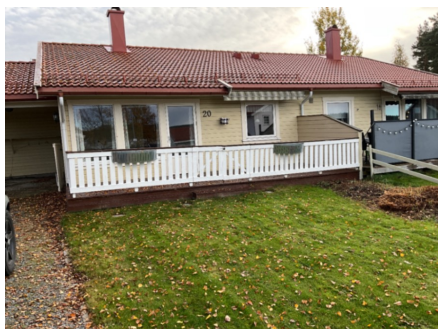
## TG 2 Balkonger, terrasser og rom under balkonger

- Det er påvist skjevheter i terrasseplattingen på bakkeplan, sannsynligvis som følge av utilstrekkelig eller mangelfullt grunnarbeid.

- For å rette opp skjevhetene i terrassen bør grunnarbeidet vurderes og eventuelt forbedres for å hindre videre setninger. Dersom tiltak ikke utføres, kan skjevhetene forverres over tid, noe som kan redusere stabiliteten og sikkerheten til terrassen.

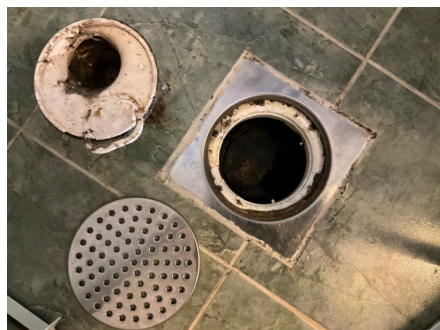
- Takstmannen har foretatt kontroll av fallforhold på våtrommet ved hjelp av en punktlaser. Svakt fall til sluk, målt fra 12 mm fra ferdig overflate gulv ved dør til overkant sluk. Svakt fall også lokalt i dusjen. Ikke 1:50 (1 cm pr 0,5 meter) Eventuelt lekkasjevann fra andre deler av rommet enn dusjen vil ikke ledes til sluk grunnet oppkant mot dusj.

- Over halvparten av forventet brukstid på tettesjikt og sluk er passert, og det er usikkert om tettesjiktet er tilstrekkelig for dagens bruk, som innebærer utstrakt dusjing og vannsøl. For å redusere risikoen for lekkasjer anbefales det å benytte et tett dusjkabinett med avløp til sluket. Det er imidlertid ingen garantier for tettesjiktets tilstand, og tidspunktet for nødvendig utskifting er usikkert. Ikke påvist klemt membranløsning utenfor klemring. Jevnlig rensing av sluket er viktig. Feil i tetting rundt sluket er den største årsaken til lekkasjer fra bad. Det er derfor viktig at ikke vannet blir stående over vannlåsen i sluket.

- Våtrommet kan fungere som det er, men utbedring er nødvendig for å lukke avviket. Det anbefales å rette opp fall mot sluk ved renovering. Ved lekkasjer kan sluket ha begrenset kapasitet, noe som kan føre til vannskader i tilstøtende rom.

- Sluket må sjekkes og rengjøres jevnlig.
- Det er viktig å merke seg at levetiden til en membran varierer basert på kvalitet, installasjon og bruk. Eldre membraner kan bli sprø og sprekke opp, noe som fører til at de mister sin vanntettende funksjon. Dette kan resultere i vannlekkasjer gjennom vegger og gulv og fuktskader.
- Badet kan fungere med dagens avvik, men både tettesjikt og sluk har begrenset gjenværende levetid. På grunn av alder og usikker utførelse er det økt risiko for lekkasjer, særlig rundt sluket. Feil i dette området er en vanlig årsak til fuktskader i underliggende konstruksjoner. Det er viktig at vann ikke blir stående over vannlåsen i sluket, og jevnlig rensing er nødvendig for å redusere risikoen. Utbedring av tettesjiktet vil sjelden være økonomisk rasjonelt som enkeltstående tiltak, og bør vurderes ved en større oppgradering.
