Tyttebærstien 20, 1870 ØRJE

**Ørje - Praktisk 1/2-part av  
to-mannsbolig, alt på et plan.  
Carport, stor tomt.**

| Tilstandsrapport ..... | 43 |

Befaringsdato: 17.10.2025

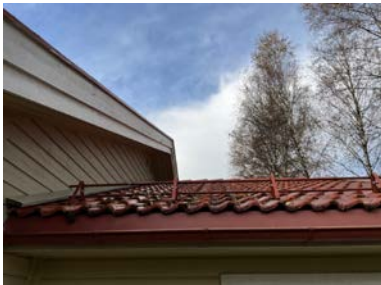
- Siden taket (takkonstruksjon, takteking og skorstein) kun er observert fra bakkenivå, er vurderingen begrenset av dette. Det er ikke sikkerhetsmessig forsvarlig å bevege seg ut på taket eller observere fra stige. Selv om det ikke er avdekket skader under befaringen, betyr ikke dette at det ikke foreligger skader som en besiktigelse på taket kan avdekke. Vær oppmerksom på denne risikoen. En undersøkelse av taket kan utføres av en fagperson under tilstrekkelige sikkerhetsforhold.

- Mosevekst på taket kan holde på fuktighet og øke risikoen for nedbrytning av taktekingen. For å redusere fuktbelastningen bør mosen fjernes, og et forebyggende middel kan vurderes. Uten tiltak kan fuktighet påvirke tekingen og forkorte levetiden.

- Lokal utbedring må utføres.

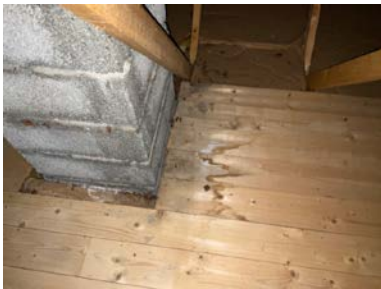
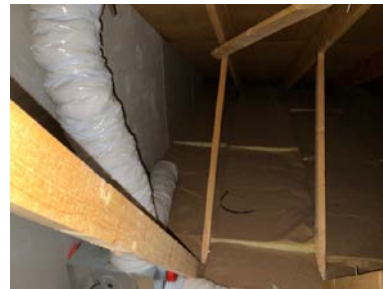
- Det er begrenset/dårlig ventilering av takkonstruksjonen.
- Det er påvist fuktskjolder i undertak/takkonstruksjon.
- Påvist noe fuktskjolder på gulv rundt ventilator på loft, som kan relateres til kondensering. Ellers påvist noe skjolder rundt pipe, som kan relateres til lekkasje. Påvist at det er gjort lokal utbedring i undertak rundt pipe.
- Stedvis begrenset med lufting ned mot ender av loftet. God og kontinuerlig lufting er viktig, slik at risiko for skader reduseres.

- Lokal utbedring bør utføres.
- Gjennomføringer i taktekket er som regel svake punkt hvor det fort oppstår lekkasje. Kontinuerlig tilsyn er anbefalt.
- Luftingen bør utbedres for å lukke avviket, men det er sjelden økonomisk rasjonelt som et enkeltstående tiltak. Ved omlegging av taktekingen bør lufting over tak vurderes for å redusere risikoen for kondens og fuktskader.

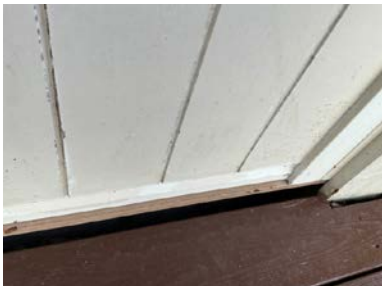
- Det er påvist dører som er vanskelig å åpne eller lukke.
- Karmene i dører er værslitte utvendig og det er sprekker i treverket.
- Terrassedør og vrider bærer preg av slitasje, som følge av manglende vedlikehold og eksponering av vær og vind over tid.
- Dør til utvendig bod subber i karm/terskel, og oppleves som vanskelig å åpne/lukke.
- Dører bør vedlikeholdes eller skiftes ut for å bevare funksjon og estetikk. Uten tiltak kan slitasjen forverres, noe som kan påvirke tetthet og brukervennlighet.
- Boddør må justeres om avviket skal lukkes.

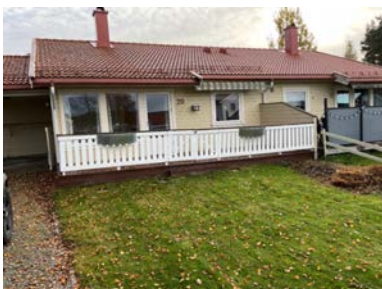
## TG 2 Balkonger, terrasser og rom under balkonger

- Det er påvist skjevheter i terrasseplatingen på bakkeplan, sannsynligvis som følge av utilstrekkelig eller mangelfullt grunnarbeid.

- For å rette opp skjevhetene i terrassen bør grunnarbeidet vurderes og eventuelt forbedres for å hindre videre setninger. Dersom tiltak ikke utføres, kan skjevhetene forverres over tid, noe som kan redusere stabiliteten og sikkerheten til terrassen.

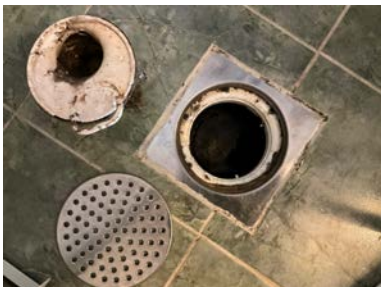
- Takstmannen har foretatt kontroll av fallforhold på våtrommet ved hjelp av en punktlaser. Svakt fall til sluk, målt fra 12 mm fra ferdig overflate gulv ved dør til overkant sluk. Svakt fall også lokalt i dusjen. Ikke 1:50 (1 cm pr 0,5 meter) Eventuelt lekkasjevann fra andre deler av rommet enn dusjen vil ikke ledes til sluk grunnet oppkant mot dusj.

- Over halvparten av forventet brukstid på tettesjikt og sluk er passert, og det er usikkert om tettesjiktet er tilstrekkelig for dagens bruk, som innebærer utstrakt dusjing og vannsøl. For å redusere risikoen for lekkasjer anbefales det å benytte et tett dusjkabinett med avløp til sluket. Det er imidlertid ingen garantier for tettesjiktets tilstand, og tidspunktet for nødvendig utskifting er usikkert. Ikke påvist klemt membranløsning utenfor klemming. Jevnlig rensing av sluket er viktig. Feil i tetting rundt sluket er den største årsaken til lekkasjer fra bad. Det er derfor viktig at ikke vannet blir stående over vannlåsen i sluket.

- Våtrommet kan fungere som det er, men utbedring er nødvendig for å lukke avviket. Det anbefales å rette opp fall mot sluk ved renovering. Ved lekkasjer kan sluket ha begrenset kapasitet, noe som kan føre til vannskader i tilstøtende rom.

- Sluket må sjekkes og rengjøres jevnlig.
- Det er viktig å merke seg at levetiden til en membran varierer basert på kvalitet, installasjon og bruk. Eldre membraner kan bli sprø og sprekke opp, noe som fører til at de mister sin vanntettende funksjon. Dette kan resultere i vannlekkasjer gjennom vegger og gulv og fuktskader.
- Badet kan fungere med dagens avvik, men både tettesjikt og sluk har begrenset gjenværende levetid. På grunn av alder og usikker utførelse er det økt risiko for lekkasjer, særlig rundt sluket. Feil i dette området er en vanlig årsak til fuktskader i underliggende konstruksjoner. Det er viktig at vann ikke blir stående over vannlåsen i sluket, og jevnlig rensing er nødvendig for å redusere risikoen. Utbedring av tettesjiktet vil sjelden være økonomisk rasjonelt som enkeltstående tiltak, og bør vurderes ved en større oppgradering.
