Tilstandsrapport

Enebolig

Goggestredet 26, 2219 BRANDVAL

Befaringsdato: 20.01.2025

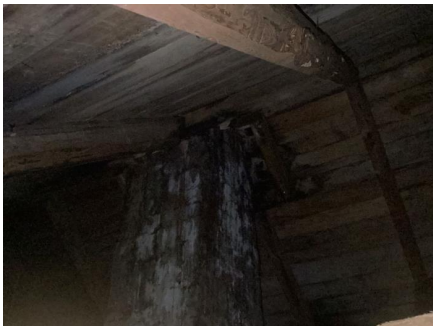
Det er rennemerker på pipe og noen fuktmerker på treverk rundt pipe. Dette kan stamme fra tidligere forhold, men bør følges med på.

Det er rennemerker på pipe og noen fuktmerker på treverk rundt pipe.

Man bør på generelt grunnlag holde jevnlig tilsyn med loft.

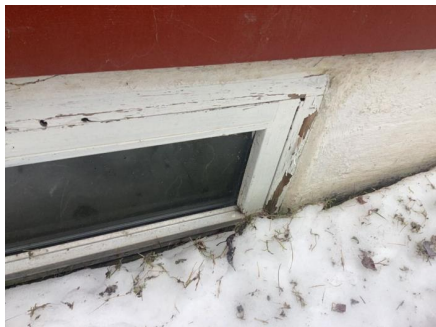
Kjellervinduer ligger tett ned til bakken og stedvis noe ned i terreng. Under slike forhold må det forventes at det kan finnes råteskader eller at dette utvikler seg over tid.

Kjellervinduer ligger stedvis delvis ned i terreng.

Kjellervinduer bør sikres mot fuktpåkjenninger.
Vedlikehold av overflater på vinduer.

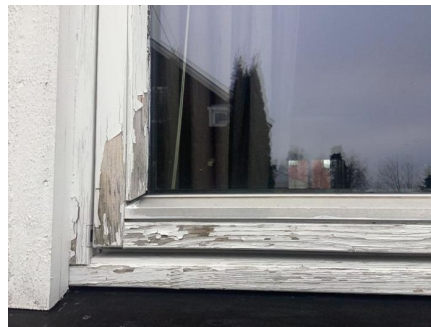
Eksempel på utvendig slitasje.

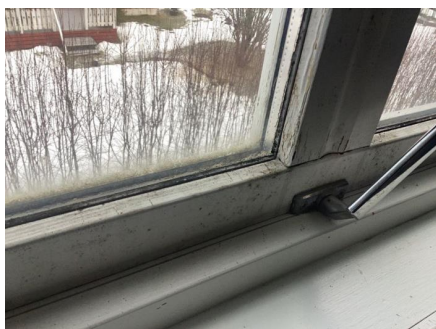
Eksempel på innvendig misfarging og slitasje.

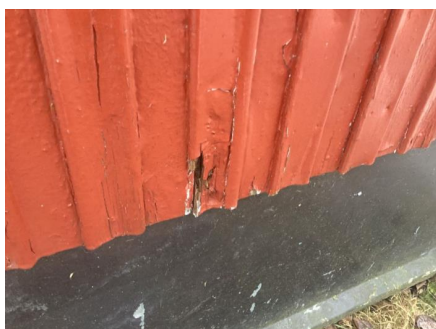
- Det er påvist dør(er) med fukt/råteskader.

Råteskade på kjellerdør.

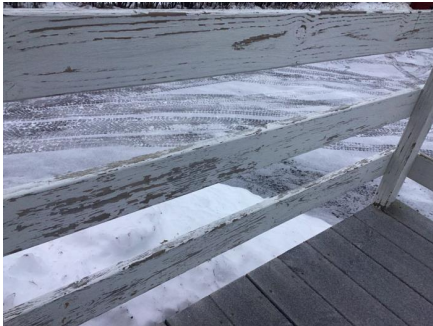
Eksempel på slitasje på rekkverk.

Det er ikke krav om oppgradering av rekkverk iht. dagens krav.
Vedlikehold av overflater.

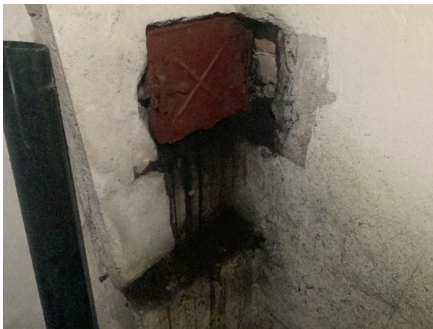
Noen rennemerker under sotluke i kjeller.

Stedvis vedlikehold av overflater på pipe/brannmur.

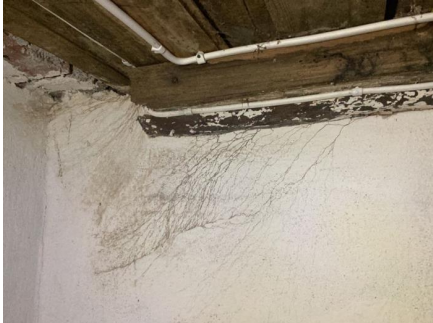
Det er observert strengmycil i kjelleren som indikerer at det kan være skjult soppvekst. Strengmycilen minner om kjellersopp, men flere arter ligner på hverandre og dette er ikke verifisert. Ut fra dette så finnes det risiko for skjulte råteskader.

Det er stedvis synlig strengmycel i kjelleren.

Ventilasjonsløsning i kjeller bør bedres slik at fuktinnhold i treverk i kjeller kryper til godt under 20 vektprosent.

Det er foreløpig ikke nødvendig med bygningsmessige inngrep, men dette kan oppstå på sikt. Råteskadet treverk kan uansett med fordel fjernes og erstattes med friskt trevirke.

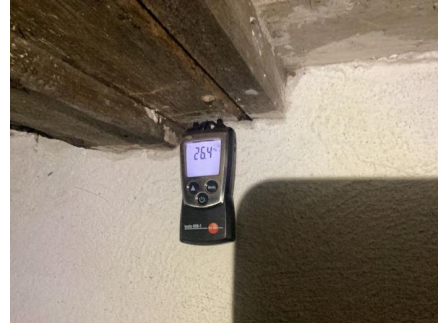
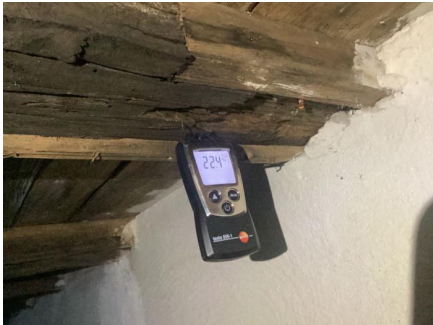
Det er stedvis høyt fuktinnhold, 22-26 vektprosent, i treverk i himlinger, spesielt ut mot grunnmurer. Fuktinnhold i treverk på over 20 vektprosent medfører fare for utvikling av sopp- og råte. De beskrevne forhold må forstås som om at det kan oppdages råte rundt om i kjeller utover hva som her er beskrevet.

I mellomgang er det større omfang av råte i kledningsbord og mykt treverk/begynnende råte i bjelker. Fuktinnholdet i treverket er lavt, og dette indikerer at skaden ikke er under utvikling.

Flere steder høyt fuktinnhold i treverk og begynnende råteskader i innerste og midtre rom.

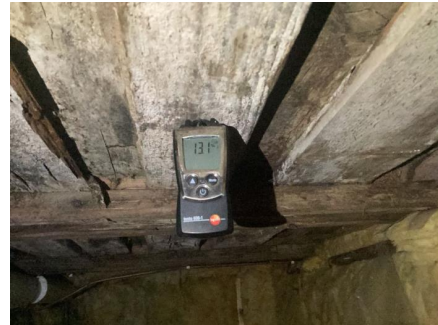
I første kjellerrom er det generelt fuktinnhold i treverk på under 20 vektprosent.

Fuktinnhold på under 20 vektprosent på kontrollert treverk i første kjellerrom.

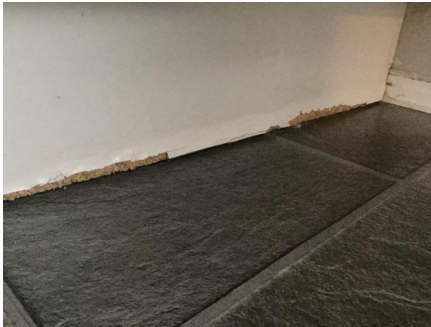
Svelleskade på benkeplate over oppvaskmaskin. Ny benkeplate medfølger.

Eksempel på slitasje på sokler.

Utskifting av sokler og benkeplate.

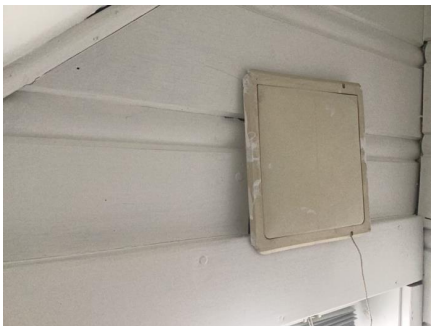
Uheldig plassering av veggventil.

- Mekanisk avtrekk bør etableres på toalettrom.
