Goggestredet 26, 2219 BRANDVAL

Tilstandsrapport

Enebolig
  Goggestredet 26, 2219 BRANDVAL
  KONGSVINGER kommune
  # gnr. 106, bnr. 55

Befaringsdato: 20.01.2025

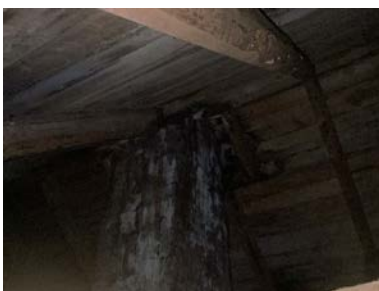
Det er rennemerker på pipe og noen fuktmerker på treverk rundt pipe. Dette kan stamme fra tidligere forhold, men bør følges med på.

Det er rennemerker på pipe og noen fuktmerker på treverk rundt pipe.

Man bør på generelt grunnlag holde jevnlig tilsyn med loft.

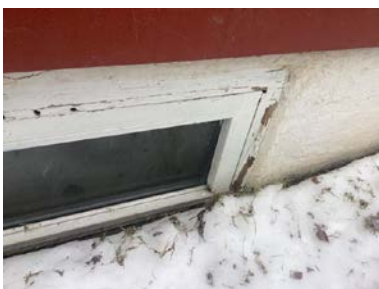
Kjellervinduer ligger tett ned til bakken og stedvis noe ned i terreng. Under slike forhold må det forventes at det kan finnes råteskader eller at dette utvikler seg over tid.

Kjellervinduer ligger stedvis delvis ned i terreng.

Kjellervinduer bør sikres mot fuktpåkjenninger.
Vedlikehold av overflater på vinduer.

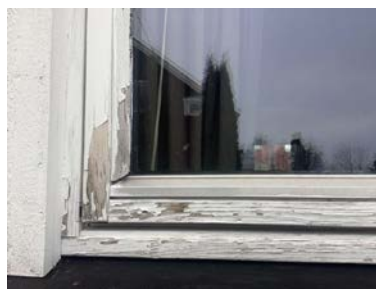
Eksempel på utvendig slitasje.

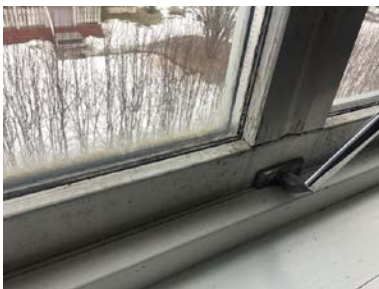
Eksempel på innvendig misfarging og slitasje.

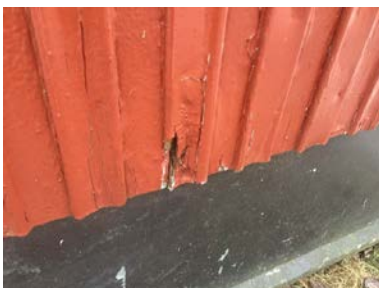
- Det er påvist dør(er) med fukt/råteskader.

Råteskade på kjellerdør.

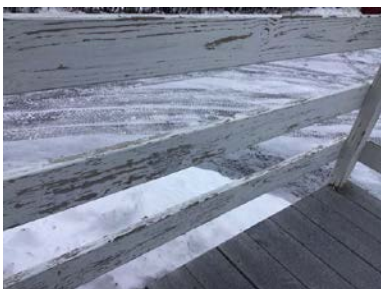
Eksempel på slitasje på rekkverk.

Vedlikehold av overflater.

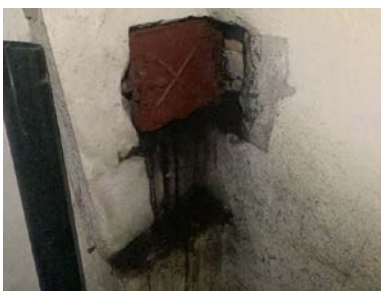
Noen rennemerker under sotluke i kjeller.

Stedvis vedlikehold av overflater på pipe/brannmur.

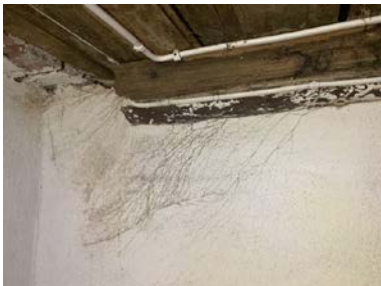
Det er observert strengmycil i kjelleren som indikerer at det kan være skjult soppvekst. Strengmycilen minner om kjellersopp, men flere arter ligner på hverandre og dette er ikke verifisert. Ut fra dette så finnes det risiko for skjulte råteskader.

Det er stedvis synlig strengmycel i kjelleren.

Ventilasjonsløsning i kjeller bør bedres slik at fuktinnhold i treverk i kjeller kryper til godt under 20 vektprosent.

Det er foreløpig ikke nødvendig med bygningsmessige inngrep, men dette kan oppstå på sikt. Råteskadet treverk kan uansett med fordel fjernes og erstattes med friskt trevirke.

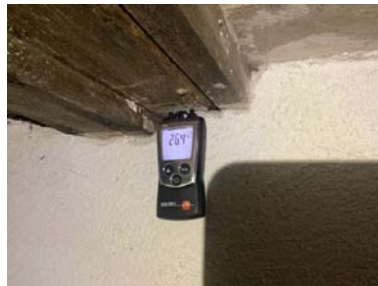
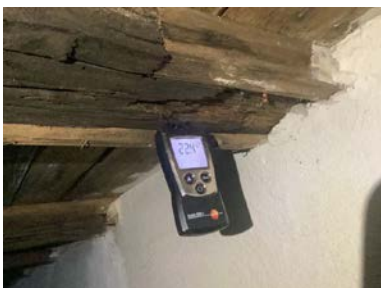
Det er stedvis høyt fuktinnhold, 22-26 vektprosent, i treverk i himlinger, spesielt ut mot grunnmurer. Fuktinnhold i treverk på over 20 vektprosent medfører fare for utvikling av sopp- og råte. De beskrevne forhold må forstås som om at det kan oppdages råte rundt om i kjeller utover hva som her er beskrevet.

I mellomgang er det større omfang av råte i kledningsbord og mykt treverk/begynnende råte i bjelker. Fuktinnholdet i treverket er lavt, og dette indikerer at skaden ikke er under utvikling.

Flere steder høyt fuktinnhold i treverk og begynnende råteskader i innerste og midtre rom.

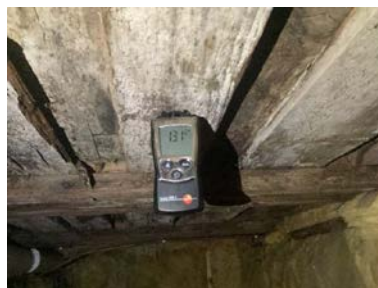
I første kjellerrom er det generelt fuktinnhold i treverk på under 20 vektprosent.

Fuktinnhold på under 20 vektprosent på kontrollert treverk i første kjellerrom.

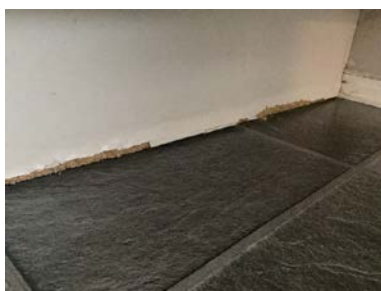
Svelleskade på benkeplate over oppvaskmaskin. Ny benkeplate medfølger.

Eksempel på slitasje på sokler.

Utskifting av sokler og benkeplate.

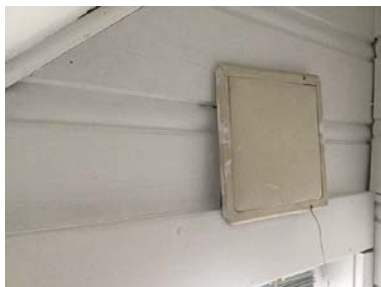
Uheldig plassering av veggventil.

- Mekanisk avtrekk bør etableres på toalettrom.
