Tilstandsrapport

Boligbygg med flere boenheter
-

Iduns veg 2, 2214 KONGSVINGER
-

Rapportdato: 02.01.2025

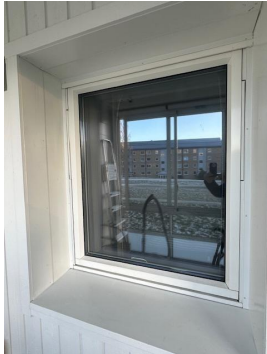
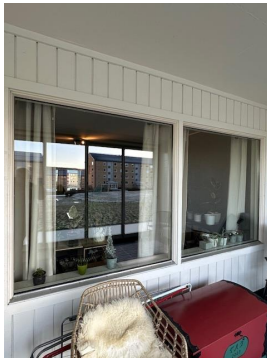
TG 1 Vinduer

Vindu fra 1998 med 3-lags isolerglass m/utvendig aluminiumskappe, samt faste stue vinduer fra 2015 med 2-lags isolerglass.

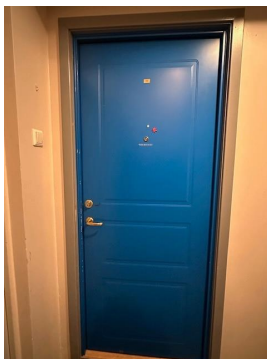
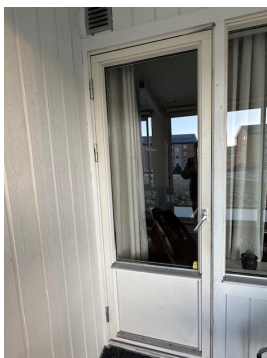
TG 1 Dører

Inngangsdør (EI 30) med kikkehull fra 1998 og terrassedør med 2-lags isolerglass fra 2015.

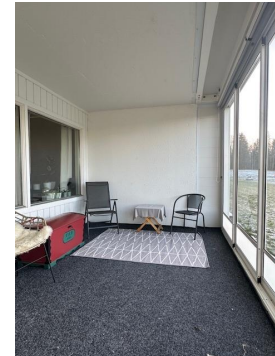
TG 1 Balkonger, terrasser og rom under balkonger

Innglasset terrasse i betong og stålkonstruksjoner med skyvevinduer og dører. Filteppe på gulv. Rullgardiner.

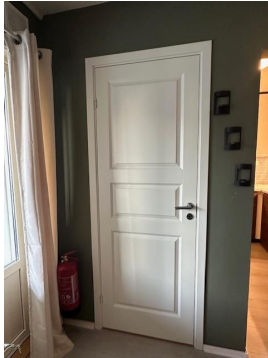
TG 1 Innvendige dører

Formpresset dører fra 2019.

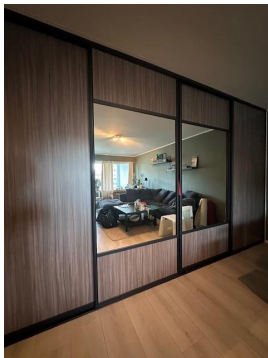
TG 1 Andre innvendige forhold

Stor skyvedørsgarderobeskap fra 2019 med speildører i stue.
Garderobeskap i gang.

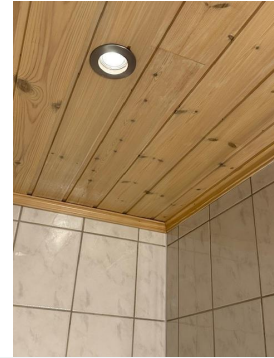
TG 1 Overflater vegger og himling

Fliser på vegger og lakkert panel i tak m/spotlight.

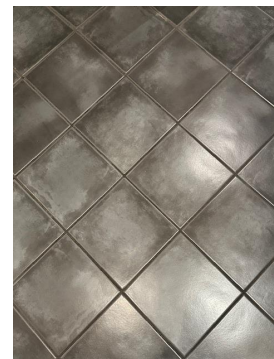
TG 2 Overflater Gulv

Gulvfliser med varme. Høydeforskjell på gulv fra dørterskel til topp slukrist er 75 mm.

- Det er påvist at noen fliser har bom (hulrom under).

- Det er ikke behov for utbedringstiltak.

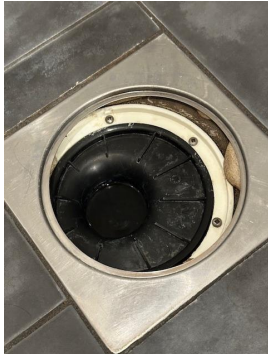
TG 1 Sluk, membran og tettesjikt

Plastsluk med klemring. Smøremembran på gulv og vegger.

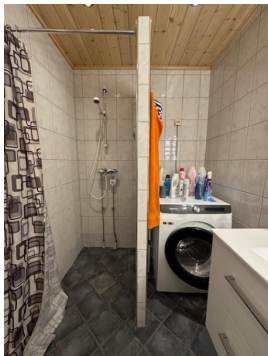
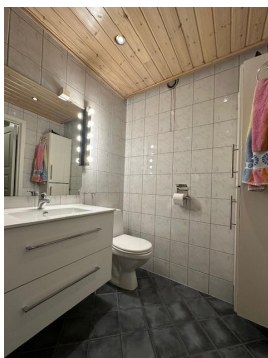
TG 1 Tilliggende konstruksjoner våtrom

Det er boret hull i vegg. Fuktmåling med pigger inne i vegg - mot bad/vaskerom. Det påvises ikke fukt over normalen.

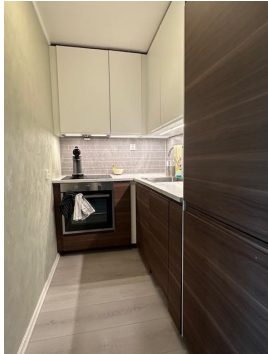
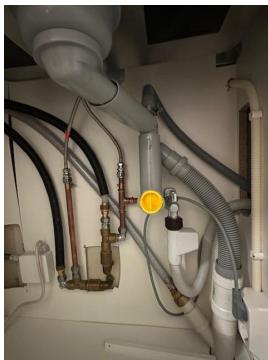
TG 1 Overflater og innredning

Takhøy kjøkkeninnredning fra 2019. Melaminbelagte skrog. Slette dører og fronter. Ett høyskap. Laminat benkeplate med nedfelt oppvaskkum m/1-greps blandebatteri. Kitchen Wall mellom benk og overskap. Innebygget platetopp, stekeovn, oppvaskmaskin og kjøle/fryseskap. Ventilator over platetopp. Komfyrvakt. 120 l varmtvannsbereider (2019).

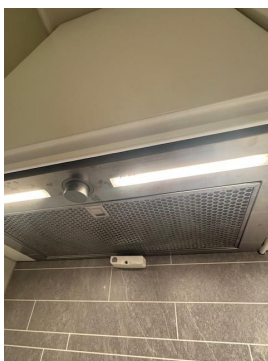
! TG 2 Avtrekk

Ventilator med kullfilter over platetopp.

- Det er kun kullfilterventilator på kjøkkenet og heller ikke andre forserte/mekaniske avtrekksløsninger fra kokesonen.

Det kan være at borettslag/sameie har egne vedtekter som hindrer montering av mekanisk avtrekk fra rommet, anbefalt tiltak må derfor avklares nærmere med styret i borettslag/sameie før det eventuelt kan gjennomføres.

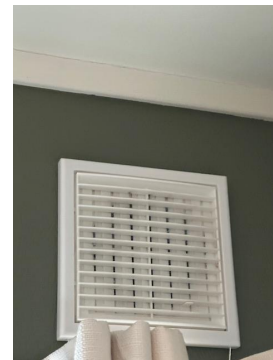
! TG 2 Ventilasjon

Ventilasjon gjennom veggventiler og vinduer som kan åpnes. Mekanisk avtrekk på bad/vaskerom via luftepipe. Ventilator m/kullfilter på kjøkken.

Det er ikke mekanisk avtrekk på kjøkken.

Det kan være at borettslag/sameie har egne vedtekter som hindrer montering av mekanisk avtrekk fra rommet, anbefalt tiltak må derfor avklares nærmere med styret i borettslag/sameie før det eventuelt kan gjennomføres.

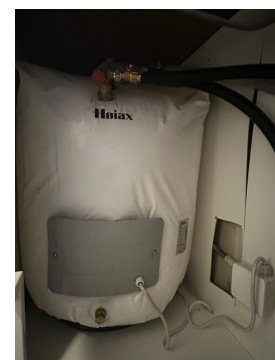
! TG 1 Varmtvannstank

120 l varmtvannsbereider fra 2019, plassert i kjøkkenbenken.

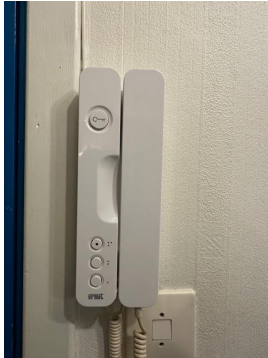
TG 1 Andre installasjoner

Leiligheten har elektriske panelovner og elektrisk varmekabler i gulv på bad/vaskerom. Porttelefon til felles inngangsdør

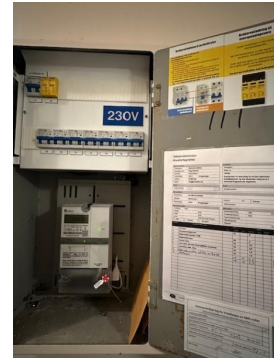
TG 1 Elektrisk anlegg

Sikringsskap med automatsikringer, oppgradert i 2014. Ny strømmåler. Skjult anlegg. T-We bredbånd. El-kontroll i 2019 - alt OK.
