# Tilstandsrapport

Enebolig

Ilagsvegen 3, 2230 SKOTTERUD

Befaringsdato: 23.09.2025

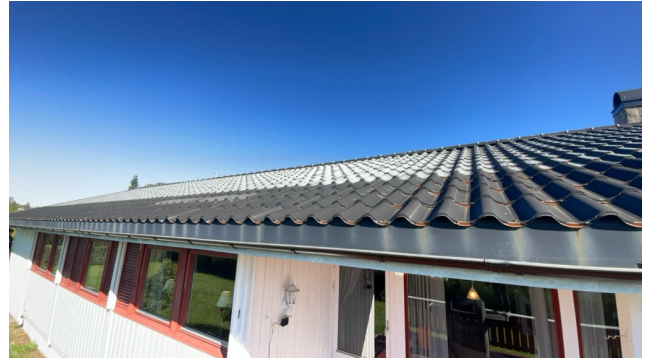
Lakkflass

- Overvåk tilstanden jevnlig. For å få tilstandsgrad 0 eller 1 må tekkingen skiftes ut, men tidspunktet for når dette er nødvendig er vanskelig å si noe om.

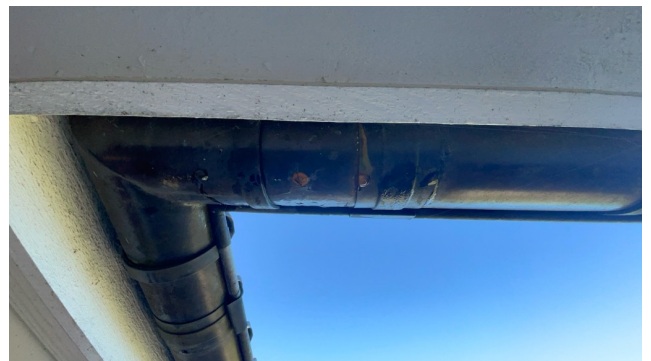
- Det mangler snøfangere på hele eller deler av taket, men det var ikke krav om dette på byggemeldingstidspunktet.
- Takrenner har punktvis lekkasjer.

Eksempel punktlekkasje renne

Renner med lekkasjer bør skiftes ut. Mest naturlig å skifte renner/beslag ifbm. takteking.

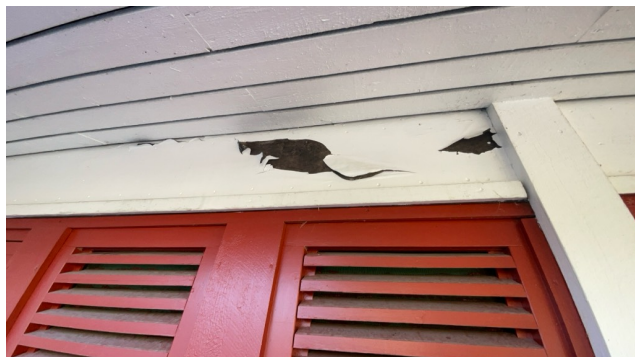
- Det er ingen eller liten lufting i nedre kant av kledning mot grunnmur. Påvist åpen isolering bak panel på tilbygg (vindspærre dekker ikke nedkanten). Påvist flasset fuktsvertet finerplate over ventilgitter utenfor kjøkkenvindu (uten kjent grunn- fuktmålt her og på loft uten å ha funnet unormale fuktverdier). Anfører det ikke er skåret skrå dryppkanter på endaved av panelender.

Flasset/svertet fineer ved kjøkkenvindu

Fungerer med avvik. Det må gjøres nærmere undersøkelser mtp. årsak for avflassing over kjøkkenvindu. Utbedring er skraping og maling.

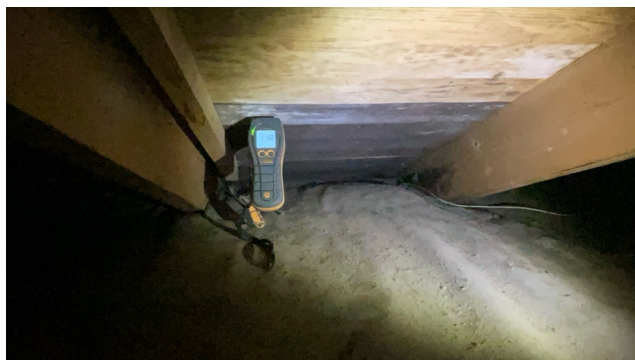
Fuktmåling loft ved flass kjøkkenvegg uten spesielle avvik (litt skjolde på takstolende)

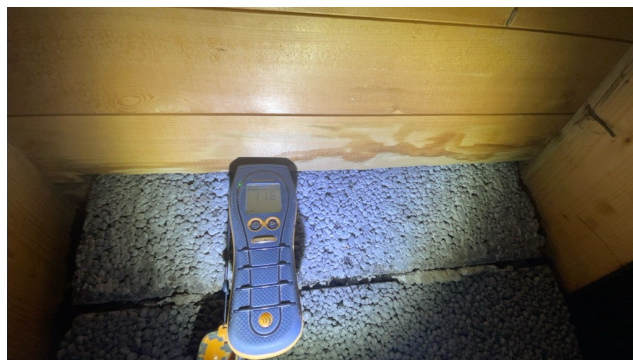
- Det er påvist avvik rundt gjennomføringer i takflaten.
- Det er påvist fuktskjolder i undertak/takkonstruksjon.

Pipegjennomføring

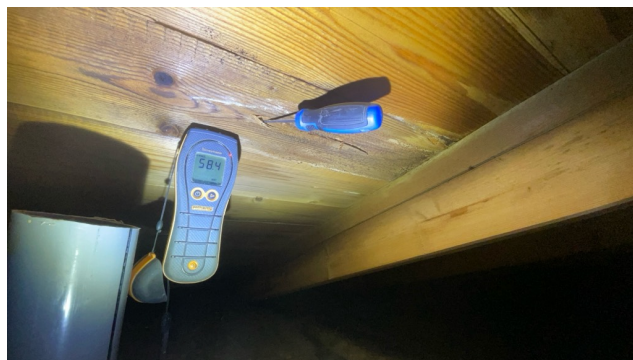
Det som ser ut å være en avløpslufing i tilbygg er avsluttet under undertak og belaster taktro som er målt svært fuktig (full fibermetning) og påbegynt råte/sopp. Litt skjolder rundt pipe og luftehatter, men ikke målt skadelig fukt her.

Lufteør belaster taktro som har noe begynnende råte

- Påviste skader må utbedres.

Montere luftehatt eller evt. kan en durgoventil være fungerende.

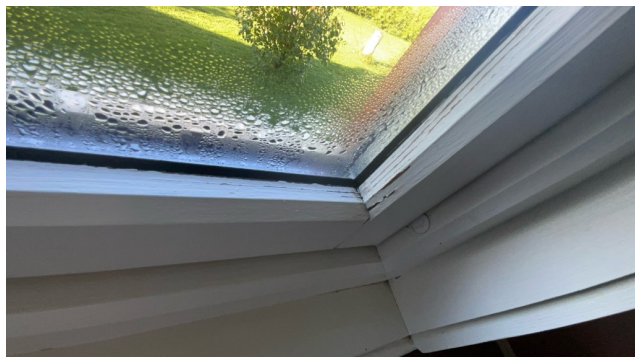
Kondensering på glass kan skyldes begrenset ventilering mot glassene eller evt. luftlekkasjer i karm/ramme (f.eks. lite gode tettelisten). Dette medfører skjolder/malingsflask og fuktskader i treverk som krever vedlikehold evt. utskiftningsbehov av enkelte vinduer. Tiltak er bedre ventilasjon av rommet eller utbedring av tetninger i karm/ramme.

Kondensering i nedkant karm

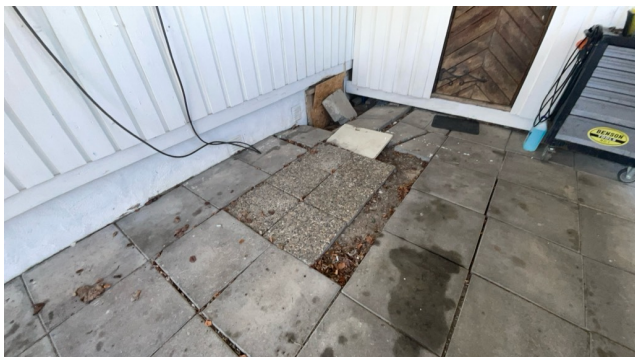
Hellegulv ujevnt og "vedinnkast" provisorisk tettet

Oppretting av heller og mulig igjenmuring/fjerning av tidl. vedinnkast. Råteskadet del av søyle bør skiftes, men vurdert fortsatt fungerende.

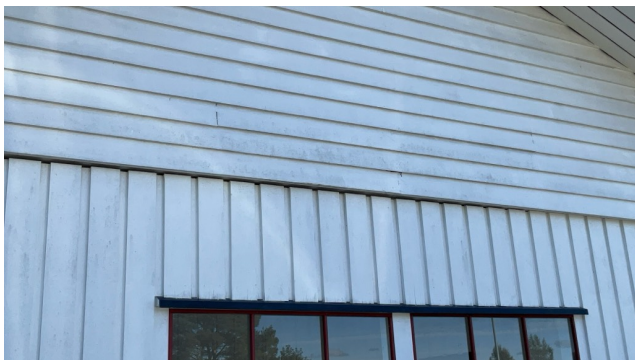
Vegg sunket litt- glipper fra gavlkledning

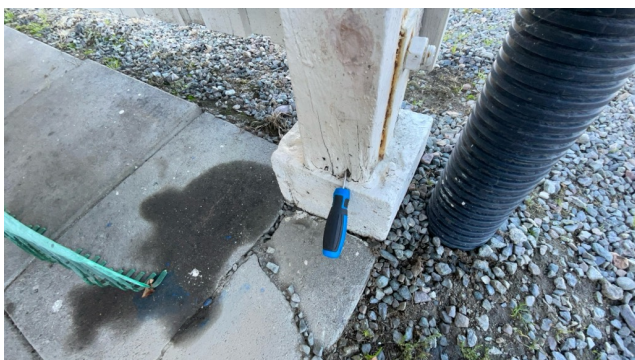
Litt råte i bunn tresøyle mot betongpilar

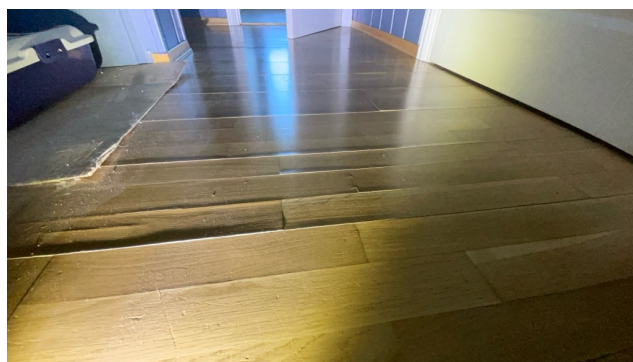
Det er naturlig noe slitasjegrad, f.eks i parkett som også har noe svelling/fuktskader utenfor badet, forekomster av gnirk, belegg i soverom er eldet/slitt og vegger har noe skjolder (bl.a. under soveromsvindu og garderobe), forekomster av missfarge/gulning og litt pløsing/riss i tapet på plateskjøter, kjellergulv skadet foran vedovn og har gnirk. Det er noe sot på flater ved vedovn i kjeller (hovedsakelig på munkepusset pipe/branntavle). Påvist noen skjolder på stubbloft av huntonittplater i grovkjeller mot gavlvegg nord.

Fuktskadet parkett

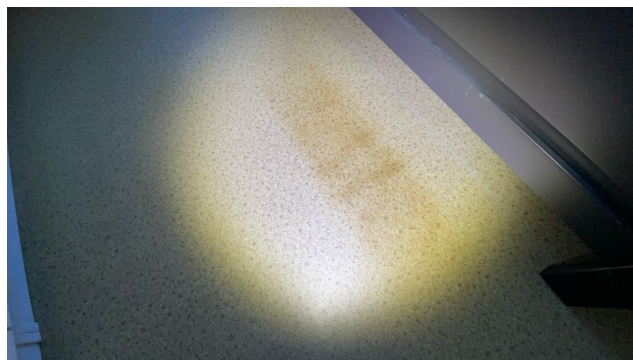
Missfarge/elde belegg

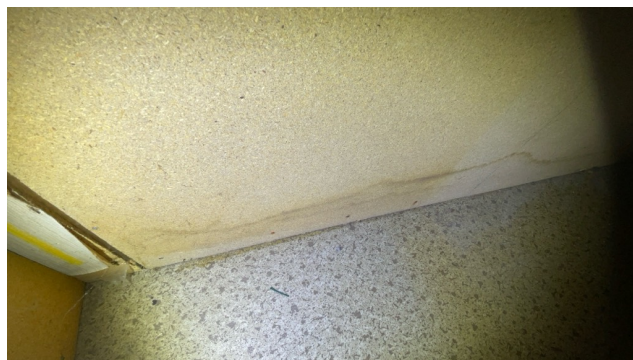
Avhengig av individuelle krav, fortsatt fungerende. Skjolder kan under vinduer og i garderober kan skyldes kondensering mot kalde flater (f.eks. mindre god isolering/kuldebro).

Skjolder garderobe

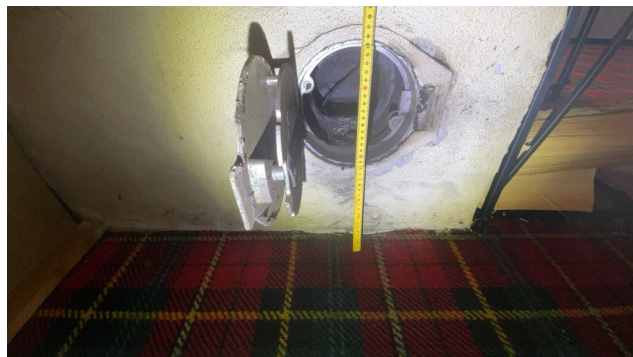
Sprekk i branntavle bak pipe kjeller. Sotluken er nærmere enn 300 mm til gulv.

Sotluke

Sprekk

- Det anbefales å montere ildfast plate under luker på pipe.

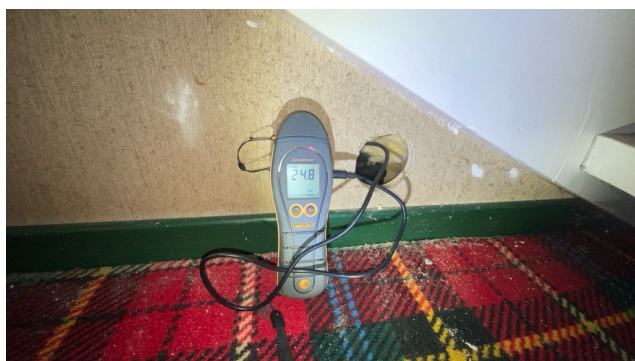
- Det er gjennom hulltaking påvist høyt fuktnivå inne i trekonstruksjonen i hulltakingen, men ikke påvist fuktskader i dette området. Høy luftfuktighet kan over tid føre til muggvekst eller sverting av materialer. Samtidig kan materialer og konstruksjoner bli ødelagt.
- Det er påvist indikasjoner på noe fuktgjennomtrenging i kjellergulv.
- Det er påvist indikasjoner på noe fuktgjennomtrenging inn i kjellermur.

Merkbart fuktig i nedkant /bakkant isolering mot sortpapp ved hulltagning. Det er påvist plast i vegg mot terreng. Dette er feil iht. dagens byggetaljer (skal ikke være fuktsperre i vegger hvor over halvparten er nedgravd mot terreng), men vært ulik praksis igjennom årene.

Hulltagning m/fuktmåling

- Det påviste fuktnivå gir grunn til å overvåke konstruksjonen jevnlig for å se utvikling over tid, og eventuelt foreta tiltak for å unngå fuktskader.

Opprettholdes fuktighet over 25vekt% over tid vil dette medføre skader og det kan ikke utelukkes andre verdier andre steder og evt. skader i påføringskonstruksjonen. Nærmere undersøkelser påregnelig. Som utbedring av fuktavndringen må boligen dreneres, men rommets bruk har betydning for nødvendighet.

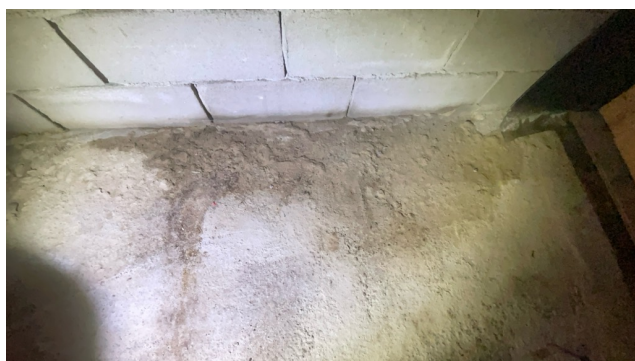
Litt saltutslag/skjolder i grovkjeller (mest nedkant mur og hjørner) og forhøyninger ved fuktsøk i nedkant vegg og gulv. Dette er nokså vanlig for bygningstypen og kan i tillegg til fuktvandring i vegg skyldes kapillærsug fra grunn.

Skjolde nedkant vegg grovkjeller

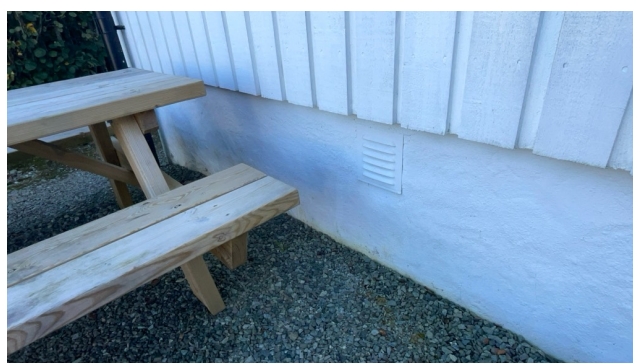
- Det er ikke adkomst til krypkjelleren og den er ikke undersøkt innvendig. Kryp kjeller regnes for å være en risikokonstruksjon som er utsatt for fukt- og råteskader i bunnsvill, trebjelkelaget og andre tilstøtende konstruksjoner, på grunn av fuktighet fra grunnen og kondensering ved temperaturskjeller. Selv om det ikke er avdekket tegn på skader, betyr ikke dette nødvendigvis at det ikke foreligger skader i eller i forbindelse med krypkjelleren.

Ventilert mur på yttre del av tilbygg

- Vær oppmerksom på denne risikoen, overvåk tilstanden og undersøk dette nærmere, helst med hjelp av en fagkyndig.

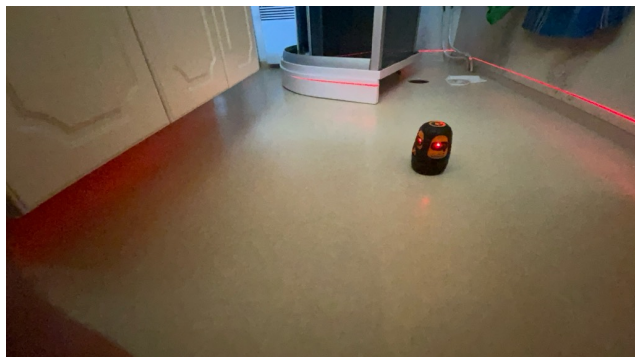
- Det er påvist at gulvoverflaten har sprekker.
- Krav til fall er ikke oppfylt og gulvet er tilnærmet flatt (har ikke motfall).

Fallnivellering

- Overflater må utbedres eller skiftes.
- Sprekker i et vinylbelegg kan føre til at vann trekker ned i gulvkonstruksjonen med påfølgende fukt/råteskader.

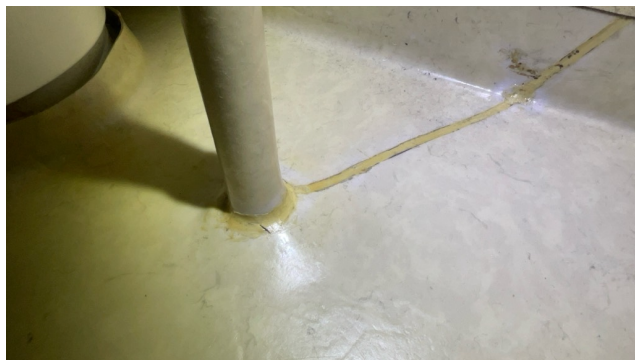
Marginal oppsprekk ved sveis til vannrør toalett

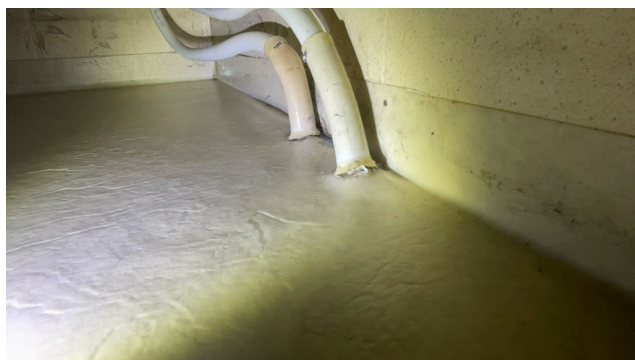
Noe +- kan gi små lokale motfall. Det er sprekker ved sveiser til rørgjennomføringer. Elde som missfarging.

Oppsprekk sveiser til rør dusjkabinett

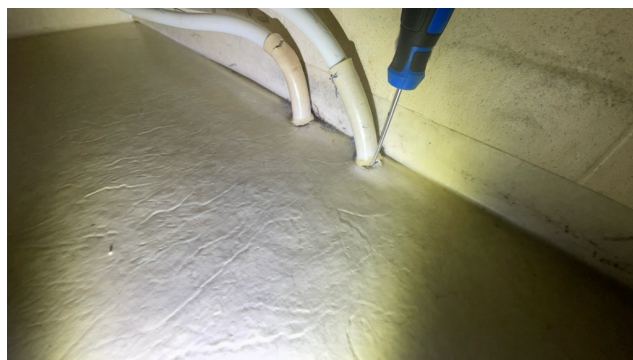
Utette rørgjennomføringer påvist- sprekker i sveis hvor dem går igjennom gulv. Ikke spesiell tetning rundt rør i servantskap. Badets tettesjikt er opplyst fra slutten av 80-tallet og over 35år (forventet brukstid overskredet).

Utette rørgjennomføringer

Dette tilsier nytt bad for TG0/1 selv om det fortsatt kan være fungerende med lukket kabinett en stund til.

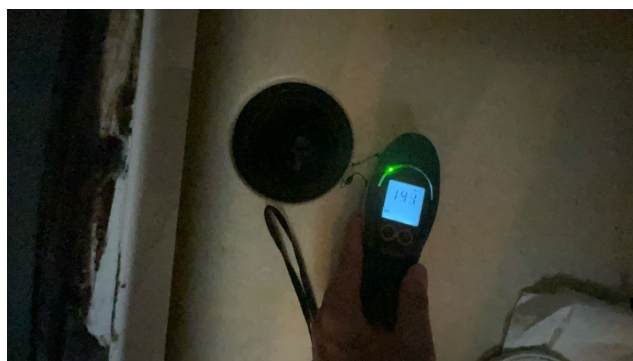
Fuktsøk ved sluk ok

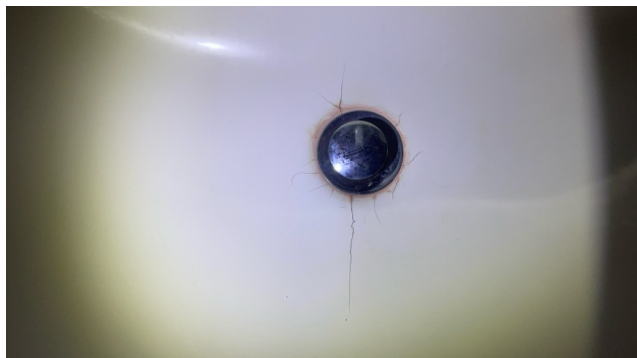
Servanten har sprekker mot bunnventil og har svellinger i skrog/hylle.

Sprekker mot bunnventil

Naturlig å skifte ved oppgradering av badet.

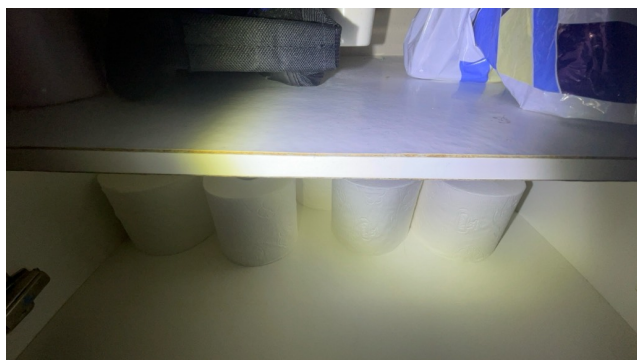
Svelling hylleplate baderomsinnredning

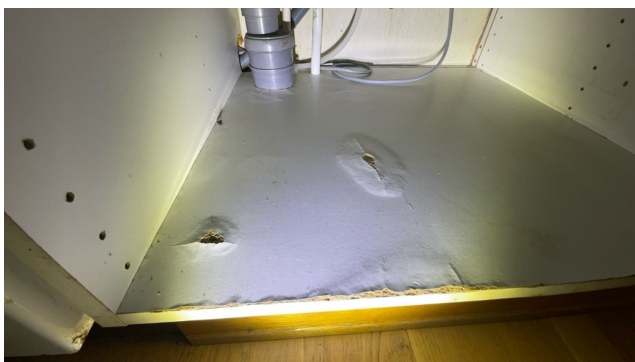
Det er litt bruksmerker og svellinger på kanter av fronter, skrog og underkant benkeplate. Spesielt gjelder dette ved kummen. Litt riss i fuger flisfelt samt riss i en flis over komfyren.

Svellinger

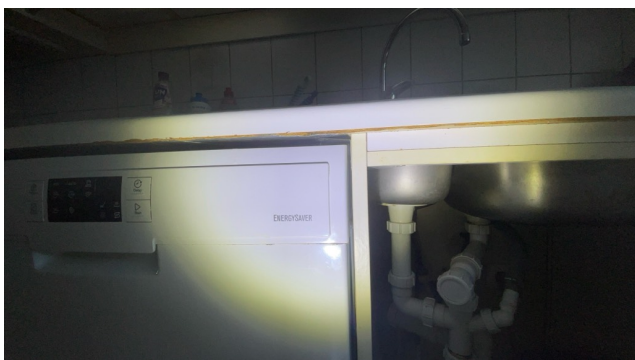
Svelling underkant benkeplate

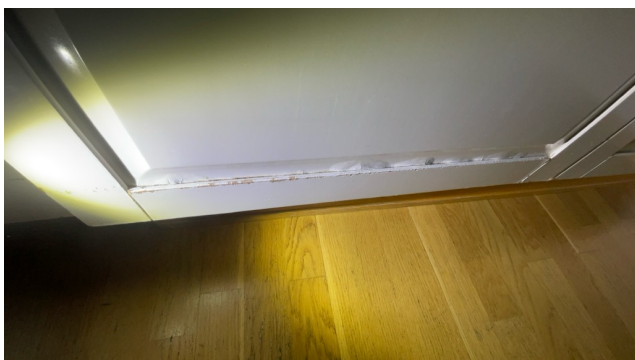
Svelling front

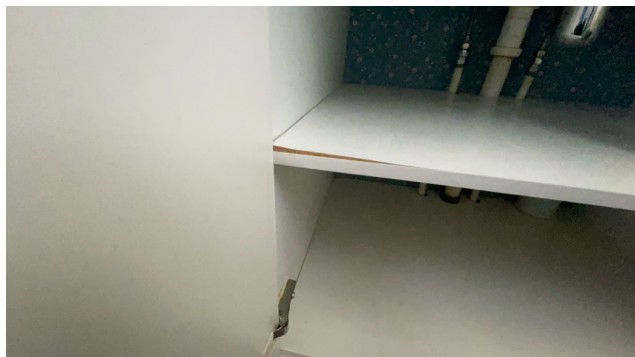
Kun åpningsvindu m/spalteventil. Litt svelling i hylleplayen på innredning og servant har sprekker mot bunnventil samt litt speilrust i bunn av speil. Belegget har større missfarge/varmemerke.

Svelling hylle

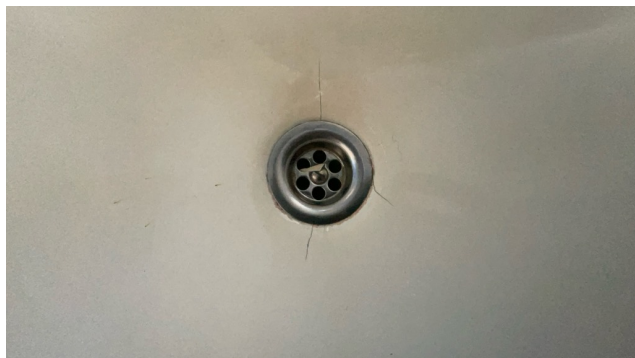
Sprekker mot bunnventil

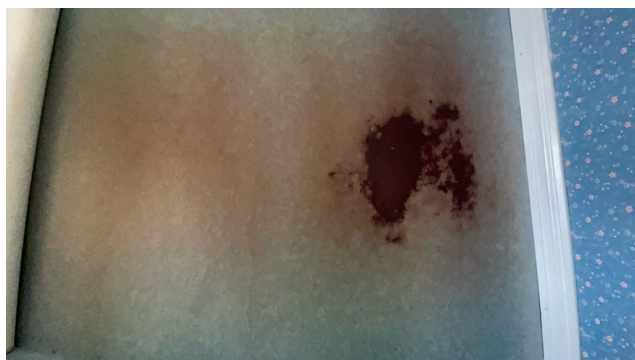
Stor missfarge/varmemerke belegg

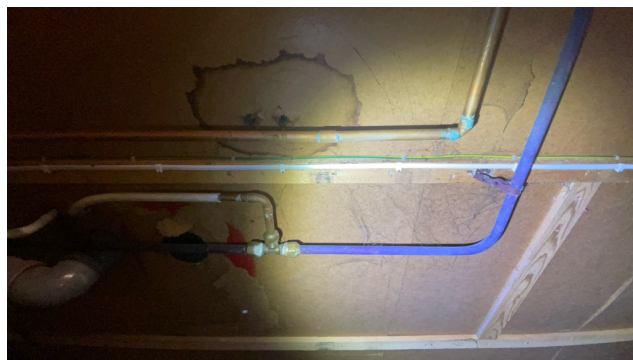
Rør kjeller- irr på koblinger

- I forbindelse med oppgradering av våtrom vil det være naturlig med utskiftning av rør.
- Det er ikke behov for utbedringstiltak siden anlegget fungerer i dag, men ut ifra alder kan skader plutselig oppstå på eldre anlegg.

Det bør etableres en mer permanent løsning enn vintermatter for frostsikring av rør til toalettrom.

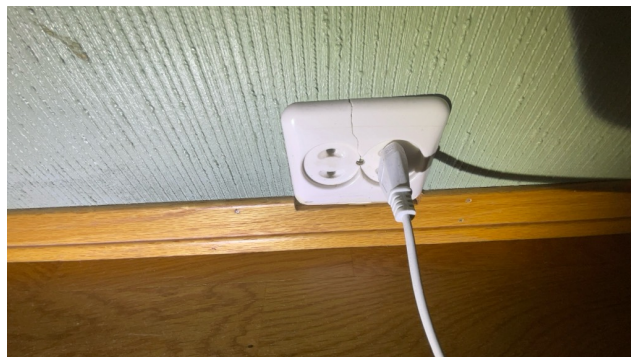
10. Er det tegn på at kabelinnføringer og hull i inntak og sikringsskap ikke er tette, så langt dette er mulig å sjekke uten å fjerne kapslinger?  
**Nei**
11. Finnes det kursfortegnelse, og er den i samsvar med antall sikringer?  
**Nei**
12. Foreta en helhetsvurdering av det elektriske anlegget, dets alder, allmenne tilstand og fare for liv og helse. Bør det elektriske anlegget ha en utvidet el-kontroll?  
**Ja** Det anbefales utvidet el-kontroll av anlegget fordi det ikke foreligger samsvarserklæring på arbeider som er utført. En nyere umerket sikring. Sprekk i en kontakt ved trappen.

Sprekk i deksel til kontakt ved trapp

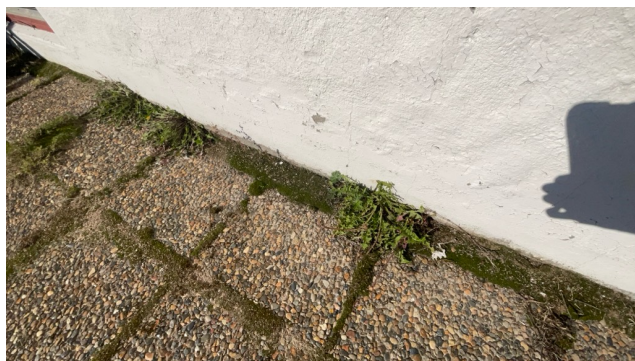
- Det mangler, eller på grunn av alder er det sannsynlig at det mangler, utvendig fuktsikring av grunnmuren ved kjeller/underetasje.
- Mer enn halvparten av forventet levetid på drenering er overskredet.

Ikke synlig fuktsperre på mur

- Overvåk tilstanden jevnlig. For å få tilstandsgrad 0 eller 1 må dreneringen skiftes ut, men tidspunktet for når dette er nødvendig er vanskelig å si noe om. Bruken av underetg/kjeller vil og være avgjørende.

Se pkt. rom under terreng. Tiltak påregnelig etter nærmere undersøkelse.
