# Tilstandsrapport

Enebolig

Møllerstadringen 14, 2054 MOGREINA

Befaringsdato: 27.06.2025

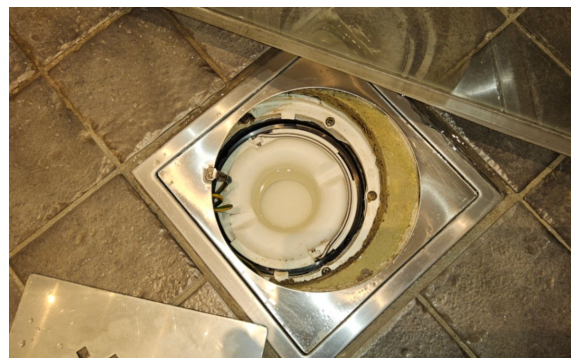
## ! TG 1 Sluk, membran og tettesjikt

Det er plastsluk og membran med dokumentert utførelse.

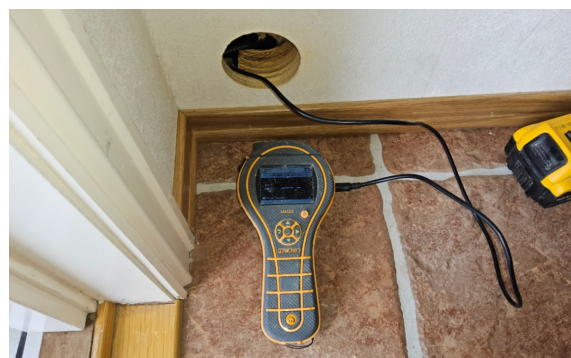
## ! TG 0 Tilliggende konstruksjoner våtrom

Hulltaking er foretatt uten å påvise unormale forhold. Hulltaking er foretatt ved/i gang. Fuktkvotemåling (vekt%) i konstruksjonen ble målt til 0 - 6.

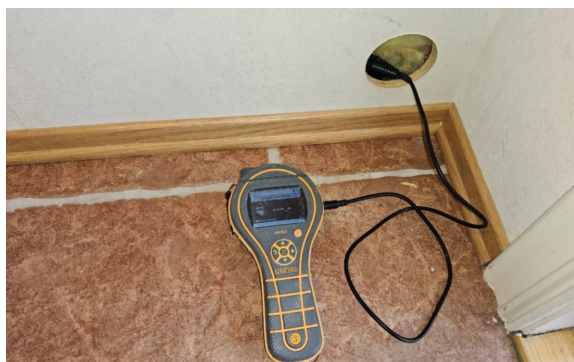
### TG 0 Tilliggende konstruksjoner våtrom

Hulltaking er foretatt uten å påvise unormale forhold. Hulltaking er foretatt ved/i gang. Fuktkvotemåling (vekt%) i konstruksjonen ble målt til 0 - 6.

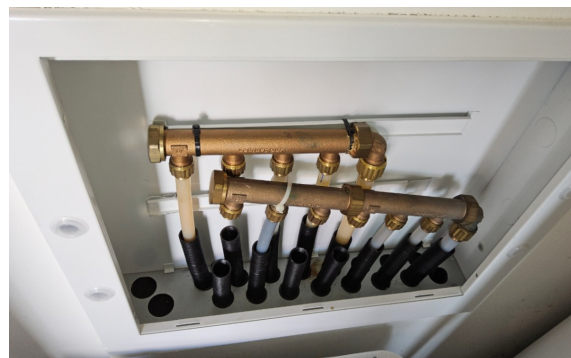
#### Vurdering av avvik:

- Det er ikke behov for utbedringstiltak siden anlegget fungerer i dag, men ut ifra alder kan skader plutselig oppstå på eldre anlegg.

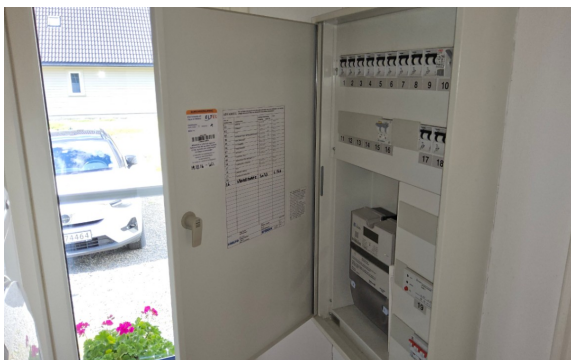
1. Foreligger det eltilsynsrapport de siste 5 år, og det er ikke foretatt arbeid på anlegget etter denne, utenom retting av eventuelle avvik i eltilsynsrapport (dvs en el-tilsynsrapport uten avvik)?  
**Ja**

Eksisterer det samsvarserklæring?

**Ja**
