# Tilstandsrapport

Enebolig

Blåklukkevegen 31, 2052 JESSHEIM

Befaringsdato: 30.05.2025

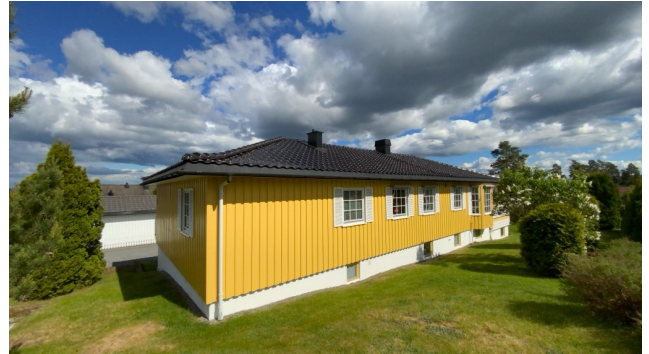
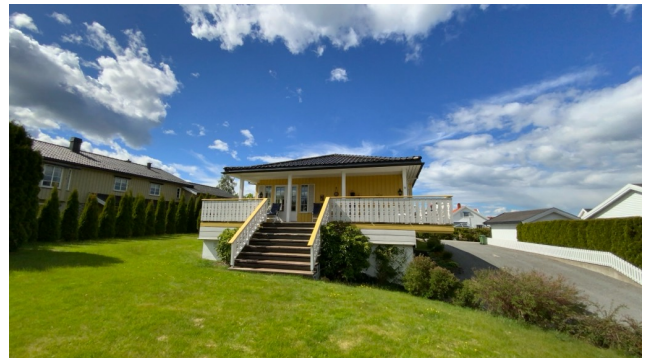
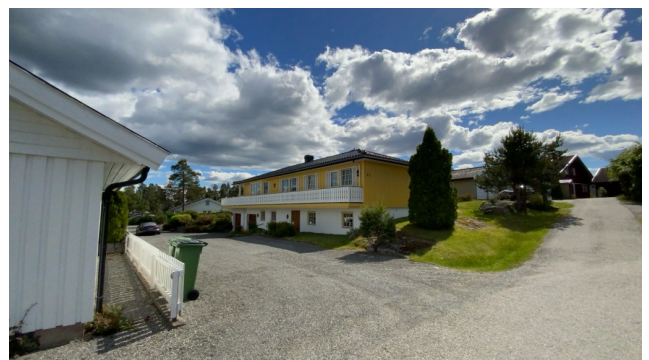
Besiktigelse av taktekke.

Taktekking anses å ha sin tiltenkte funksjon uten negative avvik utfra alder tatt i betraktning. Glassert tegltakstein. Kommende lokale utskiftninger av stein er påregnelig på sikt. Taktekke ble inspisert fra bakkenivå samt i stige og er i hovedsak vurdert opp mot alder og gjenværende forventet levetid. Siden taket (takkonstruksjon, takteking og skorstein) kun er observert fra takfot i stige, er vurderingen begrenset av dette. Det er ikke sikkerhetsmessig forsvarlig å bevege seg ut på taket. Selv om det ikke er avdekket skader under befaringen, betyr ikke dette at det ikke foreligger skader som en besiktigelse på taket kan avdekke. Vær oppmerksom på denne risikoen. En undersøkelse på taket kan utføres av en fagperson under tilstrekkelige sikkerhetsforhold.

- Overvåk tilstanden jevnlig. For å få tilstandsgrad 0 eller 1 må tekkingen skiftes ut, men tidspunktet for når dette er nødvendig er vanskelig å si noe om.
- Tidspunkt for utskiftning av undertak nærmer seg.
- Når takteking og undertak begynner å bli gamle, øker risikoen for lekkasjer, noe som kan føre til omfattende og kostbare reparasjoner av underliggende konstruksjoner dersom en ikke foretar tiltak på konstruksjonene før dette oppstår.
- Tidspunkt for utskiftning av takteking nærmer seg.

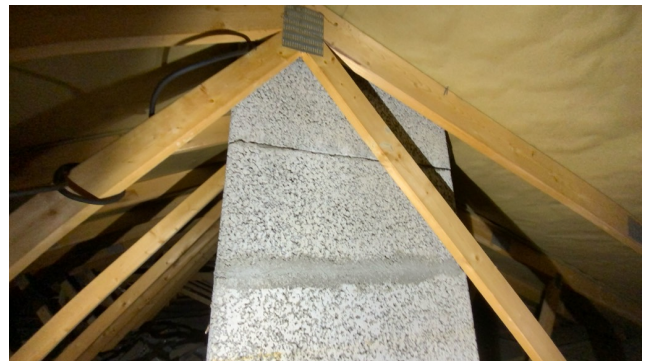
- Det er fra loft/kryp loft påvist indikasjoner på at det er punktering av dampspærre, som medfører svekket effekt av dampspærrefunksjonen.
- Det er påvist avvik rundt gjennomføringer i takflaten.

Kontroll rundt pipeløp.

- Det bør gjøres lokale tiltak.

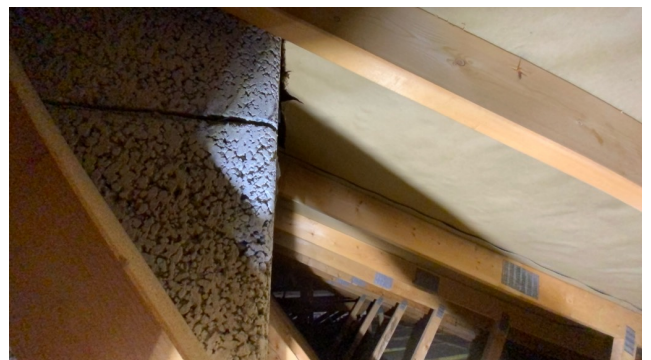
Utettheter rundt pipeløp.

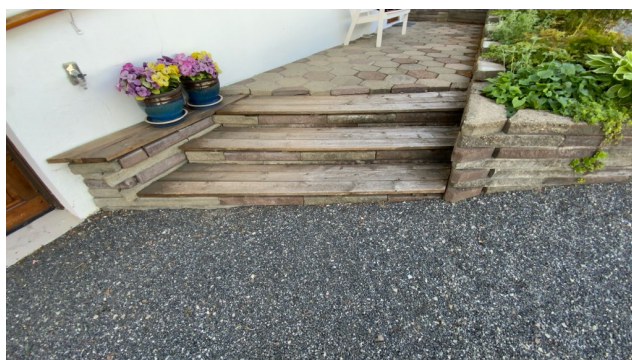
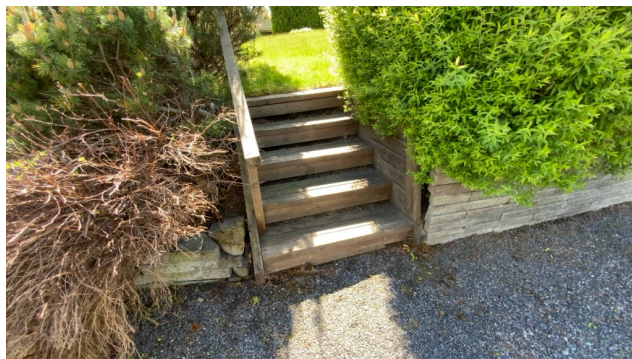
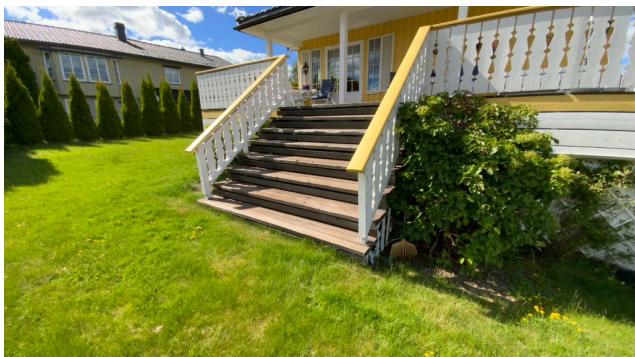
Utvendig tretrapper fra eldre årstall. Trapp fremstår med tiltenkt funksjon dog synlig elde og skjevheter der vedlikehold eller kommende utskiftninger ikke kan utelukkes på sikt.

Besiktigelse av trapp.

- Lokal utbedring må utføres.

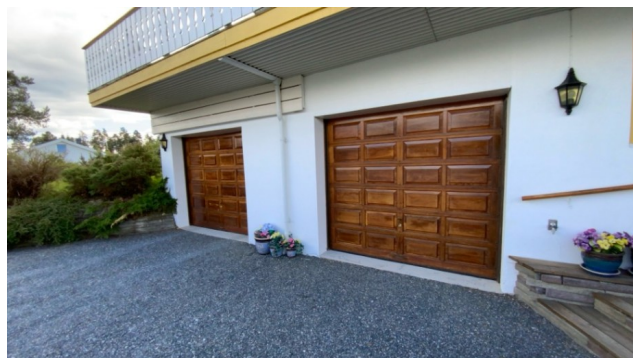
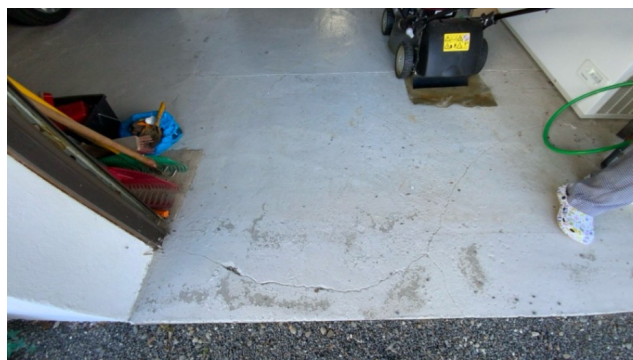
Synlig saltutslag på vegg med variable fuktverdier på nedre del av grunnmur. Synlig riss på betongsålen.

Synlig riss på betongsålen.

Overflatebehandling og lokale utbedringer er påregnelig på sikt. Det henviser til punkt på drenering som inkluderer drenering rundt garasjen som bør utbedres på sikt. Det bør ikke lagres innbo/oppbevaring mot yttervegger. Økt ventilasjon bør vurderes.

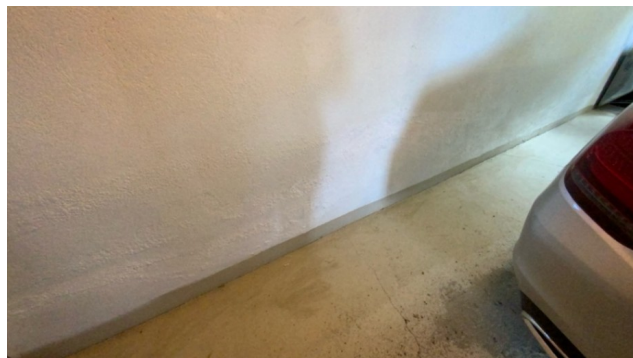
Synlig saltutslag på vegger.

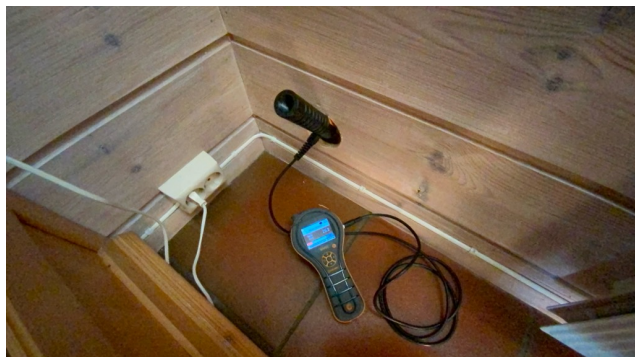
Rom under terreng: Gulvet er av betong. Veggene har panel. Hulltaking er foretatt og det er påvist avvik i konstruksjonen. Hulltaking er foretatt ved/i Hall. Fuktkvotemåling (vekt%) i konstruksjonen ble målt til 26.

- Det er gjennom hulltaking påvist høyt fuktnivå inne i trekonstruksjonen i hulltakingen, men ikke påvist fuktskader i dette området. Høy luftfuktighet kan over tid føre til muggvekst eller sverting av materialer. Samtidig kan materialer og konstruksjoner bli ødelagt.

Grunnet trefast bunnsvill og ingen synlige skader rundt hulltakingspunktet er det gitt TG 2 iht. retningslinjer NS3600, men det kan ikke utelukkes videre utvikling over tid der TG 3 kan bli aktuelt for fremtidig vurderinger. Unngå lagring mot yttervegg er også et anbefalt tiltak. Ingen typisk kjellerlukt ble registrert på befaringsdagen for øvrig. Alle innredet og utført overflater bør fjernes i samsvar med etablering av ny drenering før videre innredninger av kjelleren. Ved innredning av overflater i naborom før ny drenering er opparbeidet kan dette føre til skader på konstruksjoner og redusert innneklima samt økt risiko for muggsopp m.m

Utført hulltaking på rom under tereng.

- Det påviste fuktnivå gir grunn til å overvåke konstruksjonen jevnlig for å se utvikling over tid, og eventuelt foreta tiltak for å unngå fuktskader.

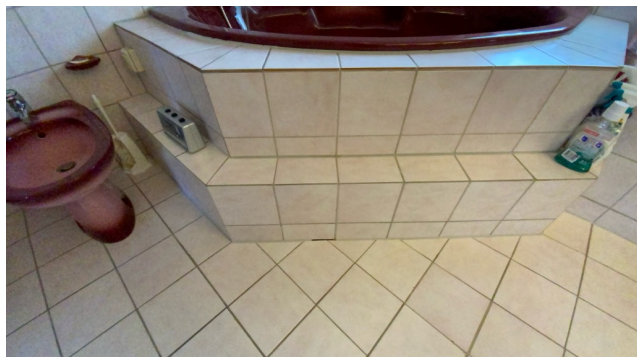
Bad 1.etg: Eldre bad fra opprinnelig før 1997. Ingen dokumentasjon på badets oppføring foreligger. Gjenværende forventet levetid vurderes som utgått der kommende oppussing av våtrommet i sin helhet med nytt sluk, nytt beleg/membran, innredning og overflater m.m på kort sikt er påregnelig. Det oppfordres til fortsatt bruk av badekar eller oppsett av dusjkabinett der direkte vannbelastning på gulv bør unngås da det er manglende tetthet på overganger generelt der vannbelastning på gulv kan medføre skader i tilstøtende konstruksjoner. Sluk fra byggeår der levetid vurderes som utgått. Sluk kunne ikke kontrolleres da det ligger innmurt under badekar iht. eiers opplysninger. Naturlig ventilasjon. Fliser på gulv og vegger. Nedfelt servant på underskap, speil og belysning. Klosett, bidé og badekar. Tg 3 er satt grunnet at badet er fra opprinnelig før 1997 og regler fra ny avhendingslov 2022 med synlige avvik på de tekniske utførelser. Badet er dog normalt fungerende for dagligdags bruk iht. eiers opplysninger.

- Manglende oppgradering av våtrommet medfører høy risiko for at konstruksjonene ikke vil tåle vanlig bruk av vann eller lekkasjer. Selv om det er dusjkabinett, er det fortsatt en betydelig risiko for at våtromets konstruksjoner ikke tåler lekkasjer. Dette kan føre til fuktskader på tilstøtende konstruksjoner.
- Våtrommet må totalrenoveres. Alle forhold med tettesjikt, våtsone, sluk m.m. må dokumenteres.
- Våtrommet har behov for omfattende oppgraderinger. For å sikre en løsning som oppfyller gjeldende krav, bør tettesjikt, sluk og røropplegg oppgraderes og dokumenteres.

Ingen tilkomst til sluket.

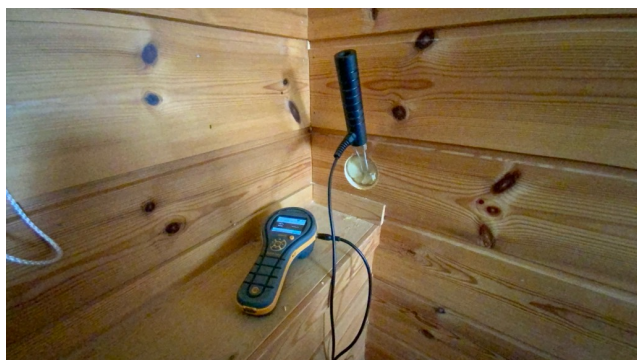
Hulltaking er foretatt uten å påvise unormale forhold. Hulltaking er foretatt ved/i Trappeløp.

Utført hulltaking.

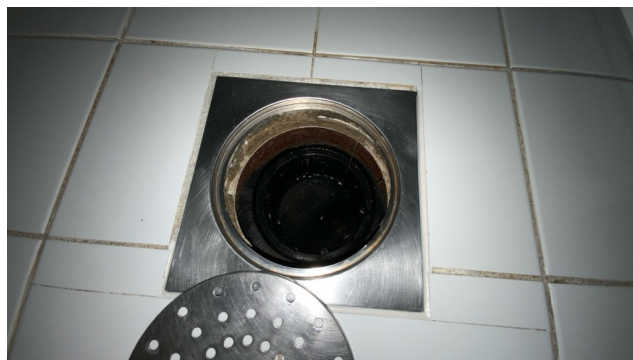
Bad i u.etg: Eldre bad fra opprinnelig før 1997. Ingen dokumentasjon på badets oppføring foreligger. Gjenværende forventet levetid vurderes som utgått der kommende oppussing av våtrommet i sin helhet med nytt sluk, nytt belegg/membran, innredning og overflater m.m på kort sikt er påregnelig. Det oppfordres til fortsatt bruk av badekar eller oppsett av dusjkabinett der direkte vannbelastning på gulv bør unngås da det er manglende tetthet på overganger generelt der vannbelastning på gulv kan medføre skader i tilstøtende konstruksjoner. Sluk fra byggeår der levetid vurderes som utgått. Elektrisk ventil. Flislagt gulv og vegg. Nedfelt servant på underskap, speil og belysning. Klosett og dusj. Tg 3 er satt grunnet at badet er fra opprinnelig før 1997 og regler fra ny avhendingslov 2022 med synlige avvik på de tekniske utførelser. Badet er dog normalt fungerende for dagligdags bruk iht. eiers opplysninger.

- Manglende oppgradering av våtrommet medfører høy risiko for at konstruksjonene ikke vil tåle vanlig bruk av vann eller lekkasjer. Selv om det er dusjkabinett, er det fortsatt en betydelig risiko for at våtrommets konstruksjoner ikke tåler lekkasjer. Dette kan føre til fuktskader på tilstøtende konstruksjoner.

Kontroll av sluk.

- Våtrommet må totalrenoveres. Alle forhold med tettesjikt, våtsone, sluk m.m. må dokumenteres.

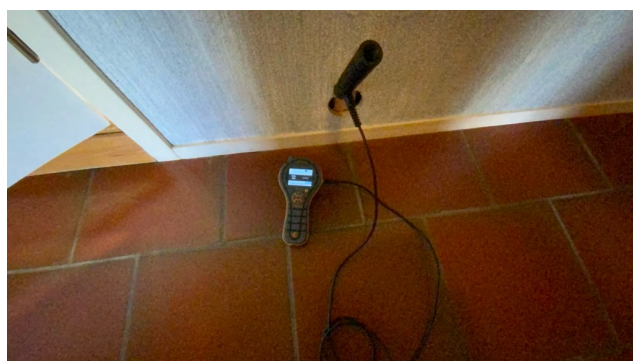
Hulltaking er foretatt uten å påvise unormale forhold. Hulltaking er foretatt ved/i Gang.

Utført hulltaking.

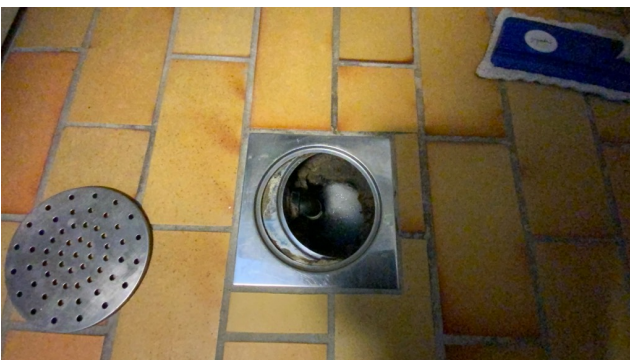
U.etg: Eldre vaskerom fra opprinnelig før 1997. Ingen dokumentasjon på vaskerommets oppføring foreligger. Gjenværende forventet levetid ansees som utgått der kommende oppussing av våtrommet i sin helhet med nytt sluk, nytt belegg/membran, innredning og overflater m.m på kort sikt er påregnelig. Direkte vannbelastning på gulv bør unngås der det er manglende tetthet på overganger generelt der vannbelastning på gulv kan medføre skader i tilstøtende konstruksjoner. Sluk fra byggeår der levetid ansees som utgått. Flislagt gulv og malte flater på vegg. Naturlig ventilasjon. Utslagsvask. Opplegg til vaskemaskin. Tg 3 er satt grunnet at vaskerom er fra opprinnelig før 1997 og regler fra ny avhendingslov 2022 med synlige avvik på de tekniske utførelser. Vaskerom er dog fungerende for dagligdags bruk iht. eiers opplysninger.

- Manglende oppgradering av våtrommet medfører høy risiko for at konstruksjonene ikke vil tåle vanlig bruk av vann eller lekkasjer. Selv om det er dusjkabinett, er det fortsatt en betydelig risiko for at våtrommets konstruksjoner ikke tåler lekkasjer. Dette kan føre til fuktskader på tilstøtende konstruksjoner.
- Våtrommet må totalrenoveres. Alle forhold med tettesjikt, våtsone, sluk m.m. må dokumenteres.
- Våtrommet har behov for omfattende oppgraderinger. For å sikre en løsning som oppfyller gjeldende krav, bør tettesjikt, sluk og røropplegg oppgraderes og dokumenteres.

Kontroll av sluk.

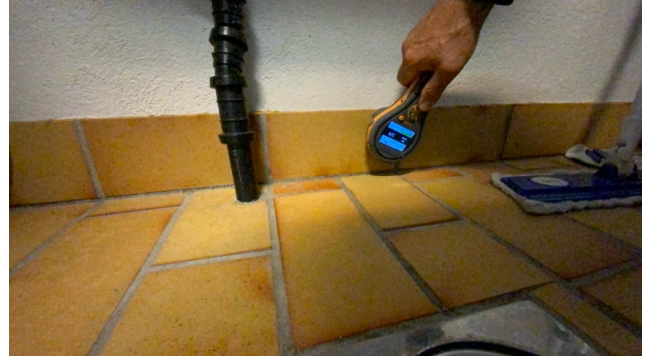
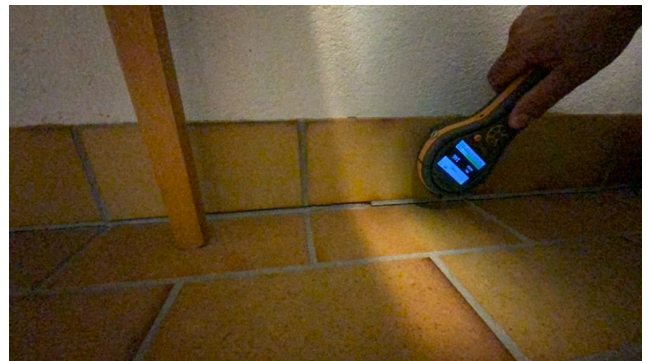
Hulltaking er ikke foretatt da det ikke er fysisk mulig pga tilliggende konstruksjoner. Omsluttende vegger i murkonstruksjon.

Ingen høye fuktverdier ble indikert på befaringsdagen.

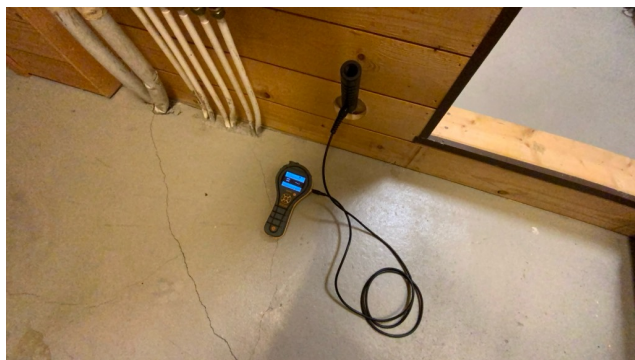
Utført hulltaking. Ingen høy fuktprosent ble målt på befaringsdagen.

Ingen umiddelbare tiltak ansees som nødvendig, men kommende vedlikehold/utskiftninger kan heller ikke utelukkes.

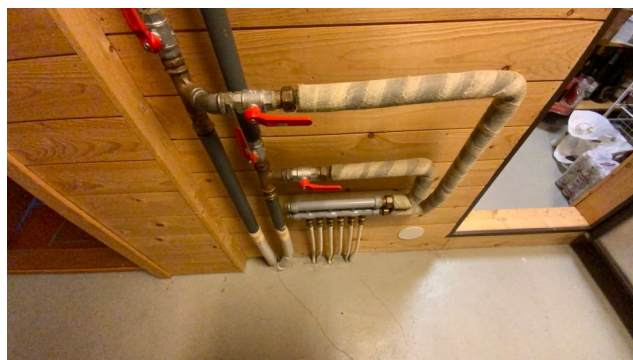
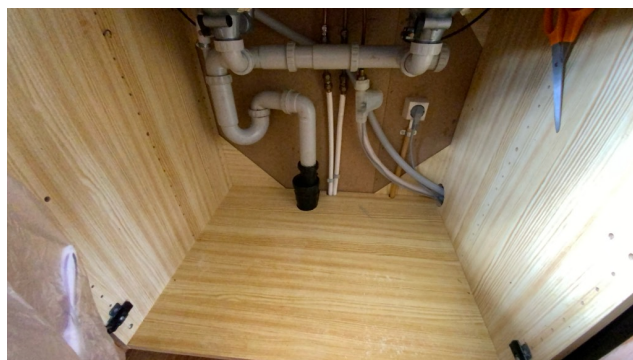
Røropplegg av eldre kobberør. Med tanke på alder og materialvalg ansees rør som tilfredsstillende men kommende modernisering av røropplegg kan heller ikke utelukkes på sikt. Waterguard i benkeskap på kjøkken bør etableres for god sikring av lekkasjevann.

Besiktigelse av røropplegg.

- I forbindelse med oppgradering av våtrom vil det være naturlig med utskiftning av rør.
- Det er ikke behov for utbedringstiltak siden anlegget fungerer i dag, men ut ifra alder kan skader plutselig oppstå på eldre anlegg.
- Tidspunkt for utskiftning av vannledninger nærmer seg.

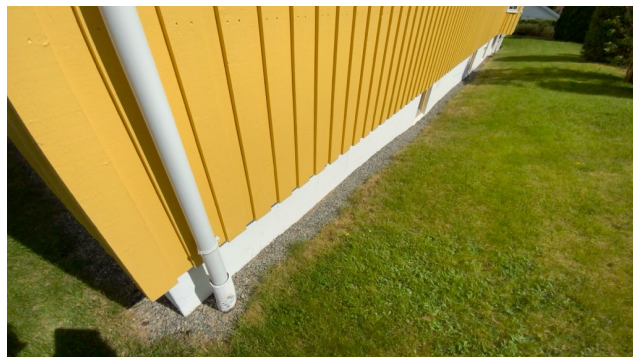
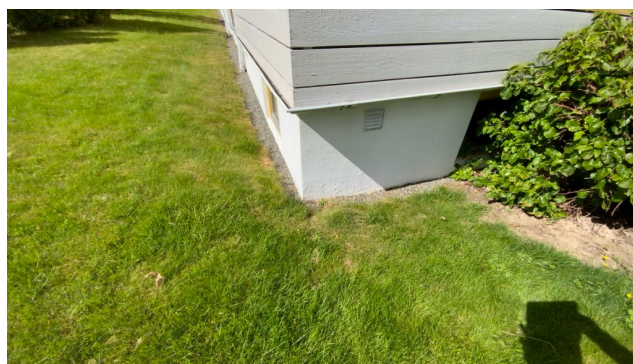
Terreng over fuktsikring mot vegg kan føre til innsig av vann.

- Tiltak for redrenering rundt boligen kan ikke utelukkes.
- Overvåk tilstanden jevnlig. For å få tilstandsgrad 0 eller 1 må dreneringen skiftes ut, men tidspunktet for når dette er nødvendig er vanskelig å si noe om.

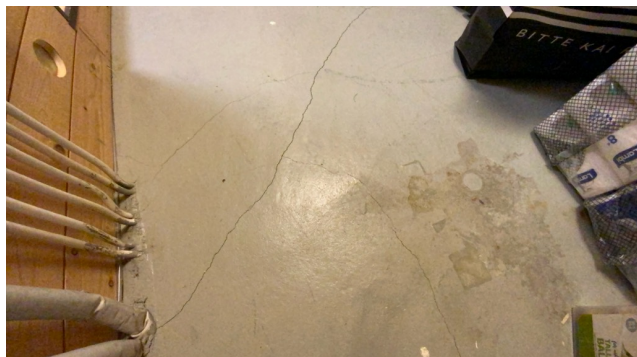
Synlig riss i sålen.

- Lokal utbedring må utføres.

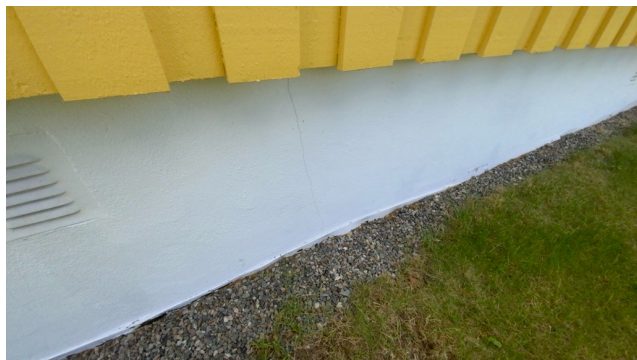
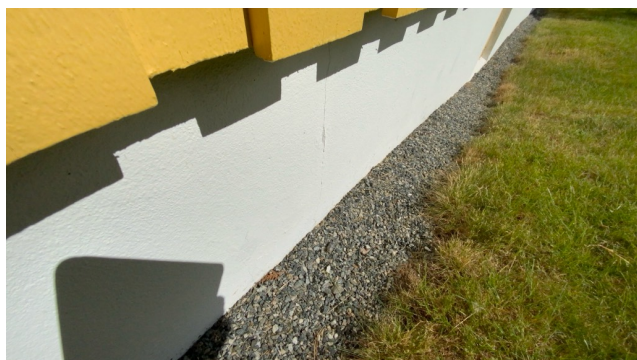
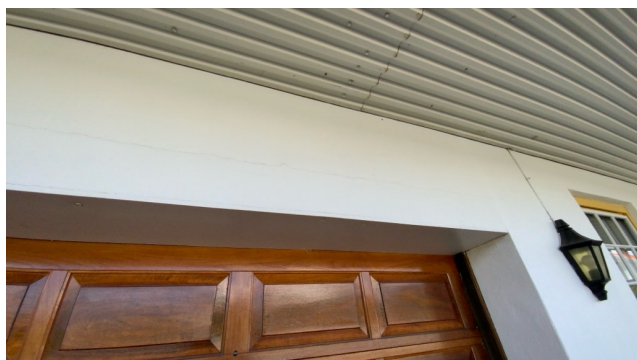
Stedvis riss i murpuss/grunnmur.

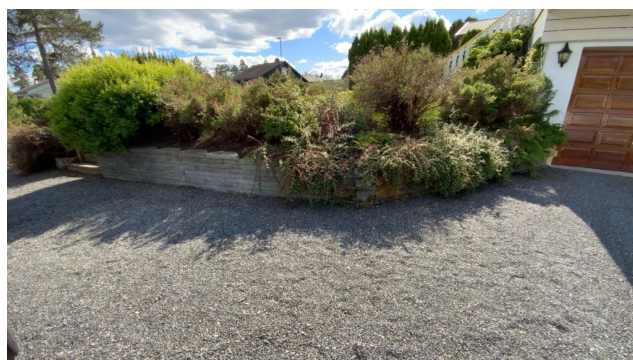
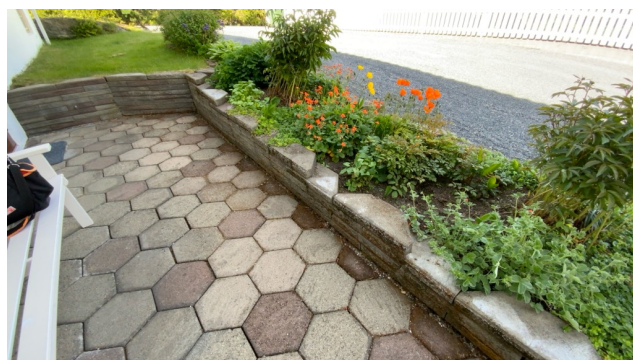
Besiktigelse av støttemur.

- Lokal utbedring må utføres.

Kommende justeringer og vedlikehold kan ikke utelukkes på sikt.
