Lyngneset 3, 5302 STRUSSHAMN

## **STRUSSHAMN - Enebolig med renoveringsbehov**

| Tilstandsrapport ..... | 51 |

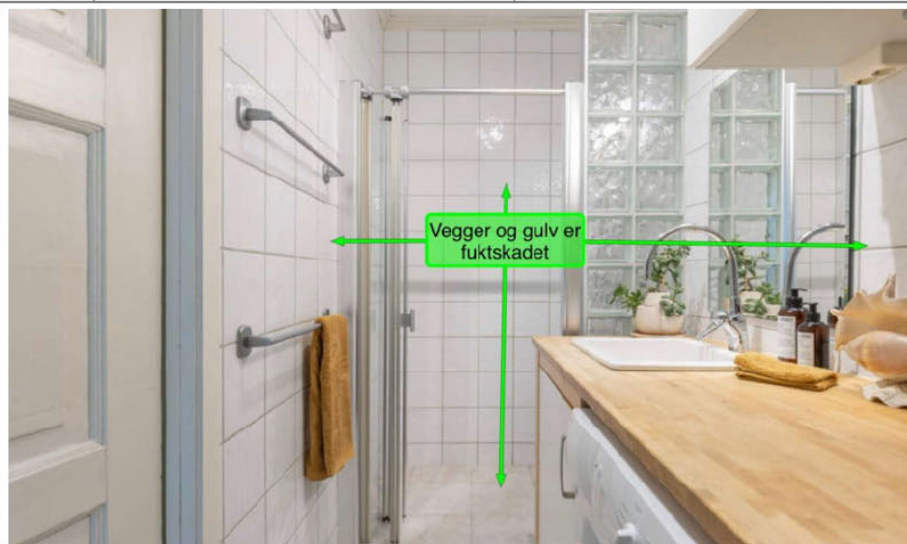
#### Bilde viser bad før riving

Feil oppbygging av badet har, er årsak til nedfuktet konstruksjon i gulv og vegger.

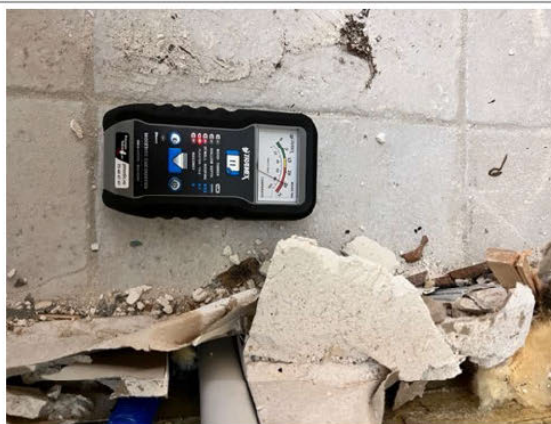
Viser fuktig  
gulvkonstruksjon bad

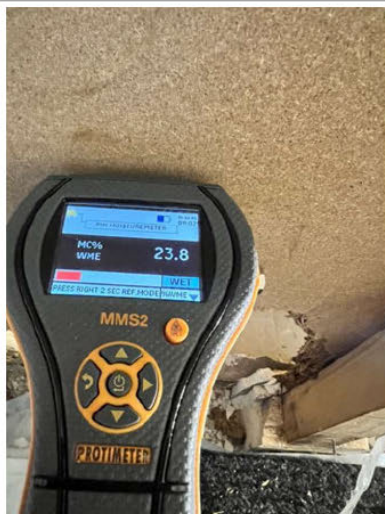
Sponplatevegg mot gang.  
 Målt til høyt fuktinnhold.  
 Nedfuktet vegg, som følge av manglende tettesjikt.

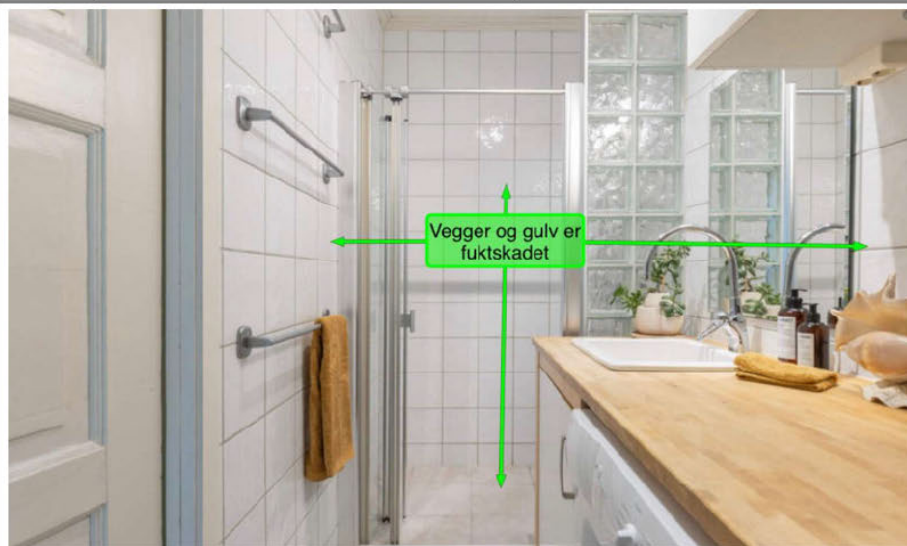
**Bilde viser bad før riving**

Feil oppbygging av badet har, er årsak til nedfuktet konstruksjon i gulv og vegger.

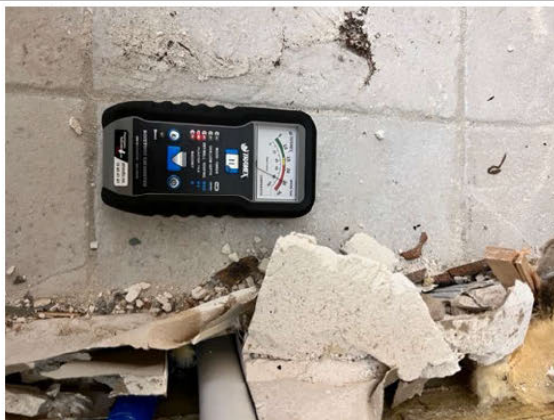
Viser fuktig  
 gulvkonstruksjon bad

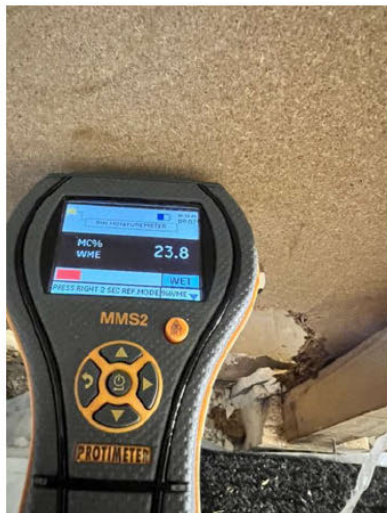
Sponplatevegg mot gang.  
 Målt til høyt fuktnnhold.

Nedfuktet vegg, som følge av manglende tettesjikt.

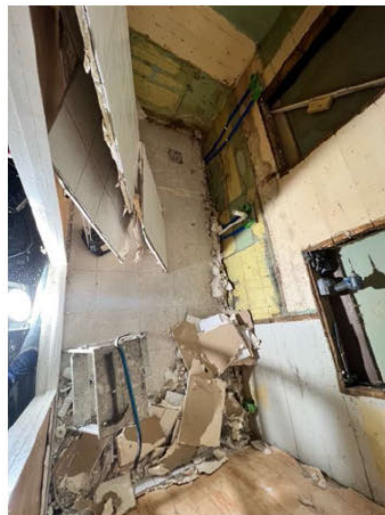
Bilder viser rivningsarbeid.  
Nedre del av laftet yttervegg er  
nedfuktet og muggen.

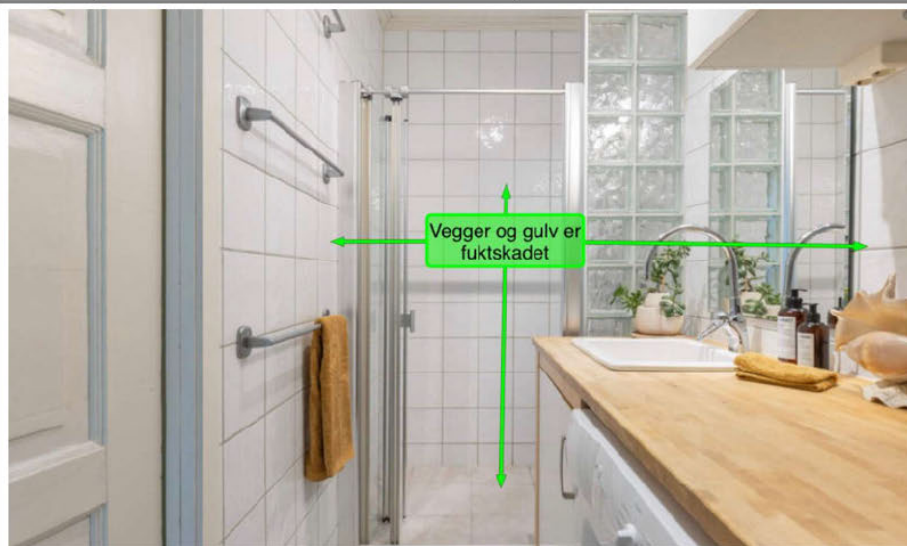
**Bilde viser bad før riving**

Feil oppbygging av badet har, er årsak til nedfuktet konstruksjon i gulv og vegger.

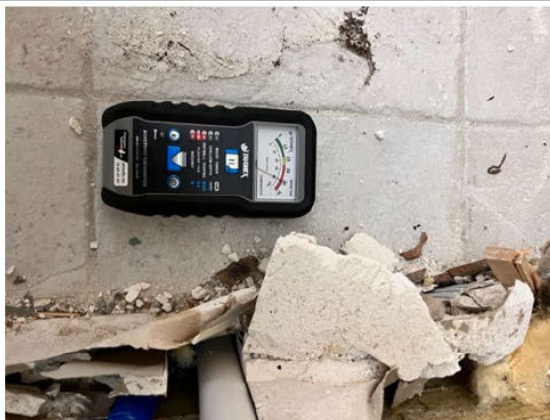
Viser fuktig  
 gulvkonstruksjon bad

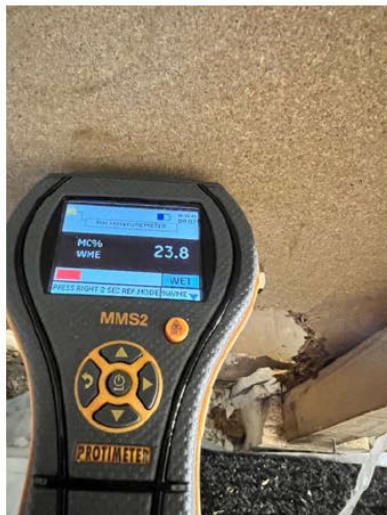
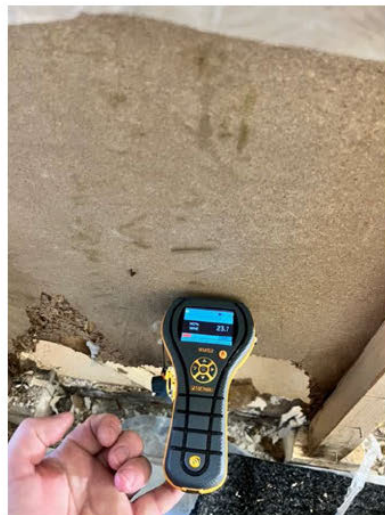
Sponplatevegg mot gang.  
Målt til høyt fuktinnhold.

Nedfuktet vegg, som følge av manglende tettesjikt.

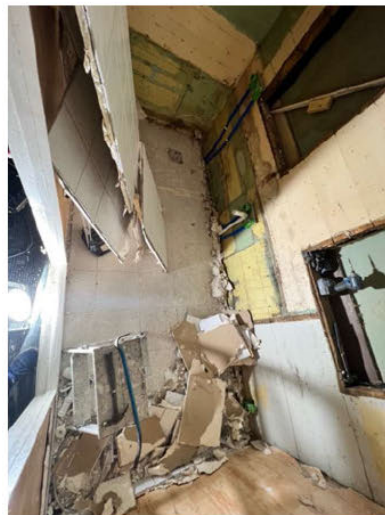
Bilder viser rivningsarbeid.  
Nedre del av laftet yttervegg er  
nedfuktet og muggen.

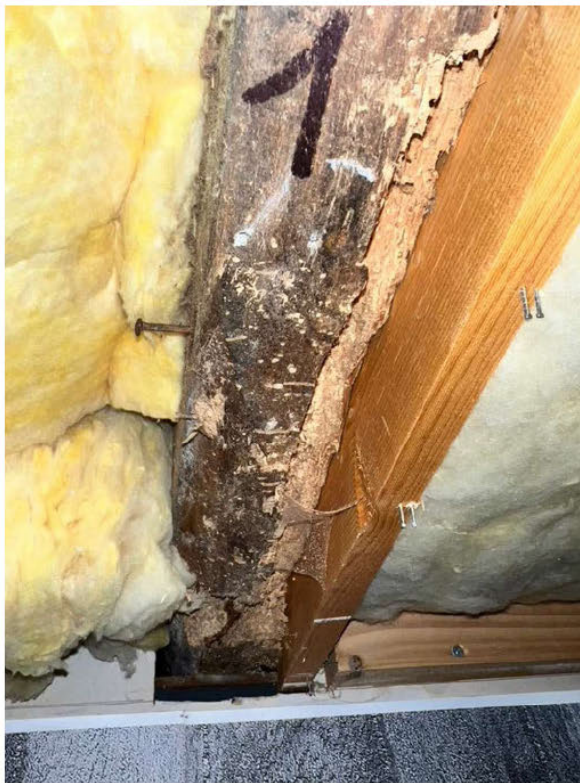
Angrepet bærebjelke, som er avrettet ved lasket bord. Her er aktivitet av skadedyr.

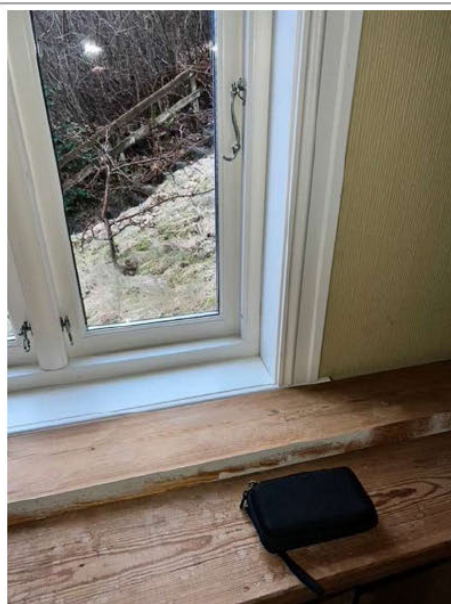
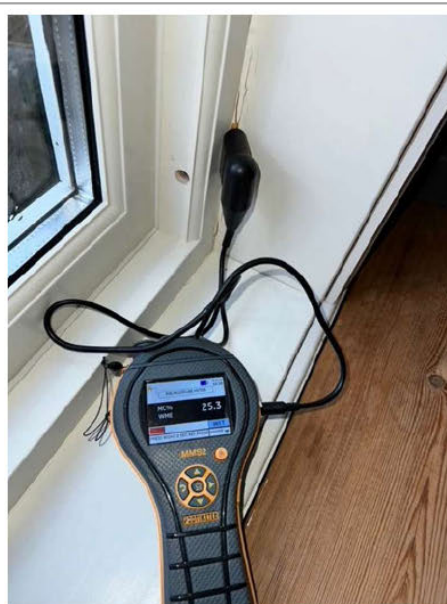
Bilder viser vindu i etasjen over utleiedel, hvor vanninntrenging også vises. Her er deler av vindukarm også nedfuktet

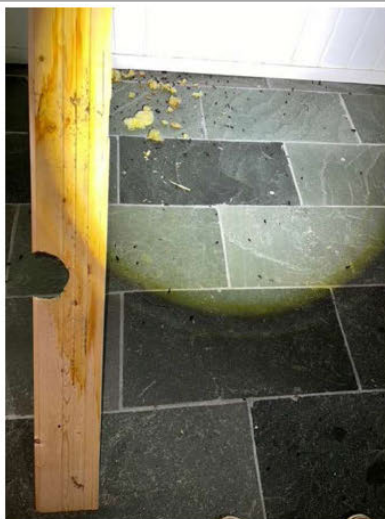
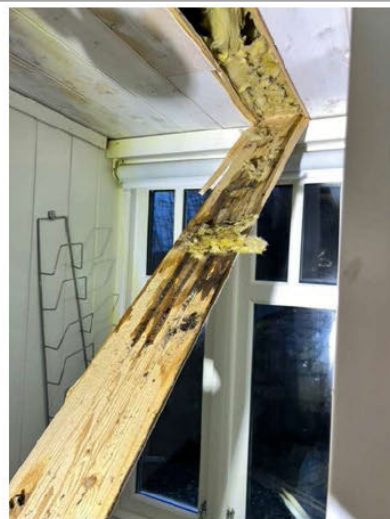
Bilde viser dyreeksremitter fra etasjeskiller. Panelhimling er nedfuktet av dyre urin, + vanninntrenging fra fasade

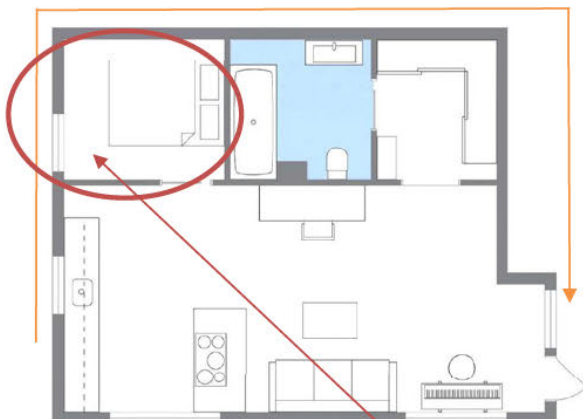
Tegningen over er hentet fra salgsprospekt, og vi har tegnet en rød ellipse for å markere de område der det er registrert skader etter rotter. I dette område ble et panelbord revet ned for å undersøke inne i etasjeskilleren.

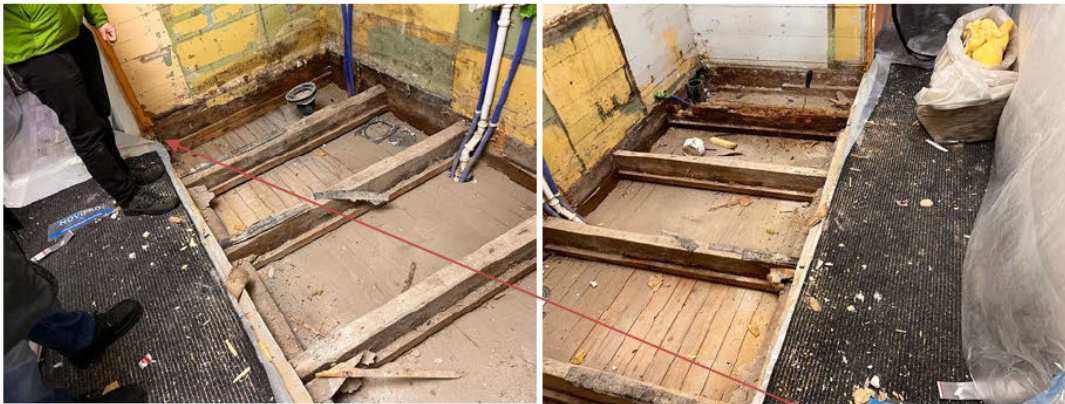
Ved besiktigelse var baderommets overflater samt skillevegg fjernet, slik at vi kunne se ned i etasjeskilleren.

I dette område var det takstmann som utarbeidet tilstandsrapporten registrert 82,2 RF osv

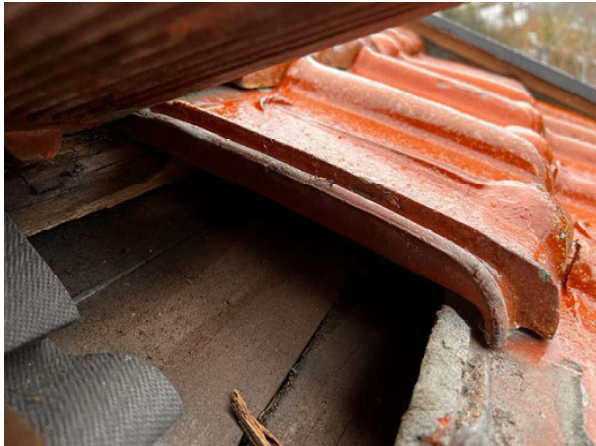
På selve undertaket er det ikke papp eller annet tettesjikt, i tråd med tidligere byggeskikk.

Bildet er tatt fra et takvindu etter at vi har løftet opp en takstein. Undertaket framstår til å være i orden uten skader på de områder som vi kom til for undersøkelser.
