# TILSTANDSRAPPORT

Enebolig

Lyngneset 3  
5302 STRUSSHAMN  
4627/11/0/59/0/0

20.06.2025

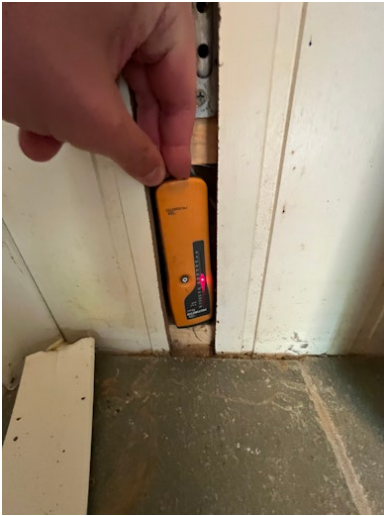
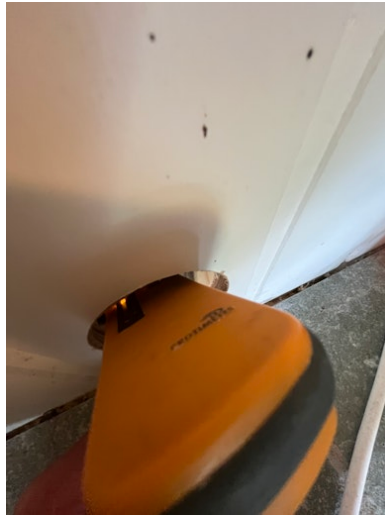
Det er tatt hull i bakvegg for å måle fukt i svill på innvendig påforing.

Det avdekkes høy luftfuktighet og tiltak må påregnes.

Åpne opp flere steder i bakvegg for å videre kartlegge fukt i bunnsvill / bakvegg.

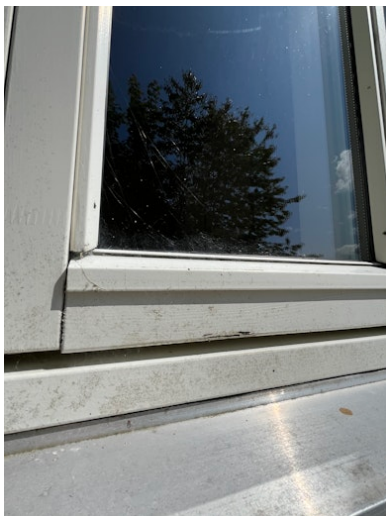
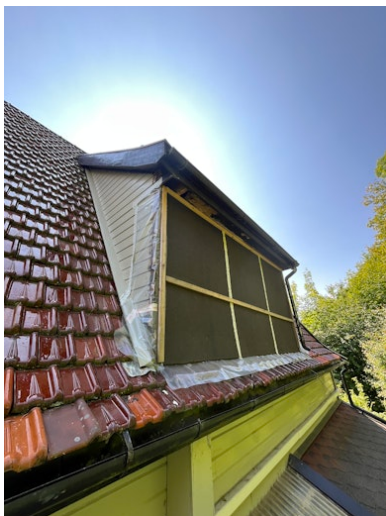
Eldre yttervegger kan erfaringsmessig ha skjulte skader, spesielt ved grunnmur og vinduer/dører samt andre overganger.

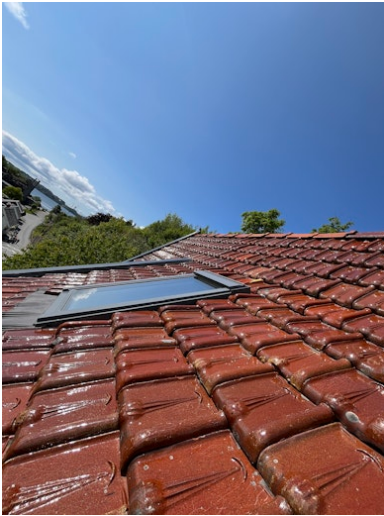
Taket er oppbygd med bordsutak, sløyfer, lekter og takstein. Det er ikke montert undertaksduk. For å sikre bedre fuktbeskyttelse og luftgjennomstrømning anbefales det å etablere diffusjonsåpen undertaksduk ved fremtidig rehabilitering. Tiltak anses ikke som akutte, men bør planlegges som del av vedlikeholdet på sikt.

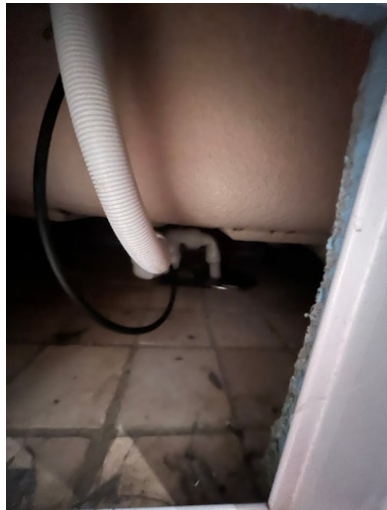
Sluk er ikke inspisert grunnet svært begrenset tilkomst via luke.

TG2 er gitt grunnet manglende dokumentasjon på fuktsikring og innbygging av sistene. Toalettet mangler påkrevd drensåpning, og det er uklart om det er etablert sikkerhetsløsning som f.eks. safetybag. Vurderingen gjelder dokumentasjon, ikke badets tekniske tilstand.

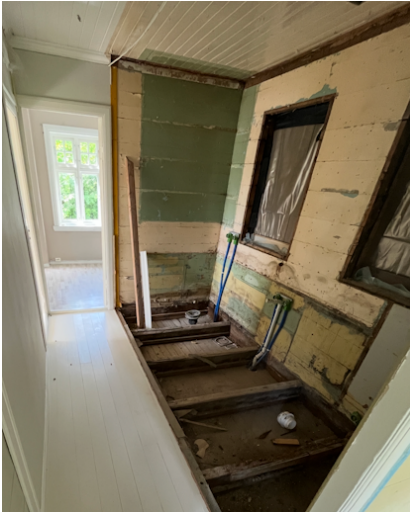
Badet er revet i 2 etg. se tidligere rapporter fra 2023 og 2024 for meg utfyllende info.

Tiltak over 300.000
