# Tilstandsrapport

Fritidsbolig

Eiterålivegen 118, 8658 MOSJØEN

Befaringsdato: 28.01.2025

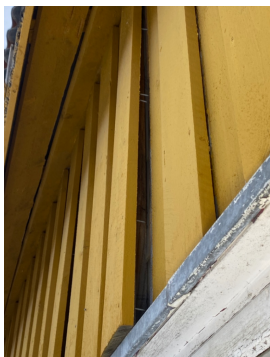
Kledningen er stedvis løsnet grunnet dårlig innfestning.

- Musesperre må etableres.
- Råteskadet trekledning må skiftes ut.
- Det må foretas tiltak for å lukke avviket.
- Lokal utbedring bør foretas for å øke avstanden mellom terreng og bordkledning.

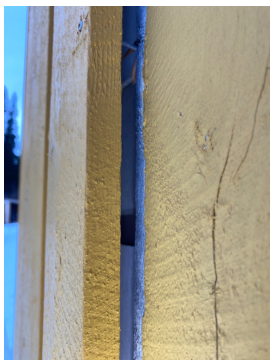
Eternitt inneholder asbest. Hvis det oppstår asbeststøv er dette helseskadelig å puste inn, og det kan være kreftfremkallende. Hvis konstruksjonen forblir lukket vil den ikke utgjøre noen fare. Ved arbeid med asbest anbefales det å ta kontakt med en aktør med dokumentert kompetanse f.eks. en miljøkartlegger eller et asbestsaneringsfirma

Asbestplater på bakside av kledningen.

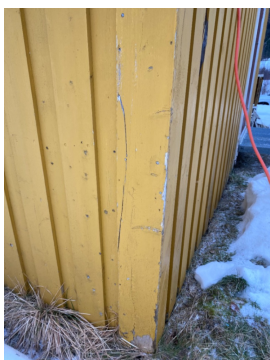
Bordkledning går stedvis nesten helt ned i terreng.

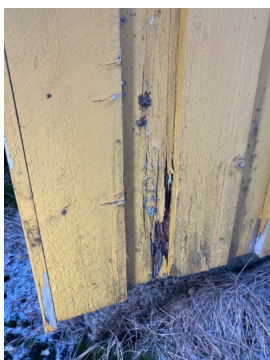
- Det er ingen eller liten lufting i nedre kant av kledning mot grunnmur.
- Det er påvist spredte råteskader i bordkledningen.
- Bordkledning går stedvis nesten helt ned i terreng.
- Det er ingen musesperre i nedre kant av konstruksjon.
- Det er påvist andre avvik:

Bordkledning er stedvis værøpsprukket/råteskadet.

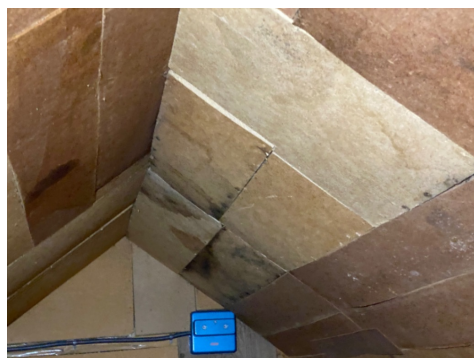
- Det er ingen lufting i konstruksjonen.
- Det er påvist avvik rundt gjennomføringer i takflaten.
- Det er påvist fukt-/råteskader i takkonstruksjonen.
- Det er påvist fuktskjolder/skader i takkonstruksjonen.
- Hele takkonstruksjonen er gjenbygget. Det er ingen mulighet til vurdering utover alder og observasjoner fra underliggende etg.
- Det er registrert skader etter aktivitet av skadedyr
- Konstruksjonene har skjevheter.

Hele takkonstruksjonen er gjenbygget. Det er ingen mulighet til vurdering utover alder og observasjoner fra underliggende etg.

- Lokal utbedring må utføres.
- Det må gjennomføres ytterligere undersøkelser.
- Andre tiltak:
- Påviste skader må utbedres.
- Konstruksjonene må sikres mot råte, sopp og skadedyr.
- Lufting/ventilering må etableres.

Det er viktig at lekkasjen stoppes og at fuktskadene utbedres snarest, da det etableres muggsopp som er helsefarlig som følge av dette. Materialer skadet av fukt/avføring fra mus/skadedyr må byttes.

Ytterlige undersøkelser må foretas for å få kartlagt tilstanden og omfanget på skader som kan være forårsaket av mus/skadedyr samt fukt i skjulte konstruksjoner.

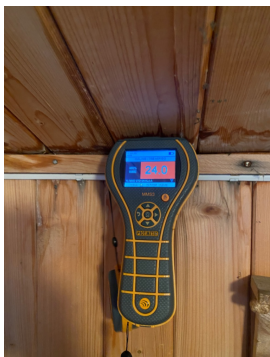
Det ble fuktmålt og registrert en vektprosent i takpanel på 24 %. Vektprosent i treverk skal ikke overgå ca. 17 %. Ved høyere fuktverdier i treverk kan det utvikles det mugg, fukt og råteskader.

Fuktmåling i takpanel i entre'.

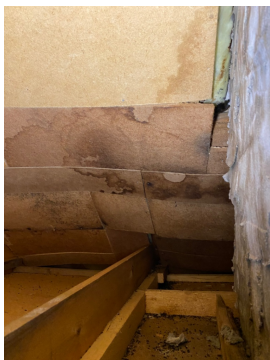
Det er registrert fukt og svertesopp flere plasser.

Plater og panel i taket har fuktskader flere plasser på kaldloftet, i entre og i loftetasjen.

Fuktskader. Det ble registret spor av mus på kaldloftet.

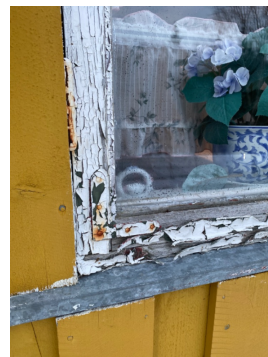
- Det er påvist at enkelte vinduer er vanskelig å åpne/lukke.
- Det er påvist avvik rundt innsettingsdetaljer.
- Det er påvist vinduer med fukt/råteskader.
- Karmene i vinduer er slitte og det er sprekker i trevirket.
- Vinduene har råteskader.

Vinduene har råteskader.

- Vinduer må justeres.
- Vinduer med råteskader må erstattes med nye.

Avstand mellom omrammingsbord og beslag bør økes til ca. 5 mm. for å forhindre fuktopptrekk og påfølgende råteskader.

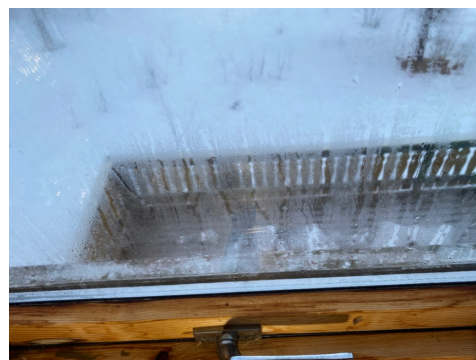
- Det er påvist at enkelte vinduer er vanskelig å åpne/lukke.
- Det er påvist noen glassruter som er punktert eller sprukne.
- Det er påvist vinduer med fukt/råteskader.
- Vinduene har råteskader.

Vindu med punktert glass og råteskader. Vindu mot nordvest lar seg ikke åpne.

- Vinduer må justeres.
- Vinduer med råteskader må erstattes med nye.

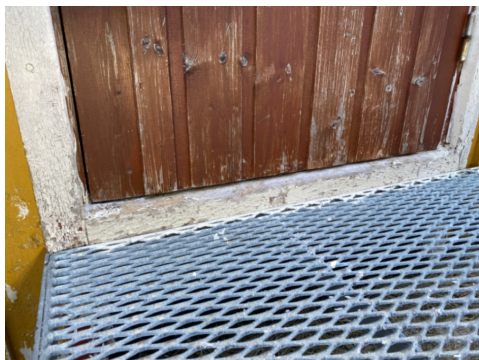
Dør mangler beslag under terskel, utvendig omramming har råteskader.

Omramming har råteskader beslag mangler.

- Beslag må skiftes ut.
- Det bør gjøres tiltak for å lukke avviket.

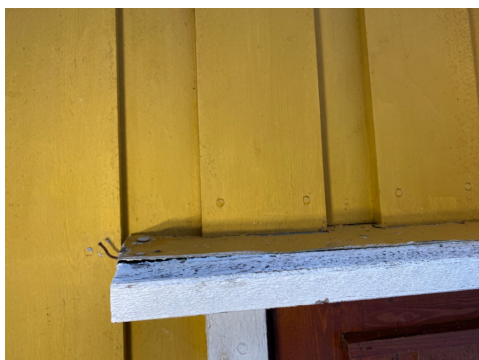
- Det er påvist avvik rundt innsettingsdetaljer.
- Det er påvist utetthet/åpning mellom dørblad og dørkarm. Dvs. at kald trekk kan oppstå.
- Karmene i dører er værslitte utvendig og det er sprekker i trevirket.
- Vannbrett er ikke fagmessig utført.

Dører mangler delvis beslag over vannbrett. Utvendige kledning er satt helt ned på beslag, skadeutsatt løsning med fuktopptrekk og påfølgende råteskader.

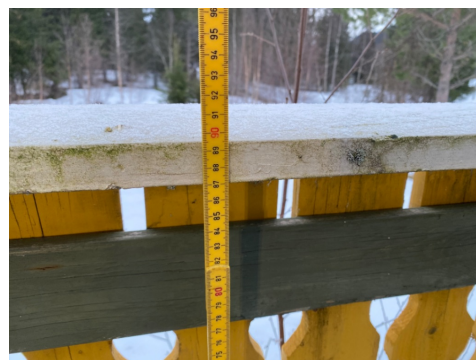
Høyde rekkverk.

- Lokal utbedring må utføres.
- Det er ikke krav om utbedring av rekkverkshøyde opp til dagens forskriftskrav.

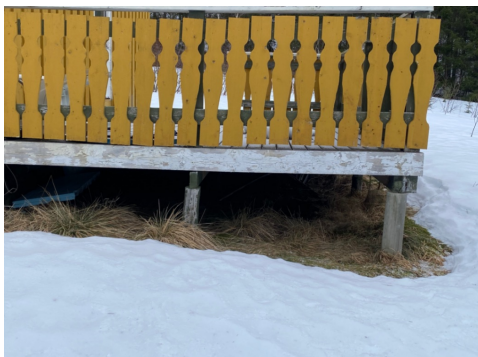
Søyler har delvis råteskader.

Skjevheter.

Fundamenteringen må fundamenteres frostfritt. Det kan gjøres ved å grave til frostfri dybde eller ved å isolere mot kulda. Bakken bør isoleres med markisolasjon og det må etableres nye søyler på frostfri bakke. Søyler med råteskader må påberegnes utbyttes. Skjevheter bør rettes opp.

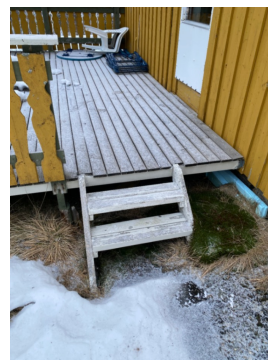
- Det er ikke montert rekkverk.
- Det er påvist fukt-/råteskader i konstruksjonen.

Ved høyde på over 0,5 meter over bakkenivå, skal det være montert rekkverk på trapper.

- Rekkverk må monteres for å lukke avviket.
- Andre tiltak:

Råteskadet materiale må byttes.

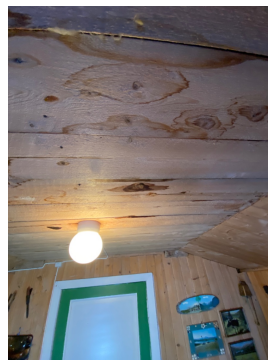
Tak i entre'.

- Det er stedvis påvist synlige skader på overflater.
- Det er påvist fuktskader på overflater.

- Overflater må utbedres eller skiftes.
- Gjennomføre ytterligere undersøkelser og foreta utbedring av skade.

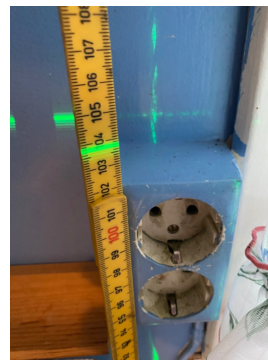
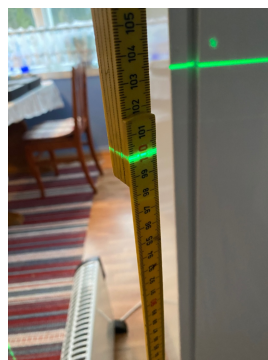
Hovedetasje: Planavvik i etasjen innenfor 2 meter er ca. 14 mm.  
Planavvik gjennom hele rommet er ca. 37 mm.  
Loftsetasje mot sørøst: Planavvik i etasjen innenfor 2 meter er ca. 8 mm.  
Planavvik gjennom hele rommet er ca. 11 mm.

- Målt høydeforskjell på mellom 10 - 20 mm innenfor en lengde på 2 meter. Tilstandsgrad 2 gis med bakgrunn i standardens krav til godkjente måleavvik.
- Målt høydeforskjell på over 30 mm gjennom hele rommet. Tilstandsgrad 3 gis med bakgrunn i standardens krav til godkjente måleavvik.

Målt planavvik kjøkken.

For å få tilstandsgrad 0 eller 1 må skjevheter rettes opp. Det vil imidlertid sjelden være økonomisk rasjonelt som et enkeltstående tiltak i en bolig som dette. Dersom boligen en gang skal renoveres, kan man vurdere slike tiltak.

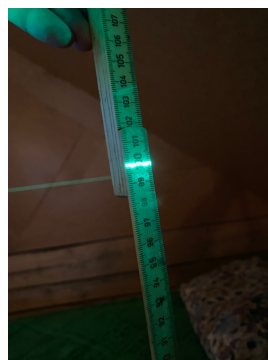
Målt planavvik loftsetasje.

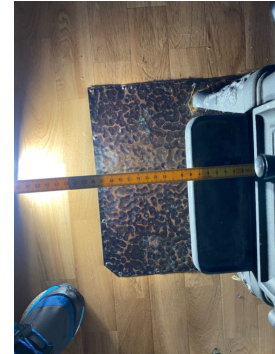
- Det er påvist brennbart materiale nærmere enn 300 mm fra sotluke/feieluke.
- Det er påvist sprekker og/eller riss i pipe.
- Ildfast plate mangler på gulvet under sotluke/feieluke på pipe.
- Ildfast plate mangler på gulvet under/foran ildstedet.
- Pipevanger er ikke synlige.
- Det er påvist betydelige sprekker i pipe.
- Mer enn halvparten av forventet brukstid er passert på pipe.

Brennbar plate under vedovner er for liten.

- Det må foretas tiltak for å lukke avviket.
- Pipe kan ikke brukes før den er utbedret forskriftsmessig.
- Pipevanger må gjøres tilgjengelig.
- Andre tiltak:
- Det må foretas lokal utbedring.
- Tidspunkt for piperehabilitering nærmer seg.
- Det anbefales å montere ildfast plate under luker på pipe.
- Det må monteres ildfast plate under/foran ildsted.

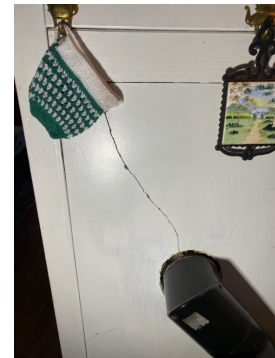
Sprekk i pipe bak vedovn på kjøkken.

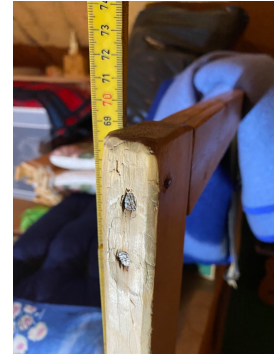
Høyde rekkverk ca. 69 cm.

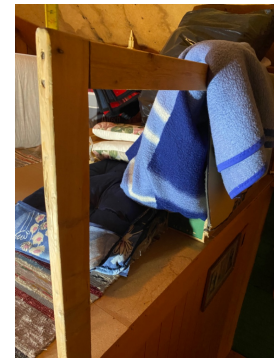
Åpninger i rekkverk.

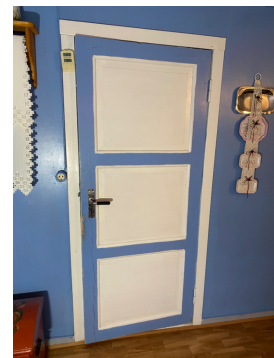
Døre mellom kjøkken og gang.

- Det er påvist avvik som tilsier at det bør foretas tiltak på enkelte dører.

- Enkelte dører må justeres.

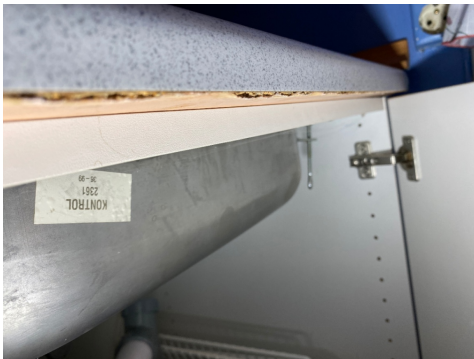
Svellinger fra fukt i benkeplate.

Svellinger i benkeplaten bør utbedres.

Det bør siliconeres mellom benkeplate og vegg.

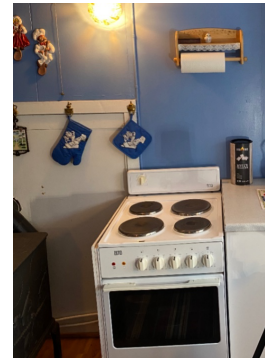
Det er manglende forsert mekanisk avtrekk fra kokesone i kjøkkenet.

- Mekanisk avtrekk bør etableres.
- Det bør etableres tilluft til kjøkkenet.

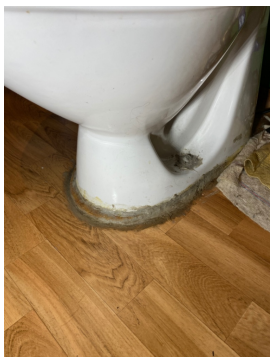
- Det er påvist skade som følge av angrep av fukt/råte.
- Toalettrom har ingen ventilering fra rommet, NS 3600 krever mekanisk avtrekk for å kunne gi TG 0/1.
- Toalettrom mangler tilluftsventilering, f.eks. spalte/ventil ved dør.
- Det er målt høyt fuktinnhold i gulv.

Ikke fagmessig tetting rundt toalett.

- Gjennomføre ytterligere undersøkelser og foreta utbedring av skade.
- Det bør etableres tilfredsstillende tilluft til toalettrom, f.eks. luftespalte ved dør e.l.
- Mekanisk avtrekk bør etableres på toalettrom.
- Nærmere kontroll anbefales grunnet høyt fuktinnhold i gulvkonstruksjonen.

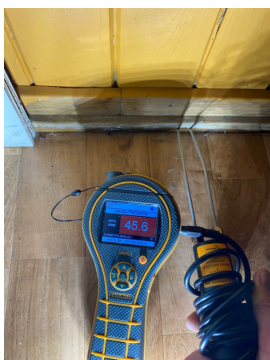
Der var ved befaring opplyst om at det hadde vært vannlekkasje på rommet fra stoppekrane.

Fuktmåling foretatt med Protimeter MMS2 med pigger i gulvlist mot stue. Det ble registrert fukt 45%.

Vektprosent i treverk skal ikke overgå ca. 17 %. Ved høyere fuktverdier i treverk kan det utvikles det mugg, fukt og råteskader.

Det er målt høyt fuktinnhold mot vaskelist.

Det anbefales å montere sluk i gulvet for å kunne forhindre at vann kan renne ut av rommet ved en event vannlekkasje.

Fuktskadet organisk materiale bør byttes ut.

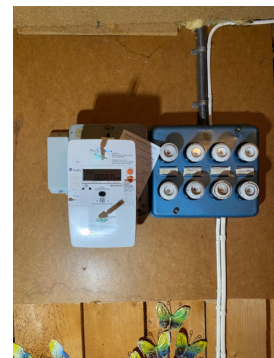
Skrusikringer montert ved trapp i loftsetasjen.

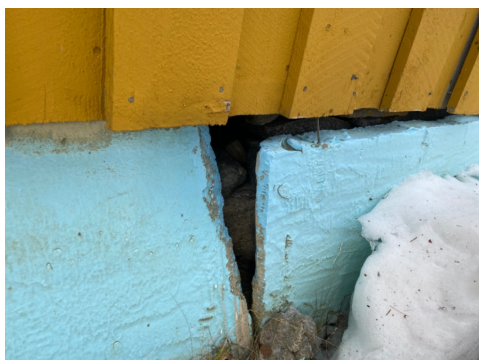
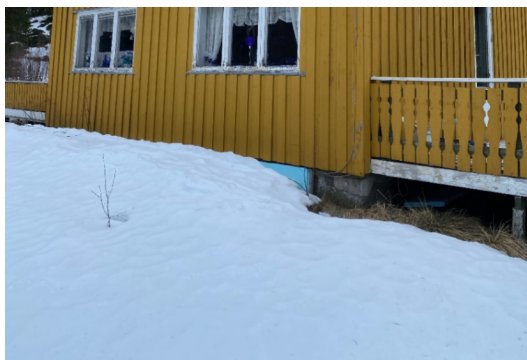
- Det er registrert skråriss som er symptom på setninger.
- Grunnmuren har setningsskader.

Grunnmuren må pusses for å få en jevn og tett overflate. Dette for å unngå vanninntrenging med påfølgende frostsprengning. Kostnadsestimat gjelder ytterligere undersøkelser av grunnmur samt murpuss på steder hvor det mangler.
