# Tilstandsrapport - NS 3600

## Vestre Solbakken 11

Gnr: 507 Bnr: 1134

**Opprettet: 20.06.2025**

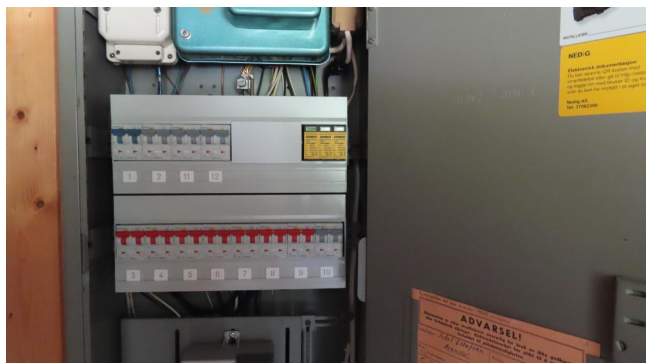
Sikringsskap.
