Enebolig
Amandusveien 12
3962 Cocheplassen

Boligens tekniske tilstand:

Dato: 31/01/2025

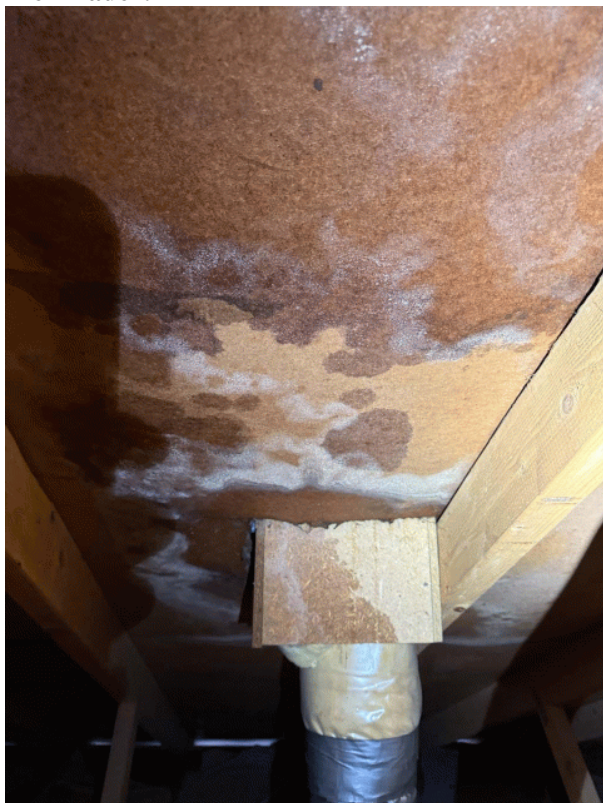
Taket er tekket med betongstein og fremstår i normalt god stand, fra bakkeplan og kontrollert på loft. Det ble ikke avdekket skader eller svekkelser ved taksteinen som kan ha negativ innvirkning på bygningen, foruten noe mose. Det bemerkes at mose på taksteinen bør fjernes da dette kan medføre frostspreng på vinterstid. Det registreres snøfanger på tak som hindrer nedfall som kan føre til skade. Det ble foretatt fuktmåling på undertak, hvor det ble avdekket unormale fuktverdier og synlige fuktskader på sutak og rundt pipeløp. Undertaket og utbedringer rundt pipeløp må påregnes utbedringer.

TG3 vurderes grunnet unormale fuktverdier og større fuktskader på sutak og rundt pipeløp.
