Tilstandsrapport

Enebolig

Grønnegrend 21 , 5232 PARADIS

Befaringsdato: 24.02.2026

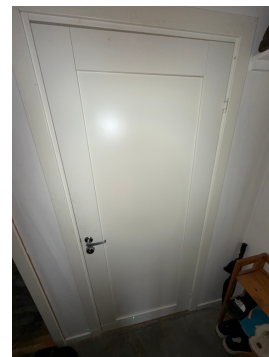
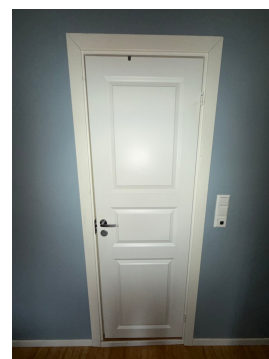
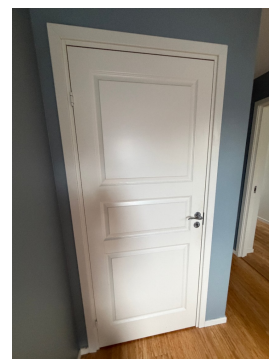
TG 2 Innvendige dører

- Det er påvist avvik som tilsier at det bør foretas tiltak på enkelte dører.

- Enkelte dører må justeres.

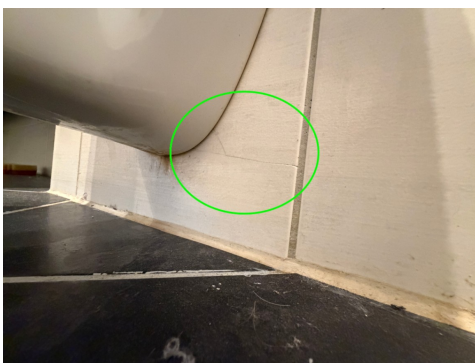
TG 2 Overflater vegger og himling

- Det er påvist sprekker i fliser.
- Det er avvik:

Flislagte overflater på bad har en forventet levetid på ca. 20 år. Levetiden forutsetter korrekt utførelse, intakt membran og tilfredsstillende ventilasjon. Det er særlig fuger, overganger og detaljer rundt sluk som er utsatte områder hvor svikt ofte oppstår først.

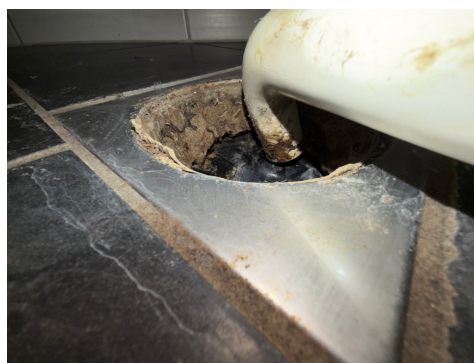
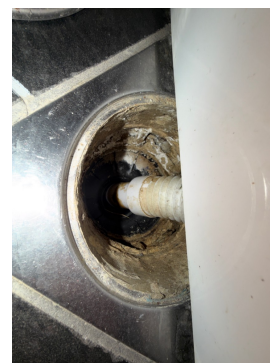
TG 2 Overflater Gulv

- Det er påvist at høydeforskjell fra topp slukrist til gulv/synlig topp membran ved dørterskel er mindre enn 25 mm.
- Det er avvik:

Smøremembran har en naturlig aldriingsprosess i form av kjemisk uttørking. Normal forventet levetid på smøremembran er 10-20 år. Ved videre bruk av tett dusjkabinett vil badet kunne vare i flere år enn den antatte gjenstående levetiden.

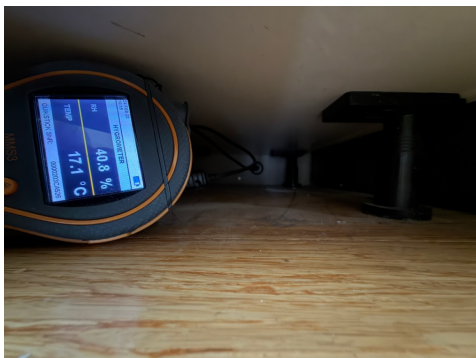
TG 2 Sanitærutstyr og innredning

- Det er ikke påvist tilfredsstillende løsning for å synliggjøre lekkasje fra innebygget sistene.

Uten dreneringsløsning/lekkasjesikring kan lekkasje på den innebygde sistene pågå over lang tid uten å bli oppdaget.

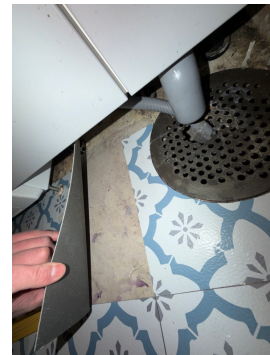
TG 3 Generell

Vaskerommet er ikke bygget opp som et våtrom med membran i våtsoner - gulv.

Kostnadsestimat: 20 000 - 100 000
