# Solvangvegen 12 2318 HAMAR

## Tilstandsrapport Eierskifte

Boligtype: Leilighet i boligblokk

Rapportdato: 23.10.2025 (Gyldig til 23.10.2026)

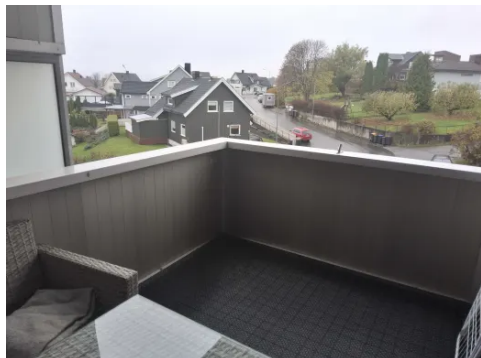
Oversiktsbilde balkong.

| <b>Oppsummering av balkong, terrasse, platting</b> | <b>TG-2</b> |

Rekkverket blir målt til 94 cm. og er lavere enn forskriftskravet på 100 cm.

For å lukke avviket vedrørende rekkverksøyde må høyden på rekkverket heves til dagens krav på 100 cm.

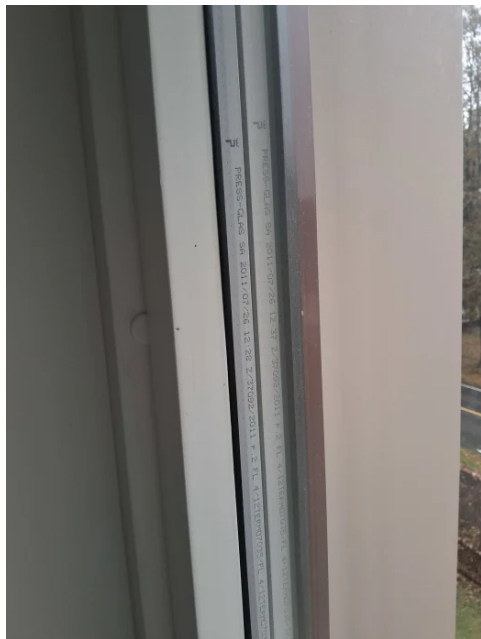
Leiligheten har vinduer med tre-lags glass fra 2011.

**TG-2**

Enkelte vinduer tar i karm og har behov for justering.

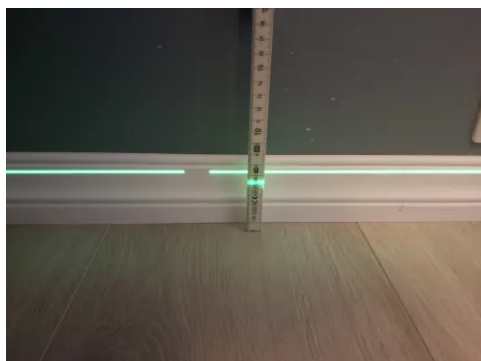
Etasjeskillet er kontrollert med nivelleringslaser.

Kontroll av etasjeskille utføres med nivelleringslaser. Det tas stikkprøver i to retninger i minst to rom per etasje der det lar seg gjøre. Ingen vesentlige avvik ble registrert. Målt lokalt avvik er <10mm og totalt avvik <15 mm pr. rom.

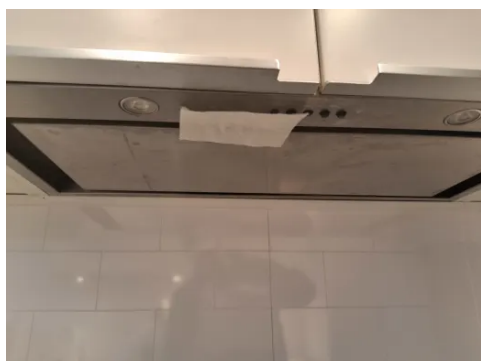
Avtrekkseffekt er testet med papir.

| Kjøkkenventilatoren er testet med papir og det registreres sug i kanalen. | |

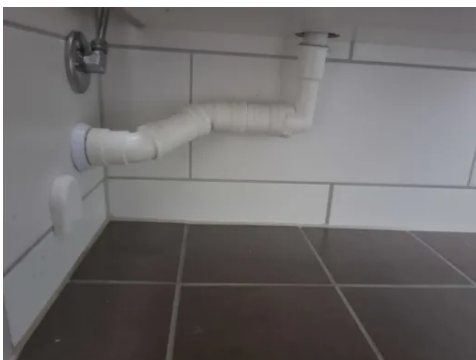
Leiligheten har synlige avløpsrør i plast.

Det er flere boenheter i bygget og kontroll om kloakk er luftet over tak er ikke foretatt. Det er ikke påvist noen stakeluke i boenheten. Staking kan i enkelte tilfeller utføres via sluk eller andre installasjoner med avløp.

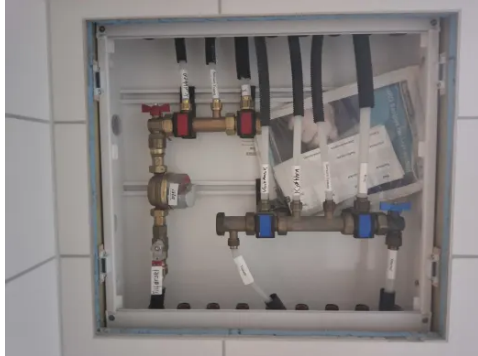
Fordelerskap for rør-i-rør er plassert på.

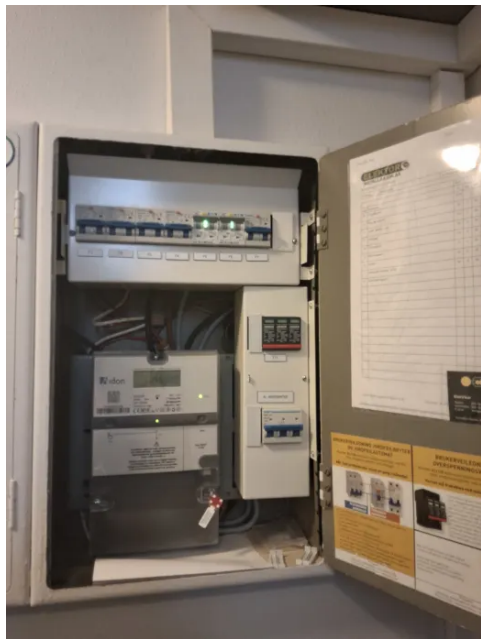
Sikringsskap er plassert i felles trappegang.

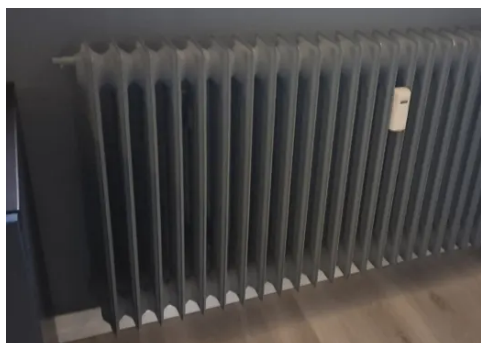
Leiligheten er oppvarmet med radiatorer tilknyttet fjernvarme.

TG-2

Radiatorer (med tilhørende røropplegg) er vurdert til å ha en alder som tilsier at anbefalt brukstid er passert. Konsekvens er usikker restlevetid. Normalt sett vil vedlikeholds- og utbedringskostnader tilfalle sameiet/borettslaget, men om dette er tilfelle er ikke undersøkt i denne rapporten.

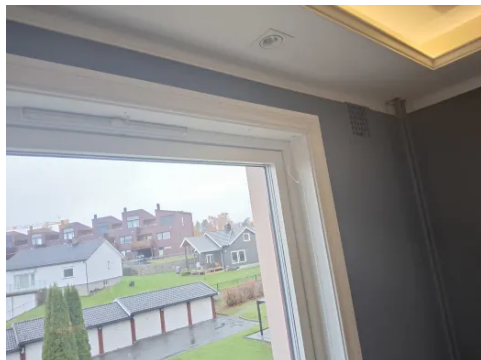
Leiligheten har naturlig ventilasjon med spalteventiler i vinduer og ventiler på vegg.

Naturlig ventilasjon i leiligheten. Det er ukjent om ventilasjon/tilluft er tilstrekkelig. Ventilering ved åpning av vinduer bør påregnes.

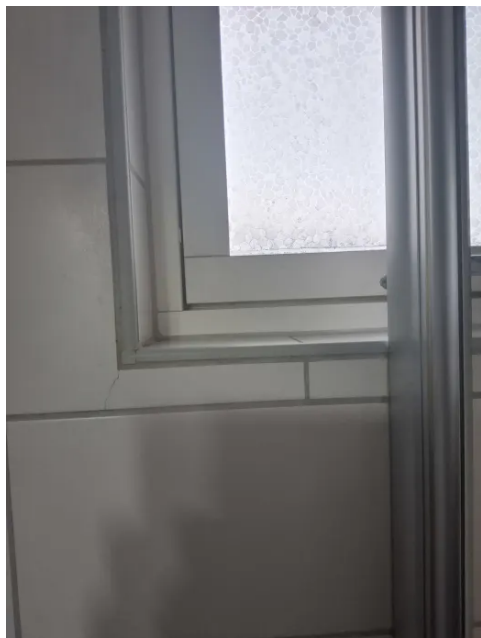
Vindu er plassert i dusjsone.

TG-2

Vindu er plassert i våtsone. Forholdet medfører risiko for fuktskader på vinduet og omliggende veggkonstruksjon. Det registreres moderate tegn til bomlyd (tegn til hulrom) under enkelte gulvfliser. Eksakt årsak er ikke kjent. Tiltak vurderes ikke til å være nødvendig, men forholdet bør holdes under oppsikt for å fange opp en eventuell negativ utvikling. Det registreres en sprukket veggflis ved vindu.

Badet fungerer med dagens tilstand, men på grunn av påviste forhold anbefales montert et dusjkabinett for å unngå fuktbelastning på vinduet.

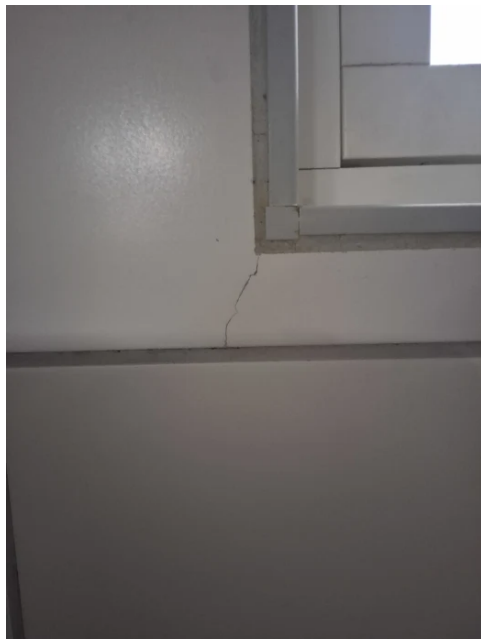
Sprekk i veggflis.

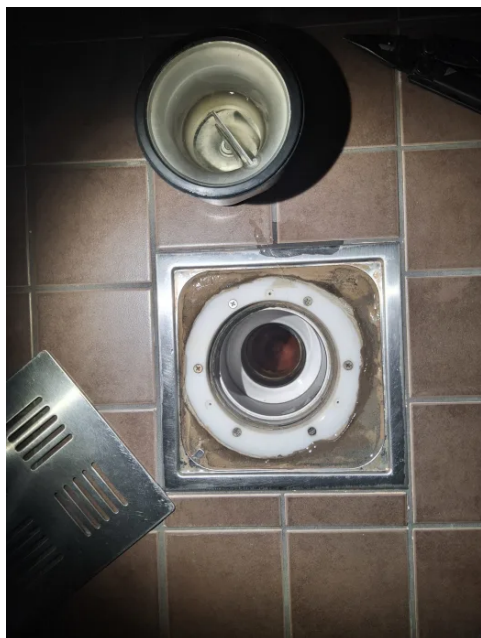
Det ble ikke avdekket tegn til avvik i overgang membran/sluk.

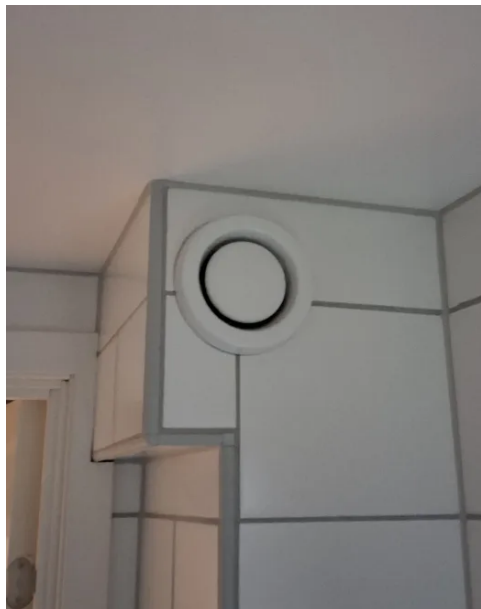
TG-2

Rommet har kun naturlig avtrekk og vil kun være effektivt ved vind og større temperaturforskjeller inne og ute. TG2 er satt selv om løsningen tilfredsstiller forskriften ved byggeåret.

Det er ikke etablert mekanisk avtrekksventilasjon på badet.
