# Tilstandsrapport

Dælenenggata 40 E, 0567 OSLO

Befaringsdato: 09.10.2025

Oppdragsnr.: 18745-3081

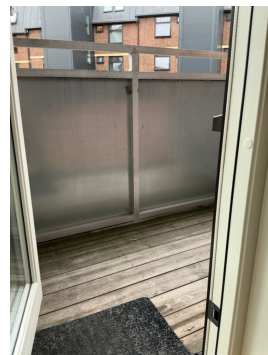
### ! TG 2 Balkonger, terrasser og rom under balkonger

**Vurdering av avvik:**  
• Det er værslitt/oppsprukket trevirke/trepaneler.

**Konsekvens/tiltak**  
• Det må foretas tiltak for å lukke avviket.

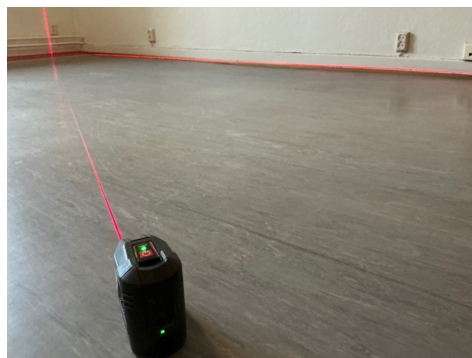
### ! TG 3 Etasjeskille/gulv mot grunn

**Vurdering av avvik:**  
• Det er målt høydeforskjell på mellom 15-30 mm gjennom hele rommet. Tilstandsgrad 2 gis med bakgrunn i standardens krav til godkjente måleavvik.  
• Målt høydeforskjell på over 20 mm innenfor en lengde på 2 meter. Tilstandsgrad 3 gis med bakgrunn i standardens krav til godkjente måleavvik.

Nivellering soverom, avvik ca. 20 mm gjennom hele rommet

**Konsekvens/tiltak**  
• For å få tilstandsgrad 0 eller 1 må høydeforskjeller rettes opp. Ytterligere undersøkelser må foretas for å få kartlagt omfanget for utbedring.

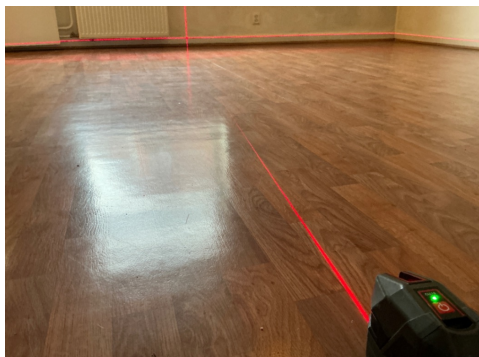
Nivellering stu, avvik ca. 15-30 mm

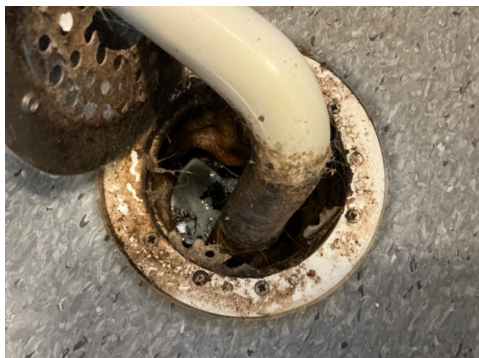
- Våtrommet må oppgraderes for å tåle normal bruk etter dagens krav.

Eldre sluk

- Våtrommet må totalrenoveres. Alle forhold med tettesjikt, våtsone, sluk m.m. må dokumenteres.
- Manglende oppgradering av våtrommet medfører høy risiko for at konstruksjonene ikke vil tåle vanlig bruk av vann eller lekkasjer. Dette kan føre til fuktskader på tilstøtende konstruksjoner.

Kostnadsestimat: 100 000 - 300 000

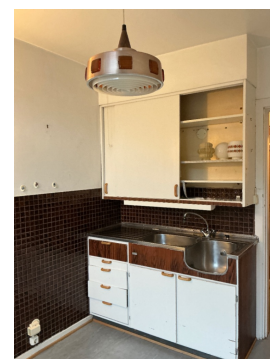
## ! TG 2 Overflater og innredning

Eldre innredning og rør mm.

Oppgradering må påregnes.

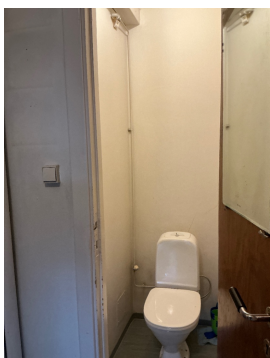
### ! TG 2 Overflater og konstruksjon

Fremtidig oppgradering må påregnes.

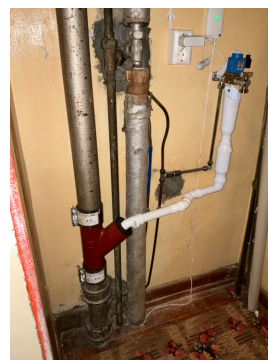
### ! TG 2 Vannledninger

- Tidspunkt for utskiftning av vannledninger nærmer seg.
- I forbindelse med oppgradering av våtrom vil det være naturlig med utskiftning av rør.

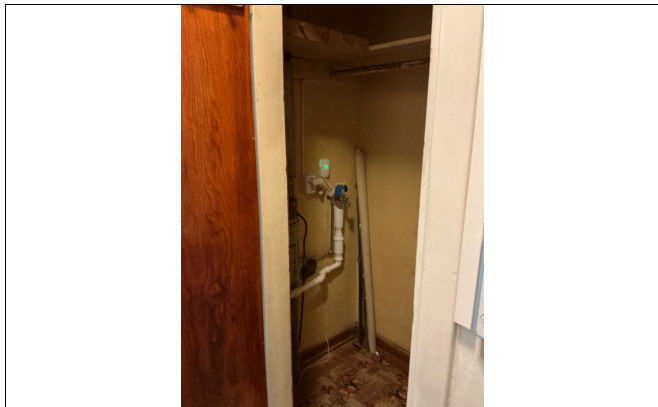
Opplegg for vaskemaskin i kott
