# Tilstandsrapport

Enebolig

Ole Evenstads vei 1274 , 2480 KOPPANG

Befaringsdato: 11.02.2026

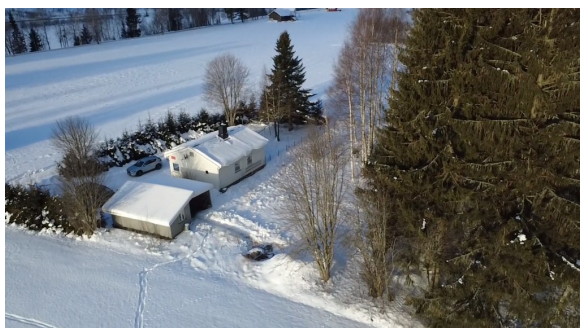
- Mer enn halvparten av forventet brukstid er passert på taktekingen.
- Mer enn halvparten av forventet brukstid er passert på undertak.
- Det er avvik:

Oversiktsbilde

- Tiltak:
  - Når takteking og undertak begynner å bli gamle, øker risikoen for lekkasjer, noe som kan føre til omfattende og kostbare reparasjoner av underliggende konstruksjoner dersom en ikke foretar tiltak på konstruksjonene før dette oppstår.
- Det bør foretas nærmere undersøkelser av takteking og beslag når taket er snøfritt, for å avdekke eventuelle skjulte skader som ikke var synlige ved befaring.
- Overflatevedlikehold på vindskiebordene bør utføres for å hindre videre forringelse.
- Overvåk tilstanden jevnlig, da mer enn halvparten av forventet brukstid er passert for både takteking og undertak. Utsifting av tekkingen må påregnes på sikt for å unngå økt risiko for lekkasjer og følgeskader på underliggende konstruksjoner.

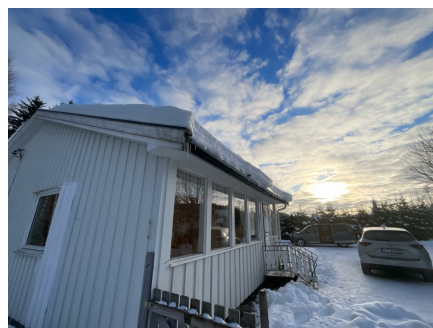
Oversiktsbilde vindskiebord

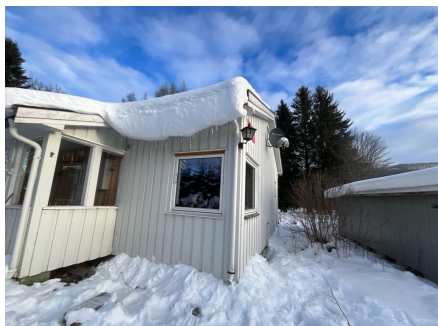
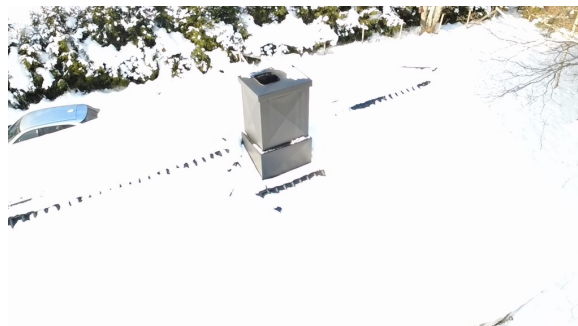
- Det mangler snøfangere på hele eller deler av taket, men det var ikke krav om dette på byggemeldingstidspunktet.
- Mer enn halvparten av forventet brukstid er passert på renner/nedløp/beslag.
- Det er avvik:
  - Det er ikke montert pipehatt på pipeinndekning.
  - Det er ikke bekreftet type og innfesting av takstigen,
  - Det er ikke tilfredsstillende bortledning av vann fra taknedløp ved grunnmur, takrenne nedløp er ført ned til terreng.
  - Det er kun montert snøfangere på deler av taket.
  - Nedløp, installasjoner og beslags løsninger er i hovedsak snødekt under befaring. Bedre kontroll bør foretas når forholdene tillater det.

Pipehatt, bilde tatt med drone

- Pipehatt bør monteres for å hindre vanninntrengning i pipen, da dette kan føre til skader på pipen og vannlekkasjer i tilstøtende rom.
  - Det bør opprettes og sikres at vann ledes bort fra grunnmuren på en tilfredsstillende måte. Manglende bortledning av vann kan føre til fuktskader på grunnmur og omkringliggende konstruksjoner.

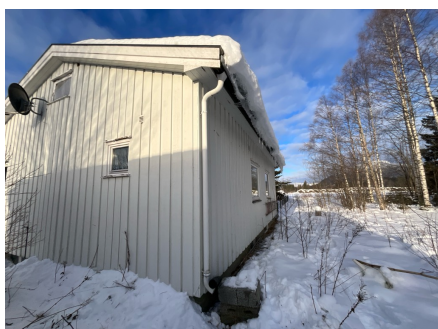
Oversiktsbilde av takrenne nedløp

- Det må gjennomføres nærmere undersøkelser av nedløp og beslag når taket er snøfritt, for å avdekke eventuelle skjulte avvik.

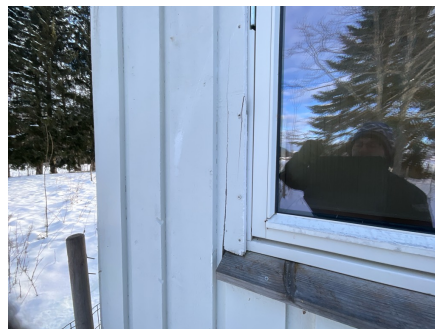
- Det er ingen eller liten lufting i nedre kant av kledning mot grunnmur.
- Det er værslitt/oppsprukket trevirke/trepaneler.
- Det mangler tilstrekkelig musebånd/sikring på hjørnene. Det er observert aktivitet av mus/skadedyr på loftet. Ukjent tilstand etter skadedyr aktivitet i vegg konstruksjonen.
- Lufting i nedre del av veggen er begrenset på grunn av klosser/lekter bak kledningsbordene.
- Det er registrert enkelte sprekker i ytterkledningen og noe svakt utført håndverk. Det er tegn til ufaglært utførelse på enkelte løsninger, særlig rundt vinduene.
- Det foreligger ingen opplysninger om oppbygningen av veggen bak ytterkledningen.

Sprekk i kledning rundt enkelte vinduer

- Andre tiltak:
    - Utbedring av lufting må gjøres ved bytte av kledning når det blir behov, eller dersom bruk av boligen endres. Dette bør holdes under oppsikt.
- Konsekvens: Uten tilstrekkelig lufting bak bordkledningen kan fuktighet som trenger inn bak bordene eller gjennom veggen innenfra, ikke tørke opp. Dette skaper ideelle forhold for råtesopp og muggvekst.
- Det bør monteres musebånd eller annen egnet sikring på hjørnene for å hindre at skadedyr får tilgang bak ytterkledningen og inn i konstruksjonen. Manglende sikring kan føre til lukt, utettheter og redusert isolasjonsevne.
  - Det må påregnes overflatebehandling og eventuelt utskifting av enkelte bord.
  - Ufaglært arbeid innebærer en risiko for at utførelsen ikke følger gjeldende tekniske regler eller normal byggeskikk. Konsekvensen kan være redusert kvalitet og funksjon, samt økt sannsynlighet for feil og mangler.

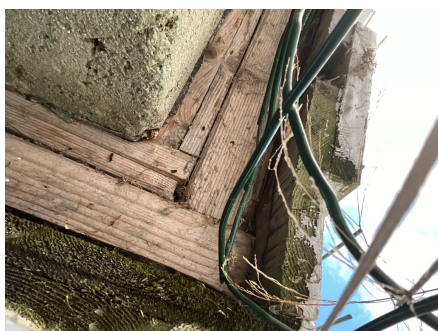
Bilde tatt av løsning bak ytterkledning

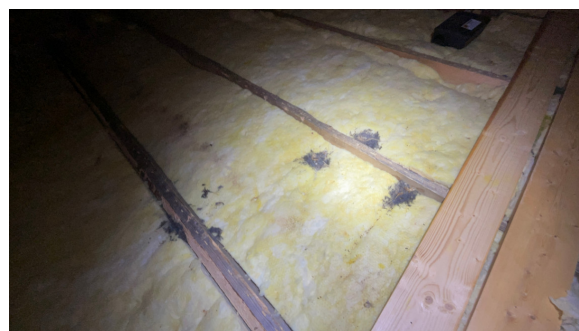
- Det er synlig at mus/skadedyr har gravd ganger i isolasjonen, noe som kan redusere isolasjonsevnen.
  - Det er ingen synlig luftespalte i raftekassen utvendig i overgang mellom tak og vegg, noe som gir begrenset lufting av kaldloftet. Det er observert kondens på takoverflater på kaldloftet og utvendig ising på yttertaket. Dette indikerer varmetap fra oppvarmede bygningsdeler opp til kaldloftet kombinert med svak ventilering.

Muse kadaver

- Det bør monteres musebånd eller annen sikring for å hindre inntrengning av mus, da dette kan føre til skader på konstruksjonen og helsefare. Kadaver etter mus må fjernes, og isolasjonen bør kontrolleres for svekkelser, da redusert isolasjonsevne kan føre til økt varmetap og risiko for kondens.

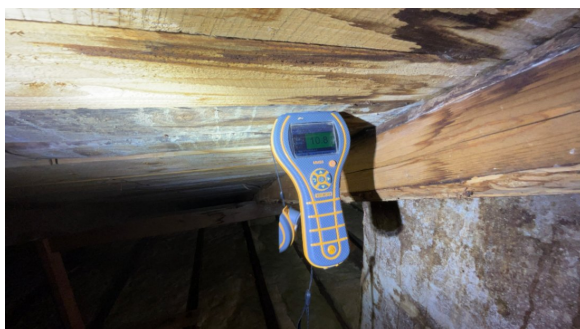
- Det er begrenset/dårlig ventilering av takkonstruksjonen.
- Det er påvist fuktskjolder/skader i takkonstruksjonen.
- Det er avvik:
  - Det er påvist fuktskjolder og misfarging i takkonstruksjonen. Det er utført fuktkontroll av undersiden av taktro rundt pipeløpet uten unormale målinger under befaringen.

Utført fuktmåling ved pipe

- Fuktskjolder og misfarging i undertaket bør følges opp over tid, og tiltak vurderes dersom tilstanden forverres, for å unngå utvikling av råte eller andre fuktskader.

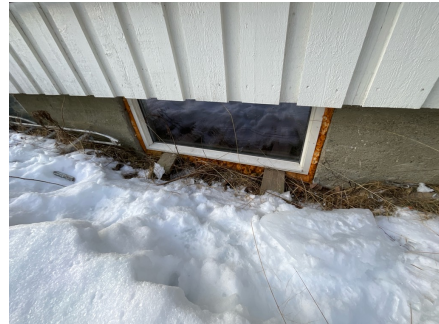
- Det er registrert kjellervinduer fra byggeåret med høy slitasje og skader på glass. TG3 settes for kjellervinduer fra byggeåret.
- For utskiftet kjellervindu er det manglende utvendig innpussing rundt vinduet. Fra innsiden bemerkes kondens på glass, som vurderes å skyldes luftlekkasjer rundt dette vinduet.
- For vinduer i hovedetasjen bemerkes noe ufagmessig utførelse på omramminger samt valg og løsning av vannbrett under vinduene.
- Vindu på loft og baderomsvindu bærer preg av værslitasje.
- Vindusforing inne på soverom ved stue har glipper.

Nyere kjellervindu

- Det anbefales å skifte ut eller renovere eldre kjellervinduer for å hindre videre forringelse og redusere risiko for fukt- og råteskader.
- Vinduer med manglende innpussing og utilstrekkelig tetting bør ferdigstilles for å unngå luftlekkasjer, varmetap og økt fare for kondens og fuktskader.
- Vinduer med manglende beslag bør få montert vindusbeslag for å beskytte mot vanninntrenging og påfølgende skader på konstruksjonen.
- Værslitte vinduer bør overflatebehandles for å forlenge levetiden og redusere risiko for ytterligere slitasje og råte.
- Glipper i vindusforing bør utbedres for å sikre god tetthet og forhindre trekk, varmetap og fuktskader.
- Ufaglært arbeid innebærer en risiko for at utførelsen ikke følger gjeldende tekniske regler eller normal byggeskikk. Konsekvensen kan være redusert kvalitet og funksjon, samt økt sannsynlighet for feil og mangler.

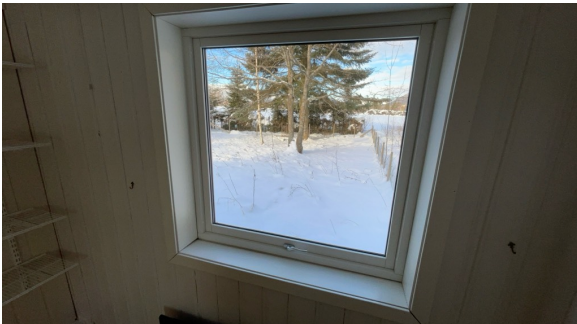
Vindu på soverom

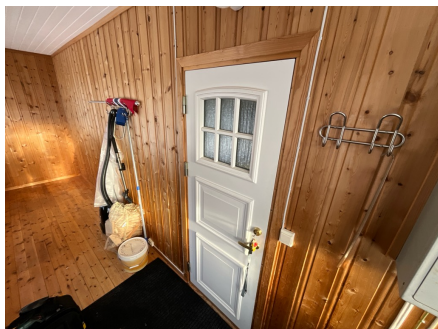
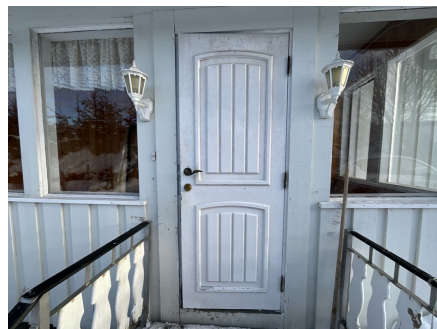
- Karmene i dører er værslitte utvendig og det er sprekker i trevirket.

Dør inn til entre

Dør inn til inngangsparti

- Det bør utføres vedlikehold og eventuelt utskifting av værslitte dørkarmen og dører for å forhindre ytterligere forringelse og sikre tilfredsstillende funksjon. Dører og glass som har passert halvparten av forventet levetid har økt risiko for punktering og skader, noe som kan medføre redusert isolasjonsevne, trekk og fuktskader på omkringliggende konstruksjoner.

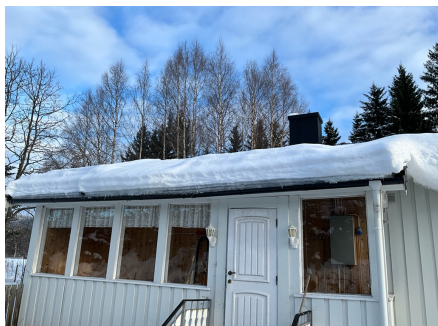
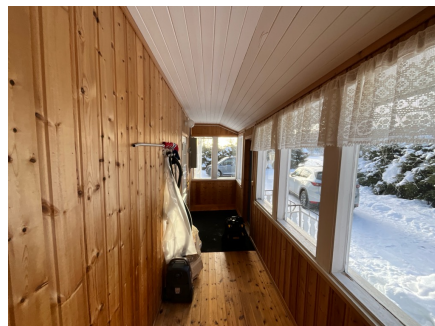
- Det er registrert sprekk i et glass til vindu.

Utvendig oversiktsbilde

Innvendig oversiktsbilde

- Sprukket glass i vindu bør byttes for å unngå personskader.

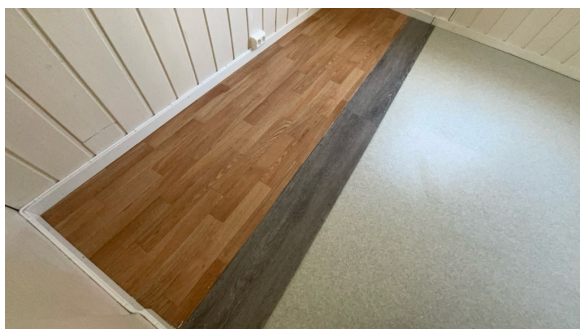
- Det er avvik:
- Det er satt opp en delingsvegg mellom stue og soverom, men arbeidet er ikke ferdigstilt med overflatebehandling.
- På kjøkkengulvet er det bemerket noen brennmerker ved ildstedet.
- På soverommet innenfor kjøkkenet er det benyttet ufagmessig utførelse på overgangen mellom gulv.

Bilde av gulv på soverom innenfor kjøkken

- Tiltak:
- Det bør utføres nødvendig overflatebehandling på delingsveggen for å sikre et ferdig og holdbart resultat.
- Brennmerkene på kjøkkengulvet bør utbedres for å forhindre videre skader og for å ivareta estetikk og funksjon.
- Overgangen mellom gulv på soverommet bør utbedres fagmessig for å unngå slitasje, skader og redusert levetid på gulvet.

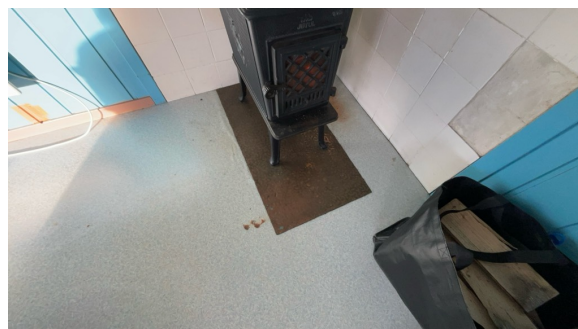
Bilde av gulv ved ildsted på kjøkken

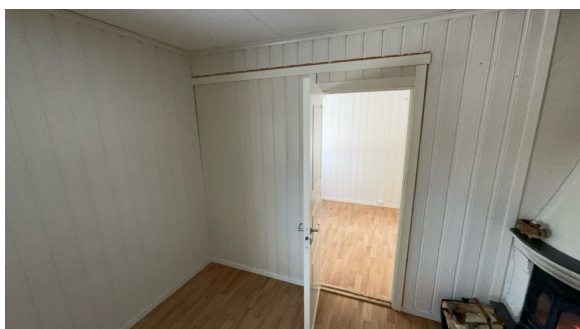
Bilde av delingsvegg mellom stue og soverom

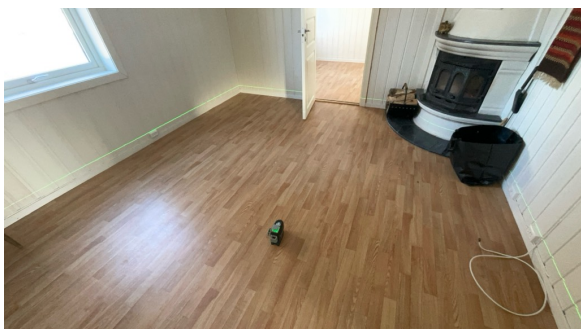
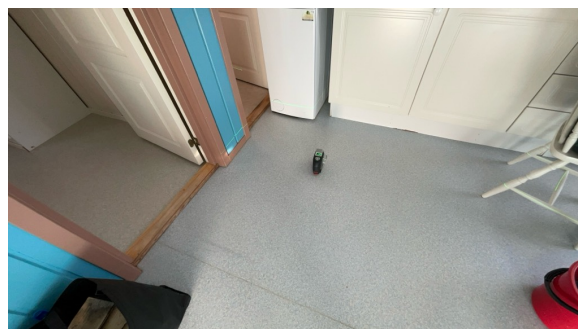
- Det er målt høydeforskjell på mellom 15-30 mm gjennom hele rommet. Tilstandsgrad 2 gis med bakgrunn i standardens krav til godkjente måleavvik.
- Målt høydeforskjell på mellom 10 - 20 mm innenfor en lengde på 2 meter. Tilstandsgrad 2 gis med bakgrunn i standardens krav til godkjente måleavvik.
- Det er utført kontroll av stivheten på etasjeskillet, og gynging oppleves i alle rom.
- På stue er det målt høydeavvik mellom yttervegger og senter bygg på opptil 13 mm.
- På kjøkken er det målt høydeavvik mellom yttervegger og senter bygg på opptil 20 mm.
- På soverom innenfor kjøkken er det målt høydeavvik på opptil 15 mm.

- Påviste forhold tyder på svekket eller underdimensjonert bjelkelag, og etasjeskillet fremstår med redusert tilstand og funksjon. For å avdekke årsakene til svekkelsene bør det gjennomføres ytterligere undersøkelser av bærekonstruksjonene, da dette krever inngrep som faller utenfor denne rapportens mandat.

Stue

Kjøkken

Dersom bygget innredes med tyngre møbler eller installasjoner, må det påregnes forsterkning av etasjeskillet for å unngå ytterligere svekkelse eller skader. Konsekvensen av å ikke utbedre forholdene kan være redusert brukstid, økt risiko for setningsskader og nedsatt bæreevne.

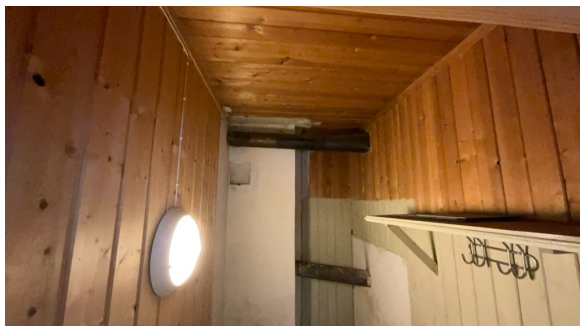
- Det er bemerket løse fliser på brannmur inne på kjøkken.
- Det er riss i pusset pipeløp i trappegang og noe riss rundt peisinnsats.
- Det er benyttet røykrørsføringer fra ildsted på og frem til pipeløpet uten isolerende beskyttelse av rørene. Dette gjelder røykrør fra ildsted på kjøkken og til pipeløpet, hvor røret er ført gjennom brannmur. Løsningen har vært i bruk siden byggeår. Avvik settes da løsningen ikke er utført i henhold til dagens krav/løsninger, og varmgang fra røykrøret kan oppstå.

Røykrør. Gjeldene rør er det nederst som går fra ildsted på kjøkken til Peis på stue  
pipløpet

- Tiltak:
- Lokal utbedring av fliser og fuger på brennmur bør utføres for å hindre videre forringelse og sikre brannsikkerheten.
- Toppbeslag og pipehatt bør monteres for å forhindre vanninntrengning, som kan føre til ytterligere skader på pipen og vannlekkasjer i tilstøtende rom.
- Piper og ildsteder bør kontrolleres av brann- og feiervesen for å vurdere tilstand og behov for tiltak, da sprekker og riss kan medføre økt risiko for brann og redusert funksjon.
- Røykrørsføringer uten isolerende beskyttelse bør utbedres for å oppfylle dagens krav og redusere risikoen for varmgang og brann.

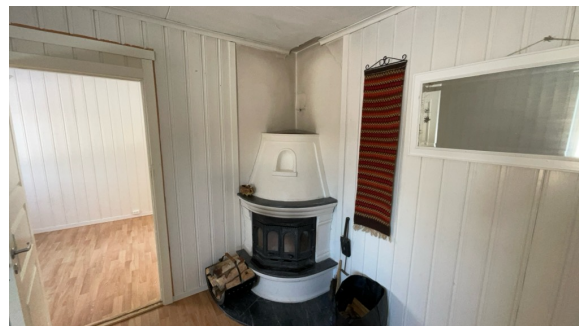
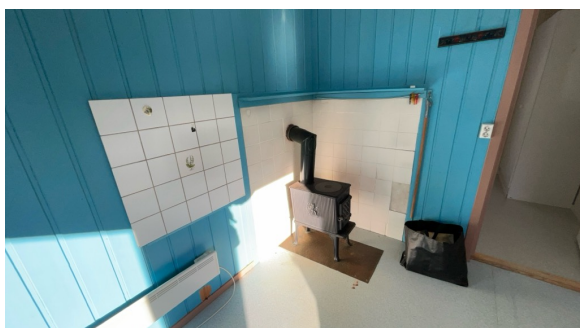
Ildsted på kjøkken

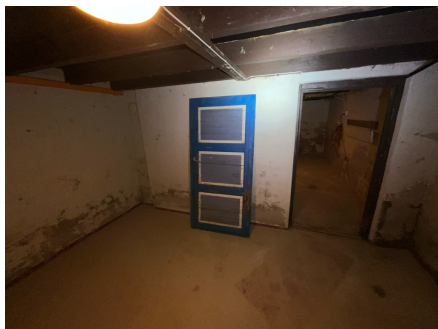
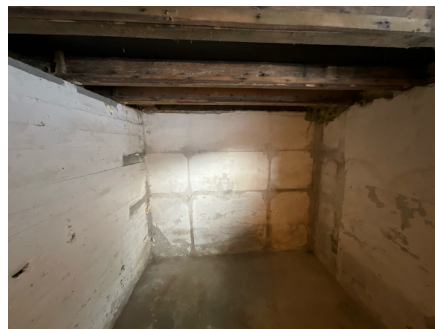
- Det er påvist indikasjoner på noe fuktgjennomtrenging i kjellergulv.
- Det er påvist indikasjoner på noe fuktgjennomtrenging inn i kjellermur.

- Kjelleren viser tegn til kapillært fukttrykk på både vegger og gulv. Eiendommen ligger i flomsone for Glomma, og ved større flommer blir kjelleren utsatt for økt vanninntrengning på grunn av høy grunnvannstand i utvendig terreng.

- Kjelleren bør kun benyttes med fritt eksponerte murflater for å sikre best mulig uttørking, og det bør unngås å innrede med organiske materialer. Ved lagring bør gjenstander ikke plasseres direkte på gulvet eller inntil yttervegger. Bruken av arealet må vurderes nøye, da det er stor sannsynlighet for vanninntrenging, spesielt ved flom eller høy grunnvannstand. Konsekvensen av manglende tiltak kan være økt risiko for fuktskader, råte, sopp og skade på lagrede gjenstander.

- Det må sikres god ventielring av etasjen for å holde luftfuktigheten på et normalt nivå.

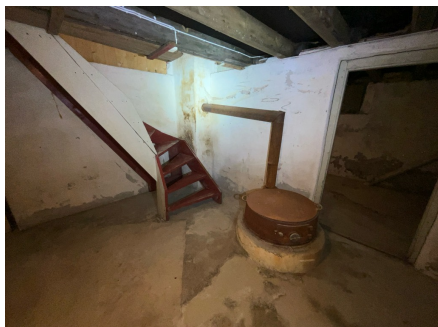
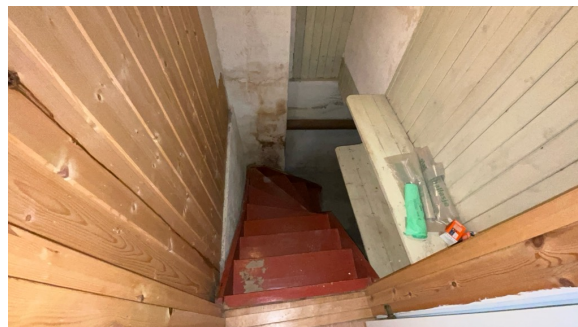
Sett fra kjeller

Sett fra hovedetasjen

- Trappen bør utbedres for å utjevne aldersrelatert slitasje og eventuelle skader etter vanninntrengning, for å sikre trygg bruk og forhindre ytterligere forringelse.
- Håndløper og rekkverk bør monteres for å redusere risikoen for fallulykker og oppfylle gjeldende sikkerhetskrav.

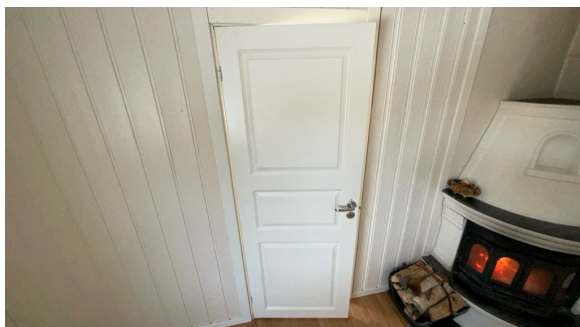
- Det er påvist avvik som tilsier at det bør foretas tiltak på enkelte dører.
- Enkelte av innvendige dører har betydelige skader
- Enkelte av innvendige dører har en del slitasje.
- Det er påvist skader på døren til badet. TG3 settes på grunnlag av fuktskader.
- Det er mindre avvik på overflatene til døren inn til soverommet innenfor stuen.
- Døren mellom kjøkken og entré klemmer noe i karmen.

Dør til soverom innenfor stue

- Det bør foretas utbedring eller utskifting av dører med betydelige skader, spesielt døren til badet som har fuktskader, for å unngå videre forringelse og risiko for funksjonssvikt.
- Mindre avvik på overflater og dører som klemmer bør utbedres for å sikre normal bruk og forhindre ytterligere slitasje.

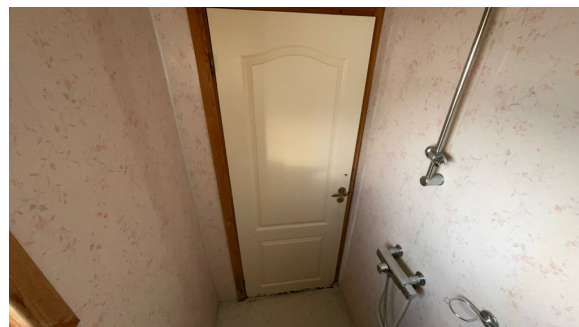
Dør til bad

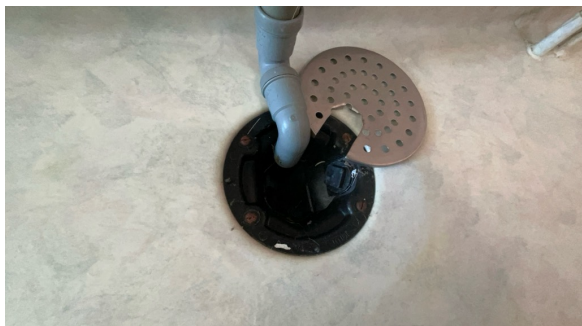
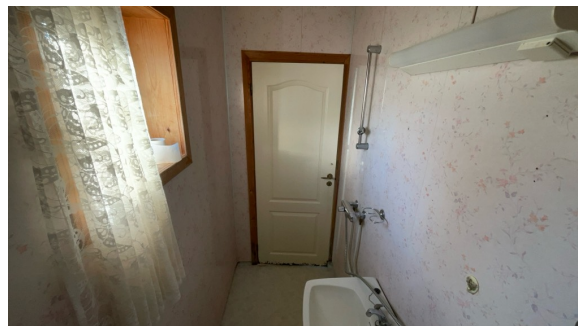
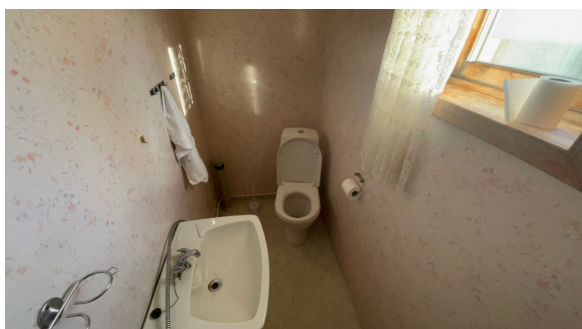
- Levetiden for baderomsplater, våtromsbelegg på gulv og gulvsluk er nådd.
- Det er bemerket en uheldig løsning for dusj, da det ikke finnes en løsning for å sikre mot bruksvann på overflater som ikke tåler fukt. Dette har resultert i fuktskade på dørblad, dørkarm og belistning.
- Vinduet viser tegn til kondensfukt på innvendig overflate, som skyldes svak ventilering av rommet.
- Fallforholdet er svakere enn dagens krav.

Sluk

- Våtrommet har behov for omfattende oppgraderinger. For å sikre en løsning som oppfyller gjeldende krav, bør tettesjikt, sluk og røropplegg oppgraderes og dokumenteres.
- Våtrommet bør totalrenoveres med nytt tettesjikt, sluk og overflater i henhold til dagens tekniske krav for å sikre tilstrekkelig fuktsikring og funksjon. Manglende oppgradering medfører økt risiko for fukt- og lekkasjeskader, samt skjulte skader i konstruksjonen.

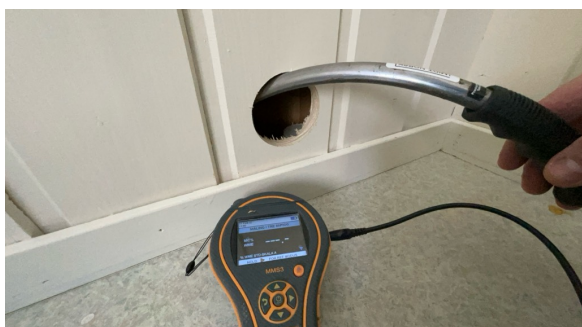
- Ved hulltaking ble det bemerkt et eldre fuktmerke inne i vegg. Kontroll er utført i vegg bak dusjområdet på badet. Fuktmerket vurderes å stamme fra tidligere inntrengning av bruksvann fra dusjen. Det ble opplyst at det ikke har vært dusjet på lengre tid før befarings, og eventuell fuktighet vil derfor kunne ha tørket ut.

Fuktmåling inne i vegg, fuktmerke inne i vegg var ikke lett å vise på bilde

- Tiltak:
  - Utbedring av skader i membran/belegg evt. oppgradering må påregnes
  - Tiltakskostanden er lagt på hovedpunktet til badet ved renoveringen. Valg av løsning påvirker total kostnaden.

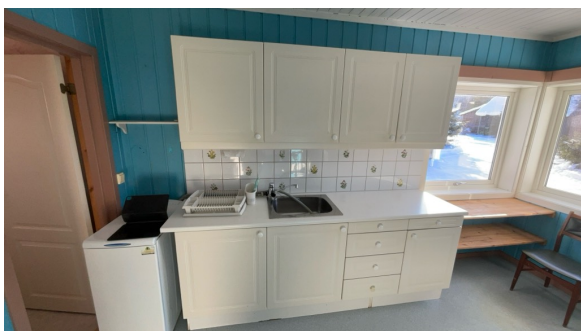
- Det er påvist skader på overflater/kjøkkeninnredning utover normal slitasjegrad.
- Det er observert aldersrelatert slitasje på overflater av kjøkkeninnredningen.
- Kjøkkensokkelen har enkelte skader i bunnen mot gulvet.

- Andre tiltak:
- Lokal utbedring og overflatebehandling bør utføres for å hindre videre utvikling av skadene og for å opprettholde funksjon og estetikk på kjøkkeninnredningen. Manglende utbedring kan føre til økt slitasje og behov for mer omfattende reparasjoner på sikt.

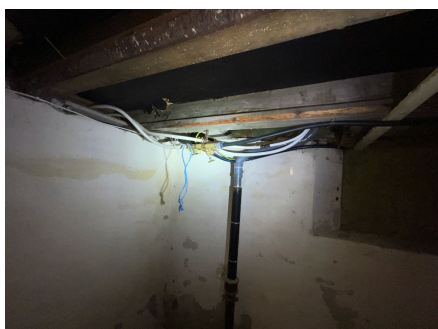
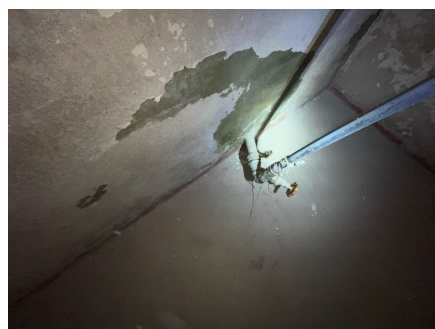
Oversiktsbilde røranlegg under bad

Hovedstoppekran

- Det er ikke behov for utbedringstiltak siden anlegget fungerer i dag, men på grunn av alder kan skader plutselig oppstå på eldre anlegg. Konsekvensen av ikke å gjøre tiltak er økt risiko for lekkasjer og følgeskader på bygningsmassen.

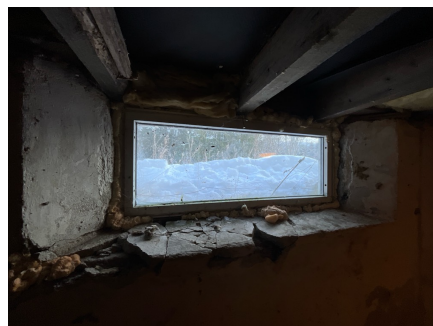
Oppspreking rundt vindu

- Lokal utbedring må utføres.

- Det bør foretas nærmere undersøkelser av grunnmuren når det er snøfritt. Ikke behov for umiddelbare tiltak, men svinnsprekker bør overvåkes over tid, og tiltak må vurderes ut fra hvordan dette utvikler seg. Sprekker og riss i pusset grunnmur kan gi lokal fuktinntrengning, særlig ved nedbør og smeltevann. Over tid kan dette føre til frostskafer, avskalling av puss og svekkelse av murens bæreevne. Mindre riss gir ofte begrenset skadepotensial, men bør følges opp for å hindre forverring og kostbare reparasjoner.
