Vaskarryssveien 22

Tilstandsrapport

Eierskifte

Boligtype: Enebolig

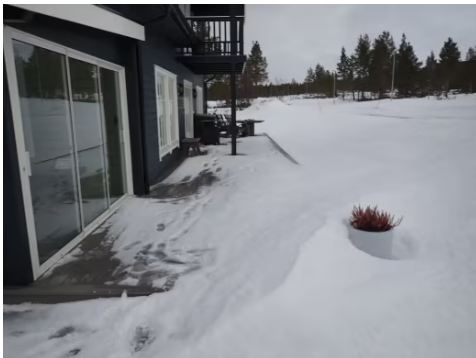
6.5 Balkong, terrasse, platting: Platting ved stue og kjøkken

Tilgjengelighet	Ikke tilgjengelig
Oppsummering av balkong, terrasse, platting	TG-IU
Det er etablert en impregnert terrasseplatting i tre langs stue- og kjøkkenvegg.	
-Gulvet er snødekt. Kontrollen er dermed begrenset.	
Anbefalte tiltak / ytterligere undersøkelser anbefales	
-Det bør foretas nærmere undersøkelser av platting når den er snøfri.

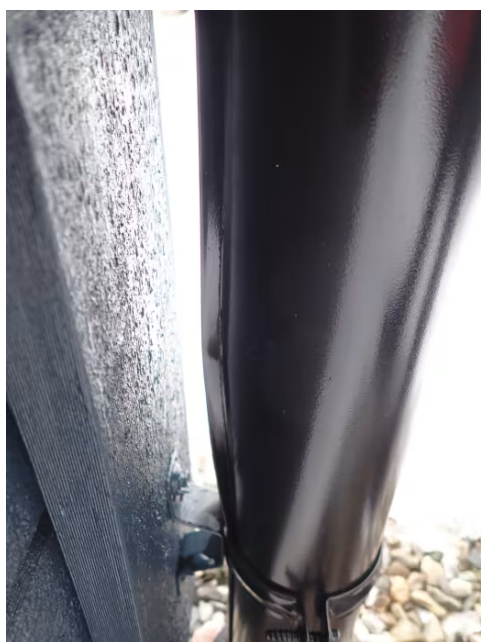
6.10 Renner og nedløp

TG-2

-Det ble registrert deformasjon i 2 nedløpsrør, som er et symptom på frostspreng.

TG 2 på grunn av påviste forhold.

-Nedløp er ikke funksjonstestet av undertegnede. Nærmere undersøkelser anbefales. Ved utettheter bør utskiftings for etas. Deler med deformasjon må skiftes for å lukke avvik.

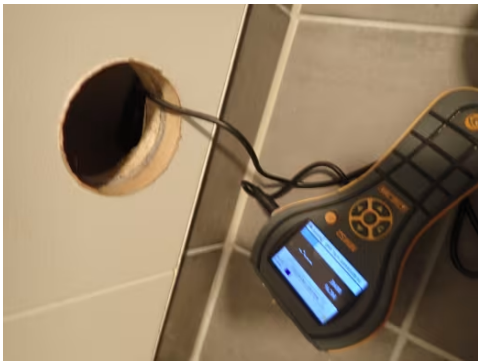
6.25 Våtrom: Bad, 1. etasje

Oppsummering av overflater	TG-1
<p>-Fallforhold til sluk, og høydeforskjell mellom topp sluk og topp membran ved dør er tilfredsstillende.</p> <p>-Vinduet er plassert i våtsonen, men det er fremlagt tilfredsstillende dokumentasjon på utført tettesjikt inn i vinduskarmen.</p> <p>-Langs den ene veggen i dusjsone har silikonfugen begynt å miste vedheft/sprekke.</p> <p>TG 1 er satt i stedet for TG 0 på grunn av mindre avvik på silikonfuge.</p>
