# Tilstandsrapport

Enebolig

Lokkarveien 8, 7200 KYRKSÆTERØRA

Befaringsdato: 19.03.2025

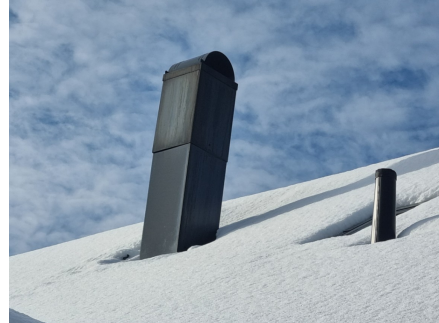
Noe sot avrenning på pipehatt.

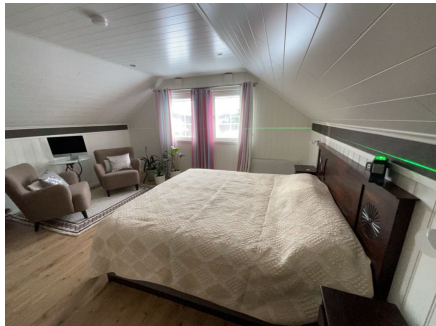
Loft  
Plassering av laser ved kontroll av soverom 1. Det er målt 4 mm høydeforskjell gjennom rommet. TG 1

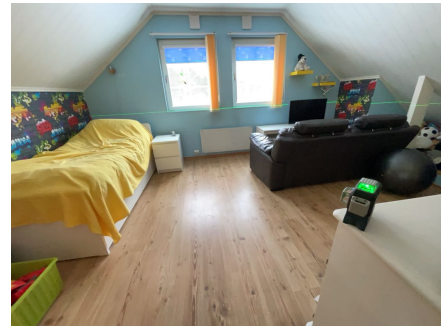
Loft  
Plassering av laser ved kontroll av soverom 2. Det er målt 6 mm høydeforskjell gjennom rommet. TG 1

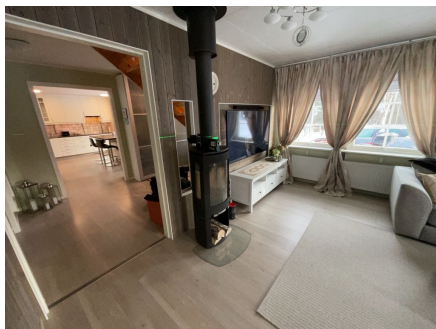
1. etasje  
Plassering av laser på vedovn ved kontroll av stue. Det er målt 5mm høydeforskjell gjennom rommet. TG 1

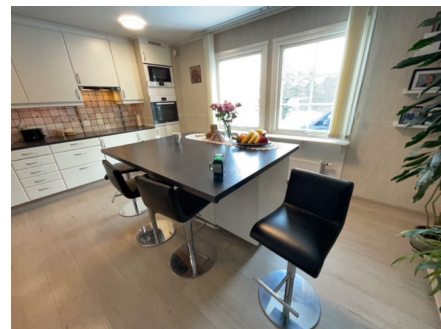
1. etasje  
Plassering av laser på vedovn ved kontroll av kjøkken. Det er målt 8 mm høydeforskjell gjennom rommet. TG 1

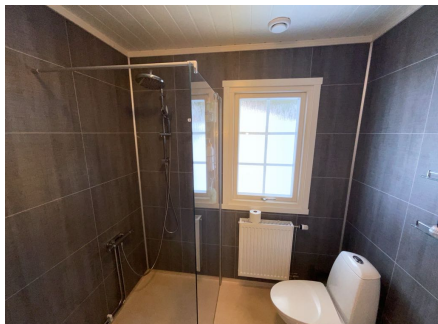
- Det er vindu/dør med ikke fuktbestandige materialer i våtsonen (ved vask, dusj, badekar, osv.), løsningen eller byggematerialet er uegnet

Vindu er plassert i våtsone like ved dusjveggen

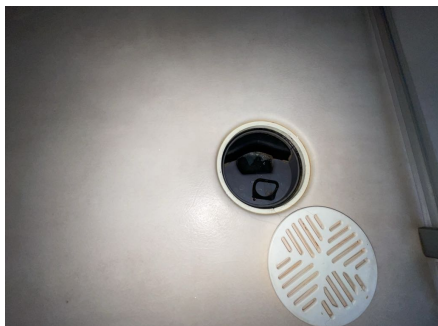
Vinylbelegg er ført ned under klemring i sluk.

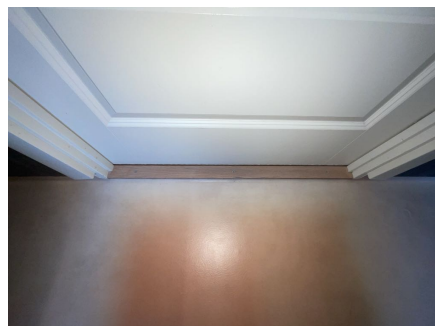
Liten tilluftsspalte under dør

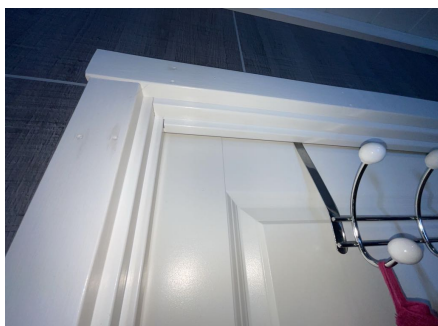
Liten tilluftsspalte over dør

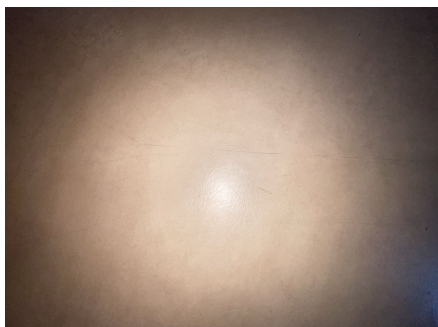
Noe slitasjemerker i overflate på gulvbelegget

- Tiltak:
- Det må vurderes tiltak når badet/våtrommet skal oppgraderes
- Ikke behov for umiddelbare tiltak på gulvoverflater, må vurderes ut fra egne ønsker.

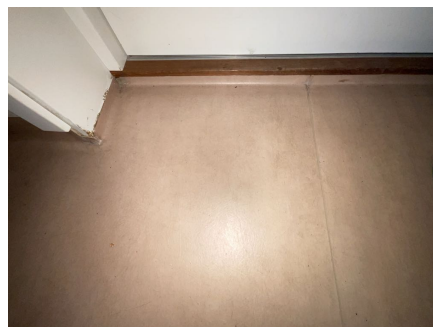
Noe slitasjemerker i overflate på gulvbelegget ved dør ut mot garasje

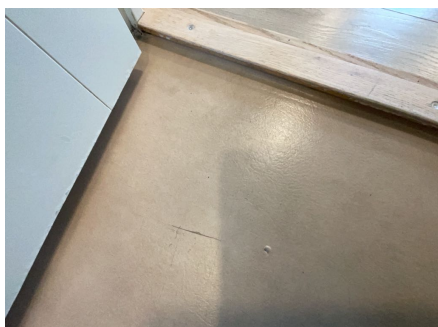
Liten slagskade i gulvet like ved dør mot kjøkkenet

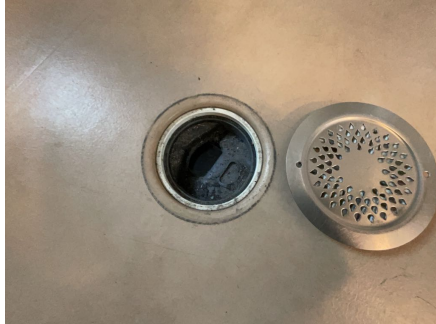
Vinylbelegg er ført ned under klemring i sluk.

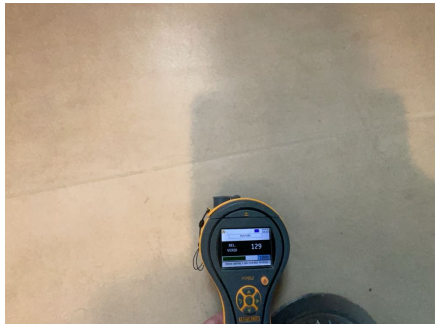
Fuktsøk på gulv ved sluk uten forhøyde fuktavvik

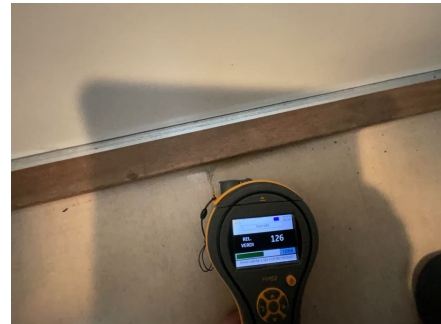
Fuktsøk på gulv ved dør til garasje uten forhøyde fuktavvik

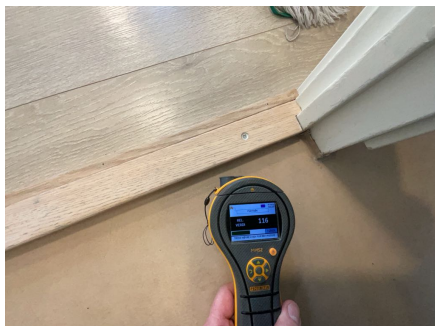
Fuktsøk på gulv ved dør til kjøkken uten forhøyde fuktavvik

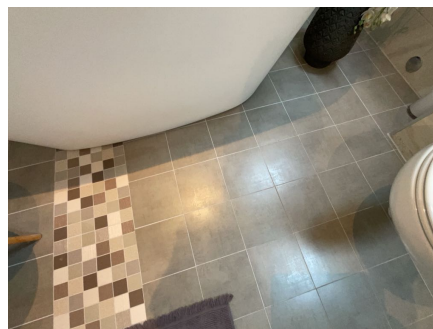
- Bom i gulv bør overvåkes over tid og tiltak vurderes, fungerer slik det er på befaringsdagen. Konsekvens/risiko ved bom i flis er f. eks slagskade hvor flis/fliser da kan løsne og sprekke.

Område hvor det er påvist bom i 4 fliser

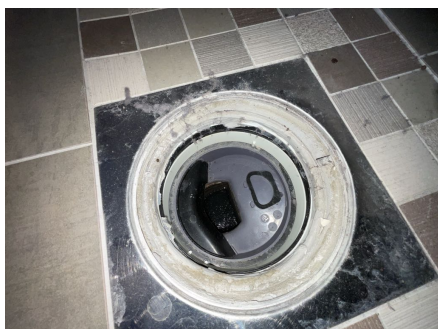
Smøremembran/mansjett er ført ned under klemring på plastsluken

- Det bør innhentes dokumentasjon på arbeid med skjult membran om det er mulig. Det skal bekrefte at arbeidet er fagmessig utført.

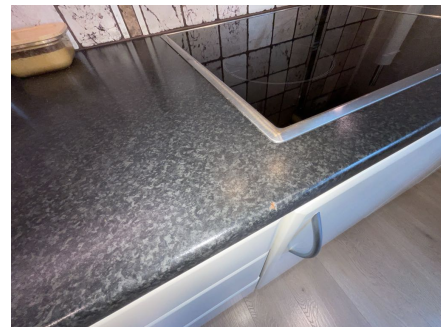
Kantskade på benkeplate ved kokesone er utbedret etter befaringen.
