# Tilstandsrapport

Fritidsbolig

Vestre Borteid 25, 3790 HELLE

Befaringsdato: 04.03.2025

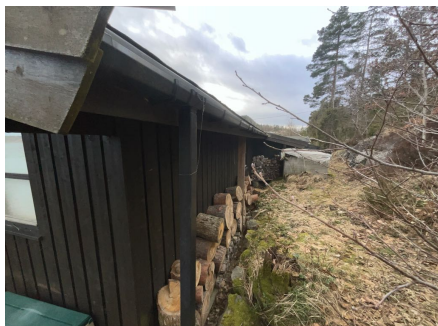
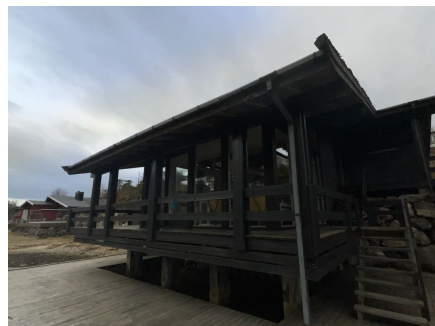
- Det er ikke tilfredsstillende bortledning av vann fra taknedløp ved grunnmur.
- Det er avvik:

Det er registrert nedløpsvann som ledes ned ved pilarer og konstruksjonsdeler.  
Det er registrert noe slitasje på renner og løse nedløp.  
Det er registrert beslag på tak som flasser og har begynt å ruste.

Utsnitt renner og nedløp.

Nedløpsvann burde ledes vekk fra konstruksjonsdeler.  
Beslag med manglende overflatebehandling og rust må skiftes.  
Løse nedløp må festes.

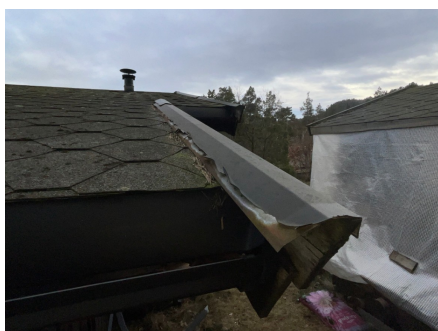
Utsnitt beslag.

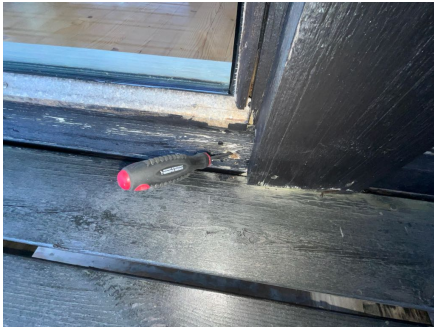
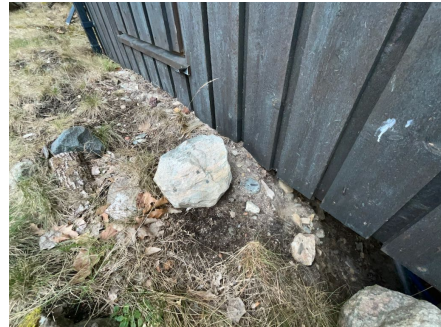
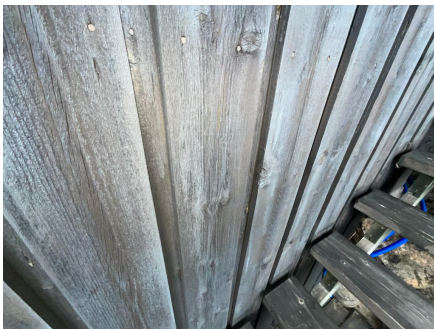
- Det er påvist spredte råteskader i bordkledningen.
- Bordkledning går stedvis nesten helt ned i terreng.
- Det er værslitt/oppsprukket trevirke/trepaneler.

Utsnitt veggkonstruksjon.

- Råteskadet trekledning må skiftes ut.
- Lokal utbedring/utskiftning bør utføres.
- Lokal utbedring bør foretas for å øke avstanden mellom terreng og bordkledning.

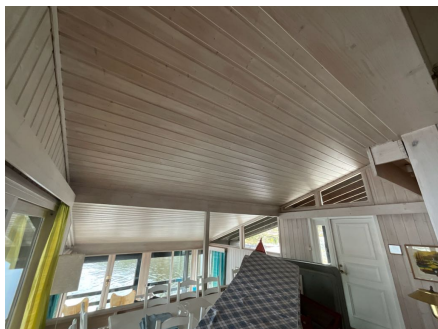
Da takkonstruksjon er gjenbygd er det en fare for skjulte feil og avvik.

- Det er begrenset/dårlig ventilering av takkonstruksjonen.
- Det er påvist fuktskjolder/skader i takkonstruksjonen.
- Det er avvik:

Utsnitt gjenbygd takkonstruksjon.

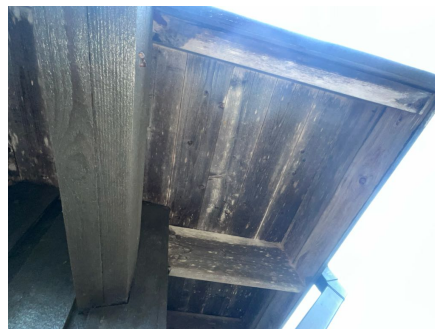
Stedvis fuktmerker og svertesopp under gesi

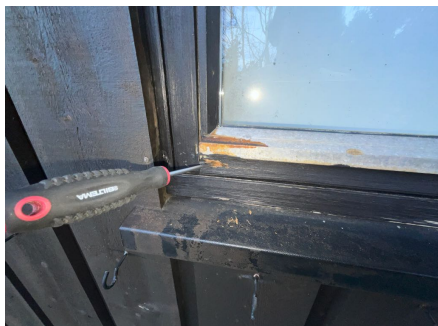
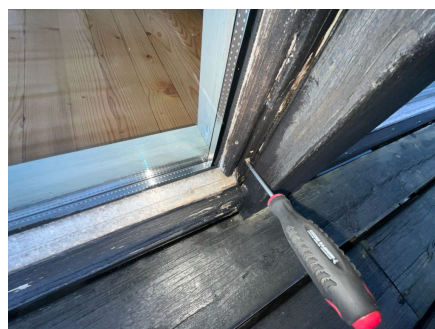
- Det er påvist noen glassruter som er punktert eller sprukne.
- Det er påvist vinduer med fukt/råteskader.
- Karmene i vinduer er slitte og det er sprekker i treverket.

Råte i vindu.

- Det må påregnes noe vedlikehold og at enkelte vinduer må skiftes ut.
- Vinduer med råteskader må erstattes med nye.
- Vinduer med punkterte/sprukne glass må påregnes skiftes ut, enten hele vinduet eller kun selve glassene.

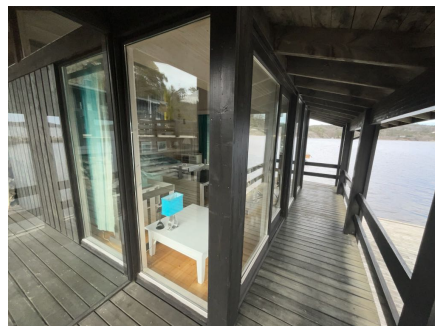
Utsnitt vinduer.

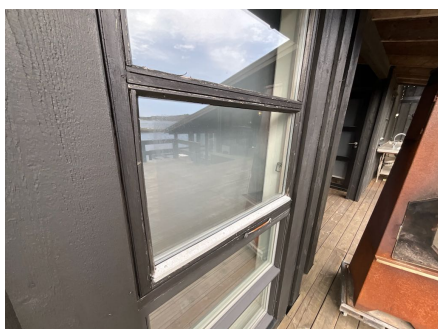
Punkttert vindu.

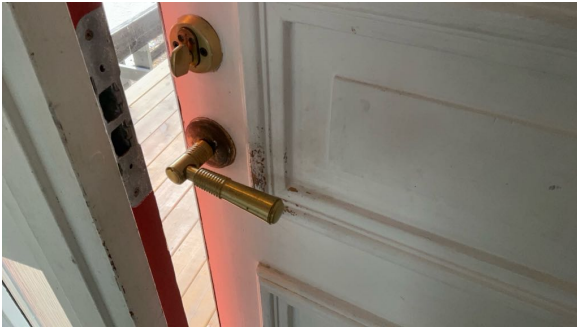
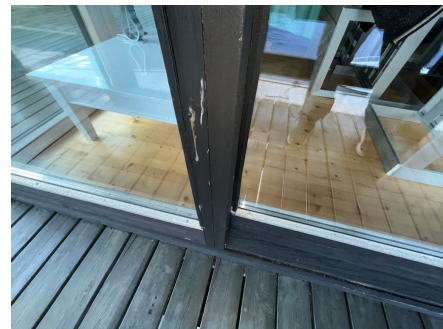
Det er registrert sprekker i dører, som lager utettheter.

Utsnitt ytterdører.

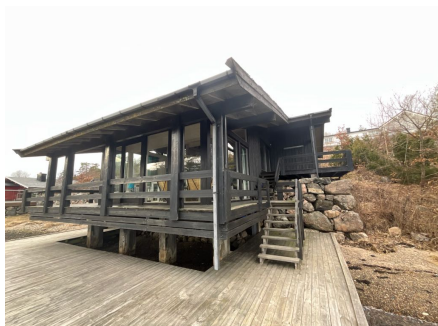
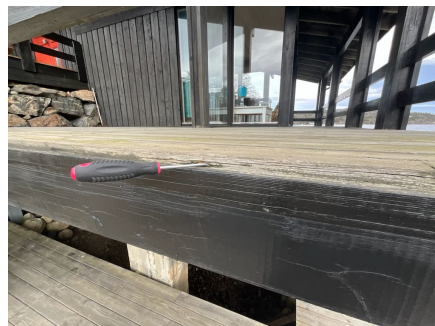
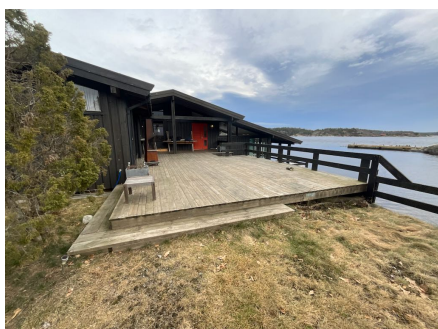
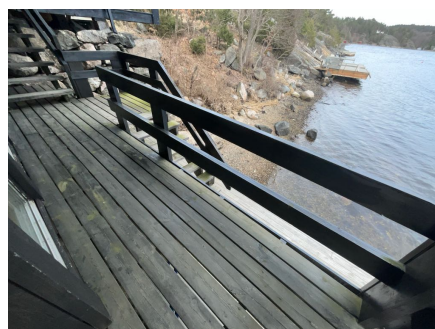
- Åpninger i rekkverk er ikke i henhold til krav i dagens forskrifter.
- Det er ikke montert rekkverk.
- Det er påvist fukt-/råteskader i konstruksjonen.
- Det er værslitt/oppsprukket trevirke/trepaneler.

Utsnitt terrasser.

- Rekkverk må monteres for å lukke avviket.
- Lokal utbedring/utskiftning bør utføres.
- Råteskadede konstruksjoner må skiftes ut.
- Åpninger i rekkverk må endres for å tilfredsstille krav på byggemeldingstidspunktet.

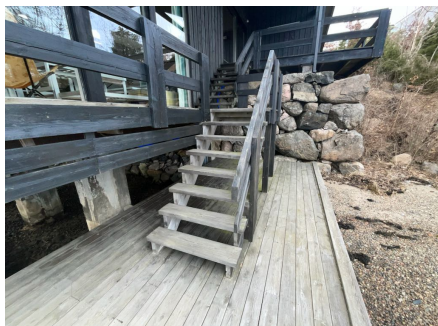
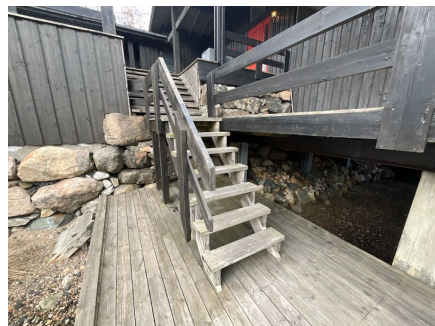
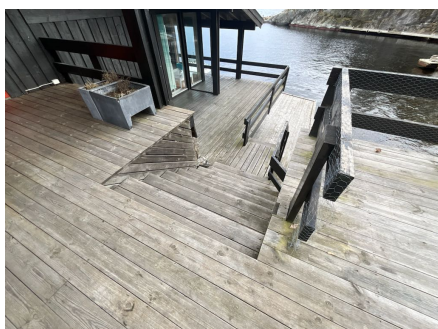
Utsnitt utvendige trapper.

- Åpninger i rekkverk må endres for å tilfredsstille krav på byggemeldingstidspunktet.
- Rekkverk må monteres for å lukke avviket.

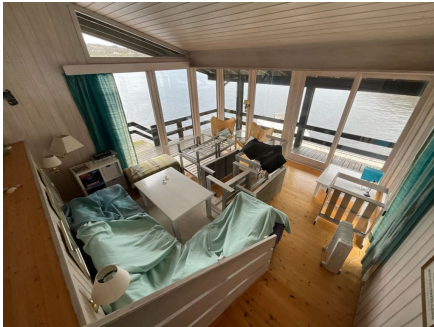
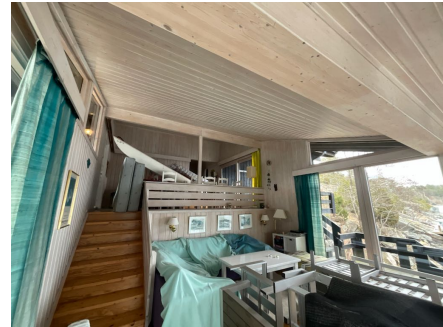
Det er ikke registrert avvik som forhindrer bruken av boligen, men skal overflater få TG:1 må det beregnes utbedringer av overflater.

Utsnitt overflater.

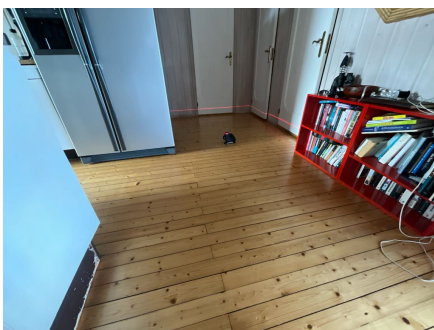
- Det er påvist fuktskader i etasjeskiller
- Målt høydeforskjell på over 20 mm innenfor en lengde på 2 meter. Tilstandsgrad 3 gis med bakgrunn i standardens krav til godkjente måleavvik.

Høydeforskjeller kontrollert.

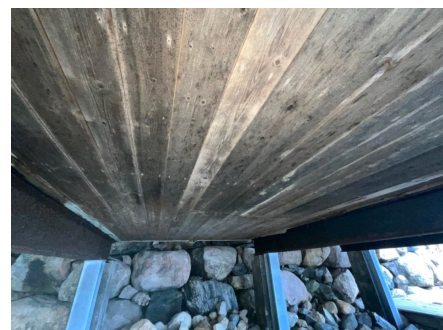
Stubbegulv mot sjøvann.

Utskifting av bord under stubbegulv mot sjøvann nærmer seg med tanke på registrerte avvik.

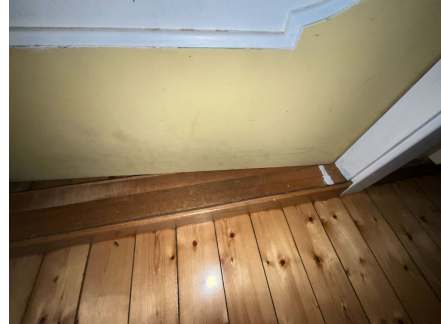
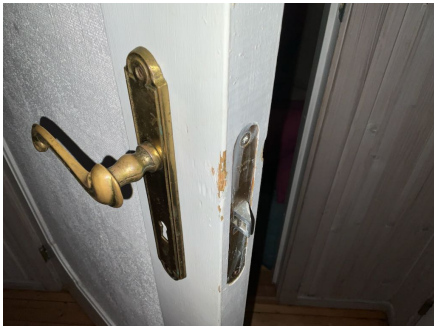
- Det er påvist avvik som tilsier at det bør foretas tiltak på enkelte dører.
- Enkelte av innvendige dører har en del slitasje.

Det er registrert innerdører med noe skader i dørblad.

Utsnitt innerdører.

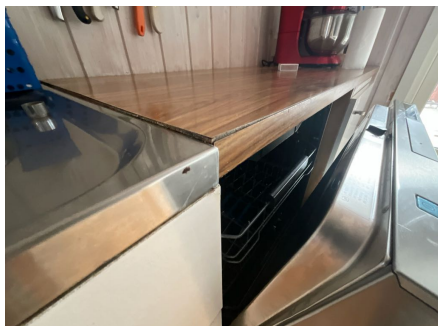
Det er registrert noe svelling og skader på innredning og sokler.

Svelling i benkeplate.

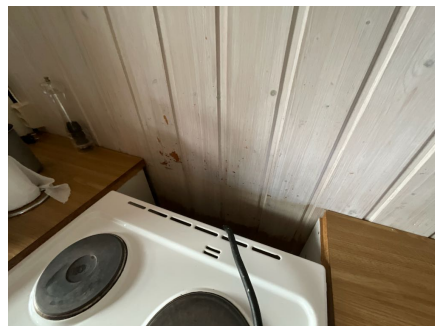
Det er registrert noe skader på vegg ved komfyr, det er ikke bakplate ved vask eller komfyr.

Merker på vegg.

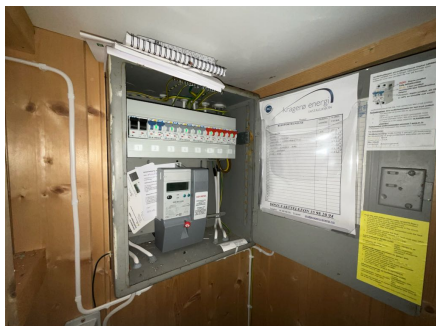
Sikringsskap.

Med tanke på alder og manglende dokumentasjon, så anbefales det en kontroll av anlegget. Kostnadsestimat gitt for kontroll, avvik funnet av fagkyndig kommer i tillegg.

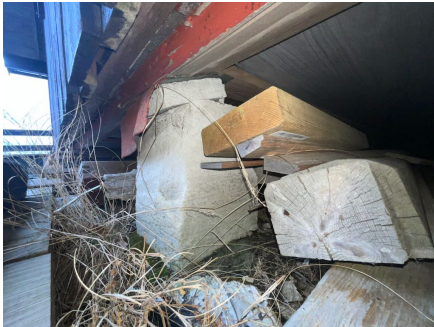
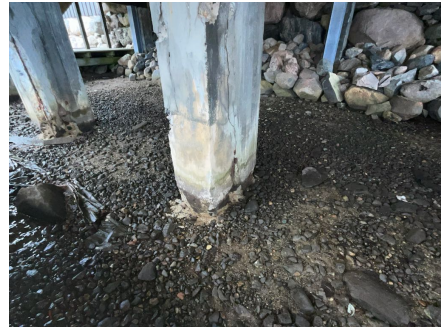
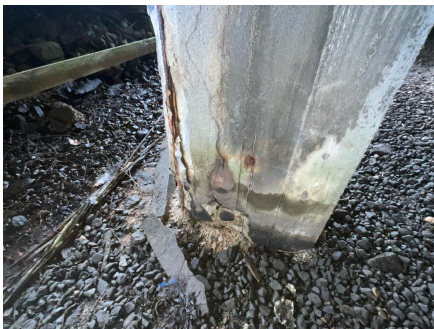
Det er registrert noe skjevheter og skader på pilarer til fritidsboligen.

Det er mot sjøvann registrert 3 større pilarer med ståldragere, her er det forvitring, sprekker og synlig armering.

Utsnitt pilarer.

Pilarer mot sjøvann må utbedres, forvitring, sprekker, riss og synlig armering kan ikke stå som det gjør nå.

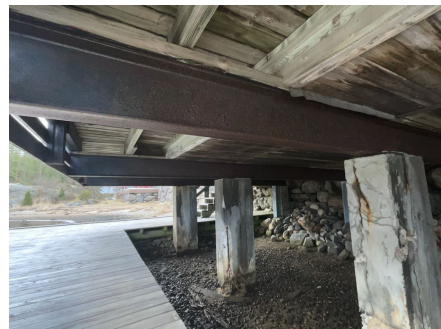
Ståldragerne er dekket av rust.

Utsnitt dragere i stål.

Ståldragere må behandles og få ny overflatebehandling, blir disse liggende med overflate rust vil de ha en kortere levetid.

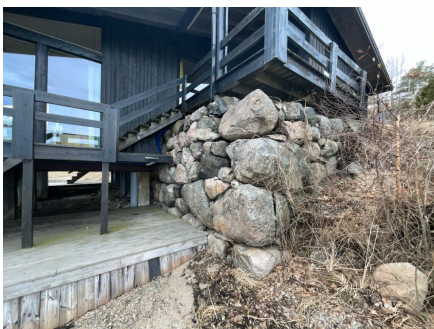
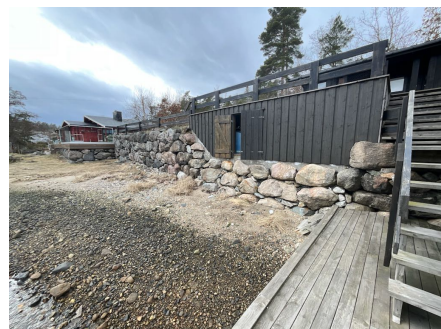
Det er ikke registrert utsiging eller store skjevheter på befaringsdagen. Eier opplyser om at forstøtningsmur be utbedret ca. rundt 2010.

Utsnitt natursteinsmur.

Natursteinsmur må overvåkes, og utbedringer må utføres etter behov.
