# Tilstandsrapport

Tomannsbolig, vertikaldelt

Bringebærveien 4 B, 1940 BJØRKELANGEN

Befaringsdato: 17.03.2026

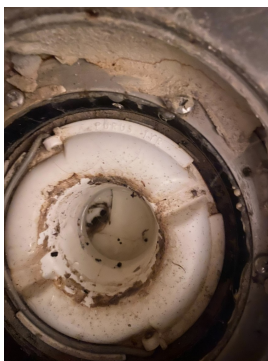
### Vurdering av avvik:

- Når sluket har begrenset tilgang, er det vanskelig å rengjøre sluket og å inspisere den for å oppdage skader i membranen/fuger rundt sluket, som er avgjørende for å forhindre lekkasjer.

Kostnadsestimat: Under 20 000
