# Tilstandsrapport

En del av vertikaldelt tomannsbolig.

Egelundveien 2H , 4839 ARENDAL

Rapportdato: 10.03.2026

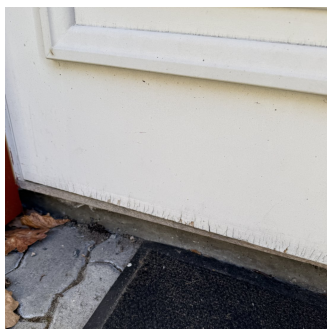
Ytterdør har skader i bunnen av dørblad.

Alder, manglende vedlikehold og fuktopptrekk i bunnen av dørblad.

Fuktpåvirkningen kan føre til videre nedbrytning av dørbladets materiale, redusert levetid og svekket funksjon.

Skade i bunn av ytterdør

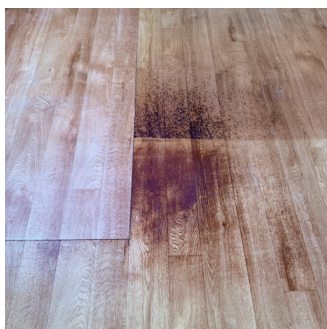
Belegget på gulvet i stuen har merker, det er en rift i belegget ved ytterdøren og det er gliper i skjøtene.

Merke i belegg i stue

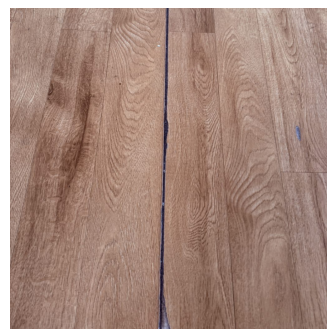
Gliper i skjøter

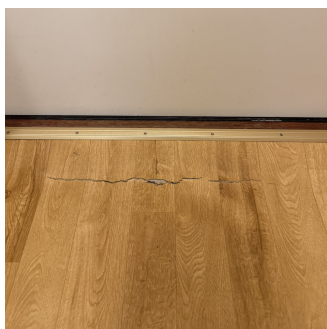
Rift i belegg ved ytterdør

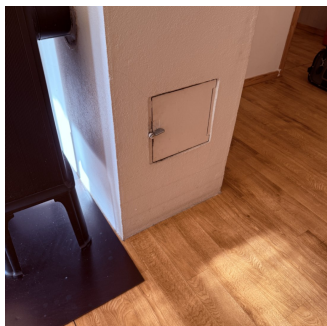
Mangelen kan innebære økt risiko for antennelse av nærliggende brennbart materiale ved åpning av sotluken eller ved arbeid i forbindelse med feiing eller fjerning av sot. Dette kan medføre fare for branntilløp og redusert sikkerhet ved bruk av ildsted og skorstein.

Mangler ubrennbar plate ved sotluke.

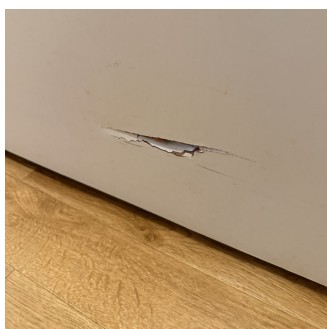
Dør i gang har en synlig skade i nedre del av døren.

Skaden skyldes mekanisk påkjenning.

Hovedsakelig estetisk betydning.

Skade i dør

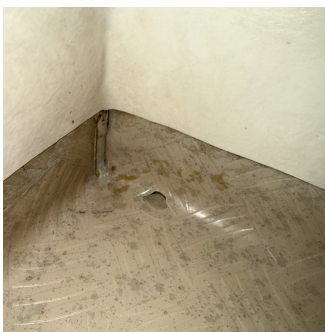
Hull i belegg i dusj

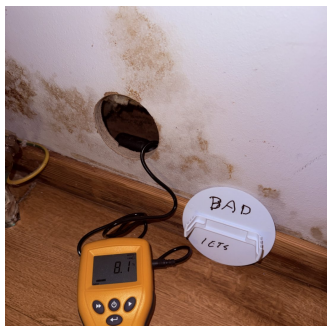
- Hulltaking er foretatt og det er påvist avvik i konstruksjonen.

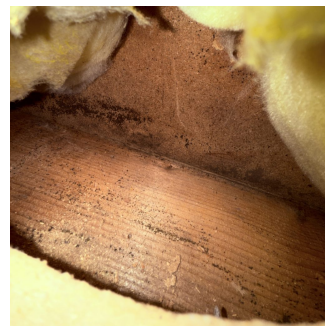
Det er påvist muggsopp i vegg bak dusj, og platene er skadet.

Synlig muggsopp ved hulltaking

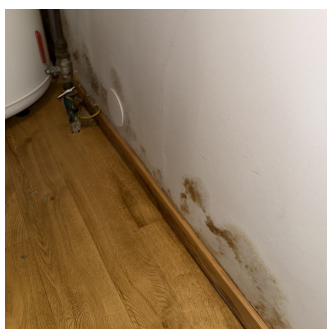
Det er også synlige fuktmerker på veggplater i boden bak dusjen.

Forholdene i veggen er tørre ved befaring, og merkene tyder på at skaden stammer fra en tidligere lekkasje ved rørgjennomføringen i dusjen.

Fuktmerker på vegg og gulvlist i bod

Skadede plater i bod må byttes.

Kostnadsestimater gjelder kun utskifting av skadede plater i bod inkl. maling.

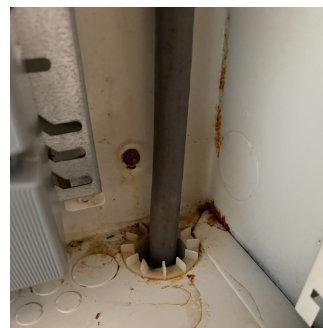
Sikringsskapet er montert inn mot grunnmuren, og det er observert rust i skapet på grunn av fuktinnsig eller kondens.

Rust i skap.

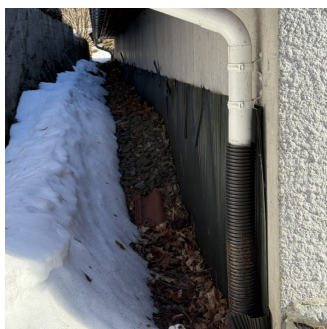
Tilbakefylt betongvegg mot øst

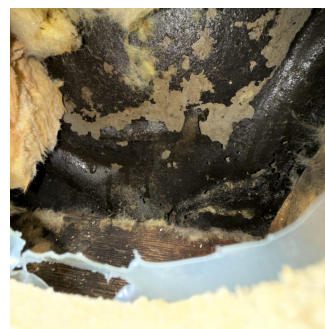
Undersøkelsen avdekket synlig fuktighet på både grunnmur og bunnsvill, og isolasjonen var våt.

Synlig våt grunnmur og svill ved hulltaking

Det er inkludert riving av eksisterende veggplater på hele nordveggen, utskifting av fuktig isolasjon og montering av nye plater med påfølgende maling.

Utbedring bør koordineres med dreneringstiltak, og god uttørking av grunnmuren er avgjørende før ny veggplater monteres.

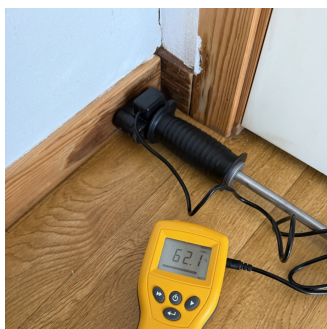
Måling med hammerelektrode i bunnsvillen viste full fukt metning i trevirket.

Måling med hammerelektrode i svill

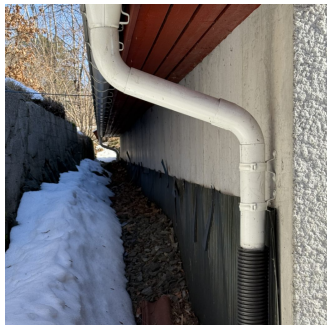
Redusert fall fra grunnmuren øker risikoen for vannansamling mot veggen og dermed potensiell fuktbelastning.

I kombinasjon med fjell nær konstruksjonen begrenses dreneringsmulighetene ytterligere, noe som kan føre til økt fuktinntrengning og behov for tiltak for å sikre tilfredsstillende avrenning.

Terreng ved yttervegg mot nord
