# Tilstandsrapport

Enebolig

Langeveien 4, 5003 BERGEN

Befaringsdato: 22.01.2025

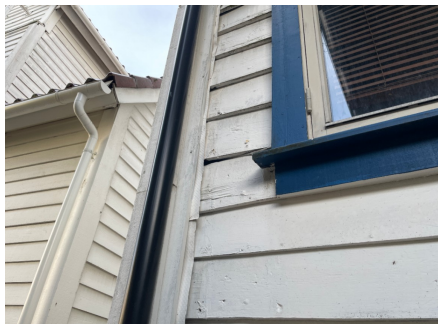
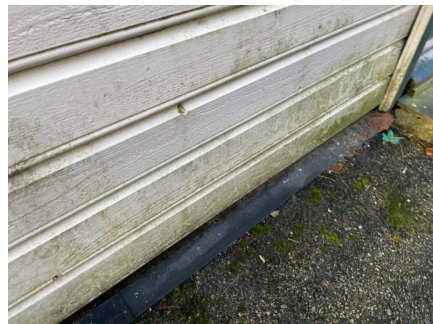
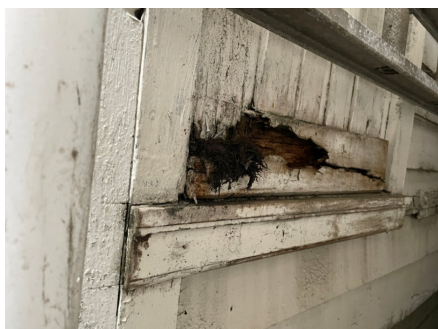
## Veggkonstruksjon

- Det er påvist andre avvik:
- Manglende lufting.
- Delvis ufagmessig utførelse.
- Delvis eldre kledning med vedlikeholdsbehov.
- Kort avstand mellom kledning og terreng.
- Sporadisk råte.
- Det er opplyst om at det sannsynligvis er benyttet plast som "vindsperre" i deler av veggkonstruksjonen. Dette må ansees som en risikokonstruksjon med tanke på sopp/råte.

- Andre tiltak:
- Det må påregnes utbedringer på sikt eller etter behov.
- Det bør gjøres nærmere undersøkelser vedr. evt. benyttet plast. Dette krever destruktive inngrep som ikke utføres ifb. en vanlig tilstandsrapport. Det kan ikke utelukkes behov for tiltak.

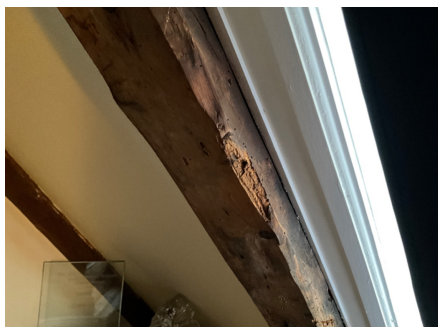
## TG 2 Takkonstruksjon/Loft

- Det er påvist andre avvik:
- Spor etter stripet borebille (mit) i sperr og gulv.

- Andre tiltak:
- Det vurderes ikke for behov for tiltak utover jevnlig tilsyn. Mit synes ikke å være aktiv.

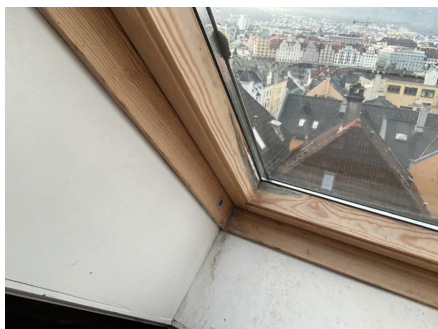
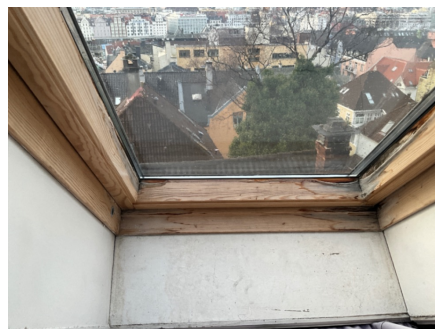
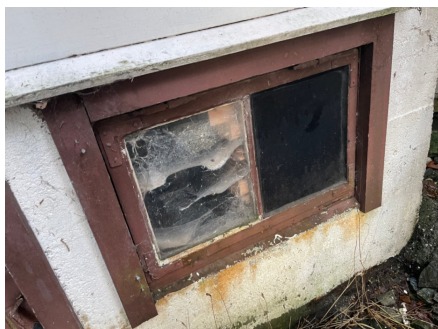
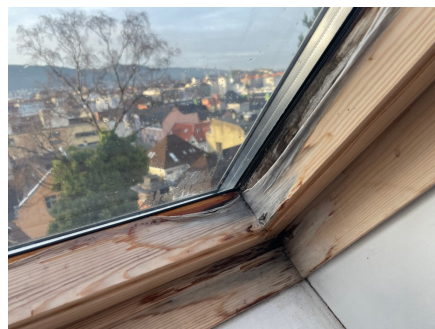
## TG 2 Vinduer

- Vurdering er gitt på bakgrunn av alder og forventet gjenstående brukstid. Eldre vinduer bærer preg av elde/slitasje. Eldre vinduer har normalt sett dårligere isoleringsevne og dårligere vindtetting rundt karmen enn nyere vinduer.
- Punktert vindu i stue. Ut i fra alder kan punkteringer lettere oppstå.
- Knuste glassruter i blindkjeller.
- Avvik rundt innsettsdetaljer.

- Det må påregnes vedlikehold og evt. utskifting av vinduer på sikt eller etter behov.

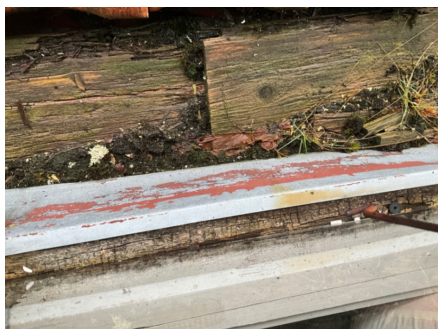
- Det er påvist andre avvik:
- Råteskadet vindu.

- Andre tiltak:
- Vindu må skiftes.

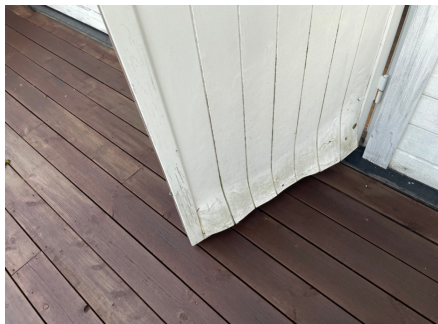
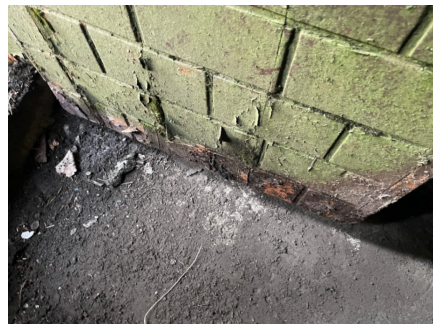
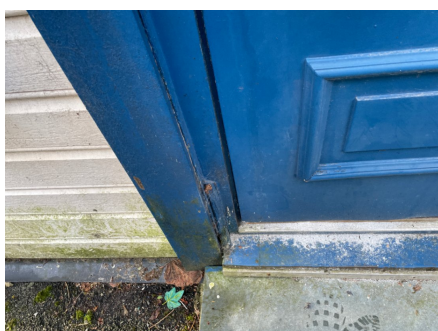
## Dører

- Det er påvist andre avvik:
- Fuktskade på balkongdør.
- Råteskader på plankedører.
- Noe råte i karm på hoveddør.
- Trege dører.
- Elde/slitasje.

- Andre tiltak:
- Det må påregnes vedlikehold og utskifting av dører med råteskader.

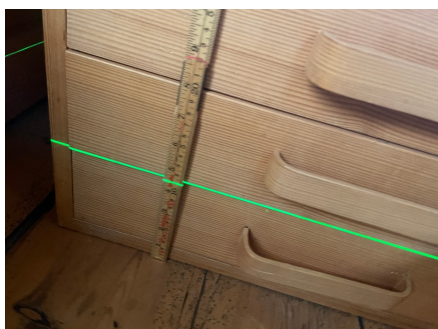
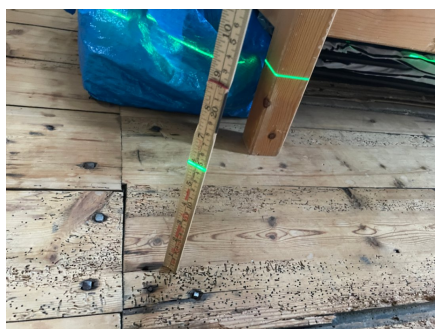
## Etasjeskille/gulv mot grunn

- Det er målt høydeforskjell på mellom 15-30 mm gjennom hele rommet. Tilstandsgrad 2 gis med bakgrunn i standardens krav til godkjente måleavvik.
- Målt høydeforskjell på over 30 mm gjennom hele rommet. Tilstandsgrad 3 gis med bakgrunn i standardens krav til godkjente måleavvik.
- Rundt 20 mm høydeforskjeller ved stikkmålinger gjennom rom i 1. etasje (TG2).
- Rundt 0-15 mm høydeforskjeller ved stikkmålinger gjennom rom i 2. etasje (TG1).
- Over over 30 mm ved stikkmålinger gjennom rom på loftet (TG3).

- For å få tilstandsgrad 0 eller 1 må høydeforskjeller rettes opp. Det vil imidlertid sjelden være økonomisk rasjonelt som et enkeltstående tiltak i en bolig som dette. Dersom boligen en gang skal renoveres, kan man vurdere slike tiltak.

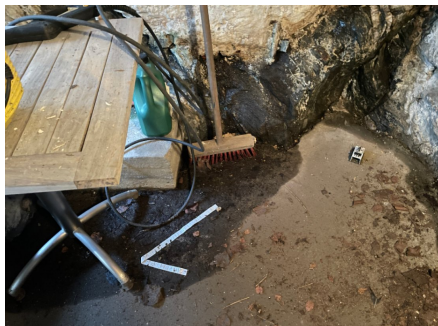
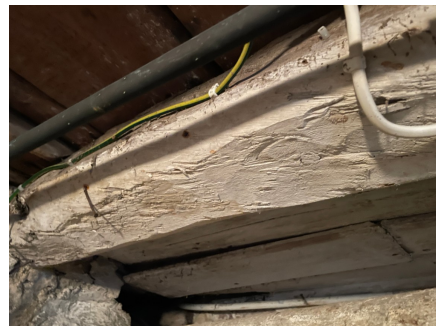
## Kryp kjeller

- Det er påvist synlig vann i krypkjeller eller synlige tegn på innsig av vann i krypkjeller.
- Begrenset med ventiler som medfører dårlig lufting.
- Ut i fra alder og generelle observasjoner må krypkjelleren sees på som en risikokonstruksjon med skadepotensiale.
- Manglende dampspærre på bakken.
- Spor etter stripet borebille (mit) i trekonstruksjoner.

- Ut i fra alder og type konstruksjon er det forventbart med fukt i denne type blindkjellere. Det anbefales å gjøre tiltak for å redusere fukt/fuktighet.
- Det vurderes ikke som hensiktsmessig å foreta større dreneringsarbeider ut i fra de observerte forholdene. Det anbefales å montere avfukter og holde jevnlig tilsyn med blindkjeller. Estimert omfatter kun enklere tiltak som montering av avfukter. For å fullstendig hindre vanninnsig må det påregnes større kostnader. Dette må påregnes ved en evt. annen fremtidig bruk av blindkjelleren.

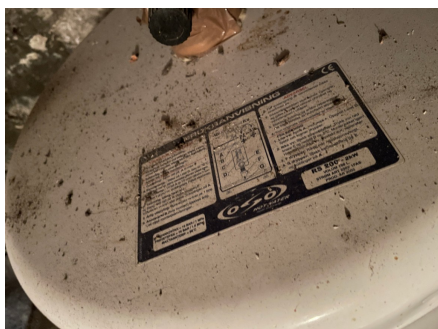
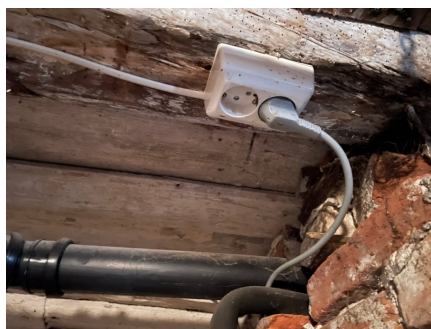
## Varmtvannstank

Varmtvannsbereder på 198 liter fra Oso Hotwater, plassert i blindkjeller.

- Det bør etableres tilfredsstillende el-tilkobling etter gjeldende forskrift.
- Det er ikke behov for utbedringstiltak siden tanken fungerer i dag, men ut ifra alder kan skader plutselig oppstå på eldre tanker.
