# Tilstandsrapport

Enebolig med inntilbygget carport

Lokenvegen 8, 2413 ELVERUM

Befaringsdato: 02.06.2025

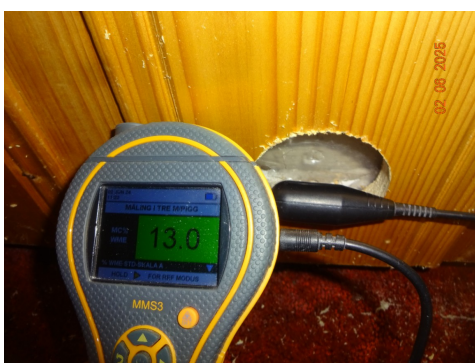
## ! TG 2 Kryp kjeller

- Det er ikke adgang til deler av kryptjelleren. Kryptjeller er kun vurdert i tilgjengelige deler. Kryptjeller regnes for å være en risikokonstruksjon som er utsatt for fukt- og råteskader i bunnsvill, trebjelkelaget og andre tilstøtende konstruksjoner, på grunn av fuktighet fra grunnen og kondensering ved temperaturforskjeller. Selv om det ikke er avdekket tegn på skader, betyr ikke dette nødvendigvis at det ikke foreligger skader i eller i forbindelse med kryptjelleren.
- Det er manglende fuktsperre på bakken.

- Fuktsperre på bakken bør etableres.
- Vær oppmerksom på denne risikoen, overvåk tilstanden og undersøk dette nærmere, helst med hjelp av en fagkyndig.

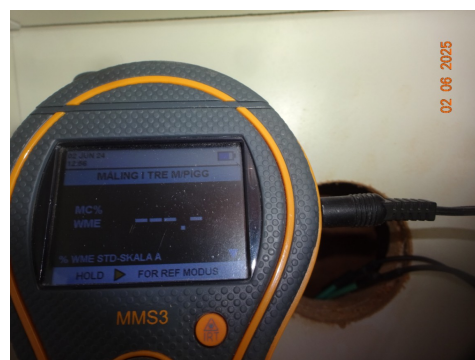
## KJØKKEN

- Det er påvist skader på overflater/kjøkkeninnredning utover normal slitasjegrad.
- Det er påvist andre avvik:

Det påvist riss/avskaling i flisfuger.  
Fuktsvelling i bunnplate. Ved bruk av fuktmåler ble det ikke registrert unormale verdier.  
Slitasjemerker på innredning.  
Avskalinger/riss i flisfuger i benkeplate.
