# Tilstandsrapport

Enebolig

Kleivane 17, 5729 MODALEN

Befaringsdato: 02.12.2024

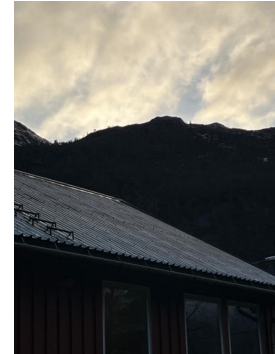
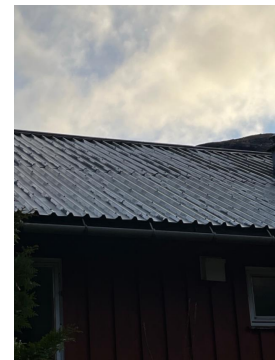
- Mer enn halvparten av forventet brukstid er passert på taktekingen.
- Mer enn halvparten av forventet brukstid er passert på undertak.
- Det er avvik:

- Tidspunkt for utskiftning av takteking nærmer seg.
- Tidspunkt for utskiftning av undertak nærmer seg.

Jevnlig tilsyn anbefales, tiltak og oppgradering må påregnes.

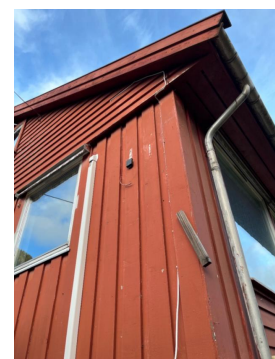
### ! TG 2 Nedløp og beslag

Renner og nedløp med ukjent alder, som er fremstår med noe slitasje  
Nedløp ført til bakken og til rør i bakken.  
Beslag rundt pipe og luftekanal av nyere type.

- Det bør lages system for bortledning av vann fra taknedløp ved grunnmur.
- Det er ikke krav om utbedring opp til dagens krav.

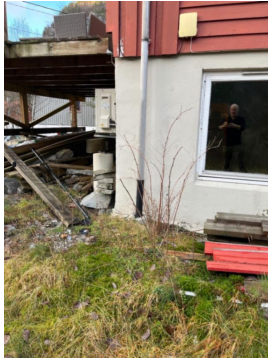
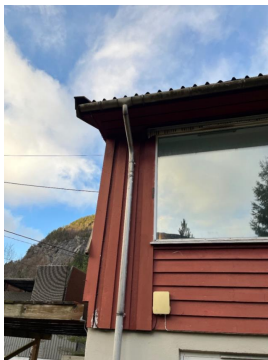
## ! TG 2 Veggkonstruksjon

- Det er påvist spredte råteskader i bordkledningen.
- Det er avvik:

- Tiltak:
- Råteskadet trekledning må skiftes ut.

Det må påregnes oppgradering av kledning, vannbord og vindski.

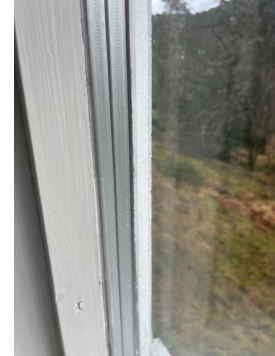
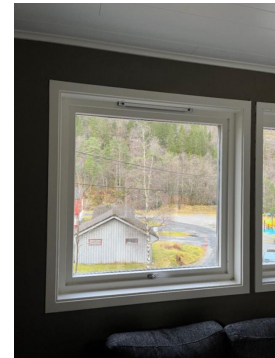
## ! TG 3 Vinduer

- Det er påvist at enkelte vinduer er vanskelig å åpne/lukke.
- Det er påvist vinduer med fukt/råteskader.
- Karmene i vinduer er slitte og det er sprekker i trevirket.

- Vinduer med råteskader må erstattes med nye.
- Det må påregnes noe vedlikehold og at enkelte vinduer må skiftes ut.

Kostnadsestimat: 50 000 - 100 000

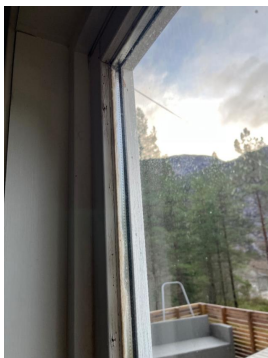
## ! TG 2 Dører

Ytterdør og terrassedører med glassfelt.  
Dører fremstår med noe slitasje.

- Det er påvist avvik rundt innsettsdetaljer.
- Det er påvist utetthet/åpning mellom dørblad og dørkarm. Dvs. at kaldtrekk kan oppstå.
- Karmene i dører er værslitte utvendig og det er sprekker i trevirket.

- Det må påregnes noe vedlikehold og at enkelte dører må skiftes ut.

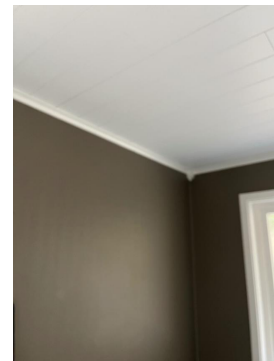
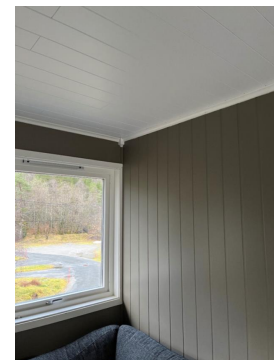
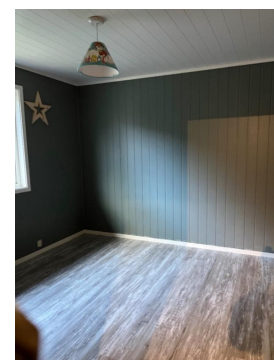
## ! TG 2 Etasjeskille/gulv mot grunn

Gulv mot grunn i betong og etasjeskille i trebjelkelag fra byggeår er kontrollert for horisontalt avvik målt med laser.  
Resultatet tilfredsstillende ikke dagens krav til avvik.

- Det er målt høydeforskjell på mellom 15-30 mm gjennom hele rommet. Tilstandsgrad 2 gis med bakgrunn i standardens krav til godkjente måleavvik.

Fungerer med dette avvik

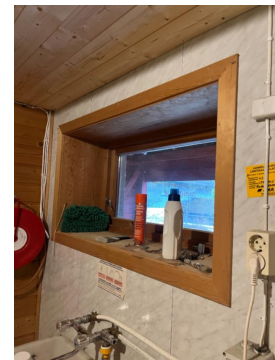
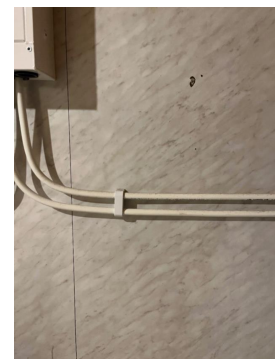
- Det er vindu/dør med ikke fuktbestandige materialer i våtsonen (ved vask, dusj, badekar, osv.), løsningen eller byggematerialet er uegnet

Jevnlig tilsyn anbefales, oppgradering må påregnes på sikt

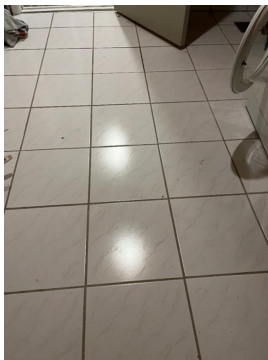
#### ! TG 2 Overflater Gulv

- Det er påvist at flisfuger har riss/sprekker.
- Det er påvist at høydeforskjell fra topp slukrist til gulv/synlig topp membran ved dørterskel er mindre enn 25 mm.
- Det er påvist at noen fliser har bom (hulrom under).
- Det er påvist sprekker i fliser.

Det må påregnes oppgradering på sikt.

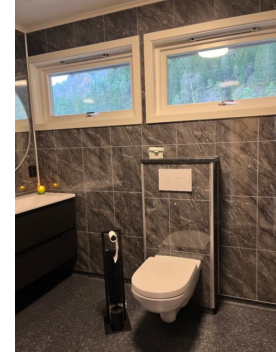
### TG 2 Overflater vegger og himling

- Det er vindu/dør med ikke fuktbestandige materialer i våtsonen (ved vask, dusj, badekar, osv.), løsningen eller byggematerialet er uegnet
- Våtromsplater er ikke montert fagmessig.

- Det må foretas lokal utbedring.

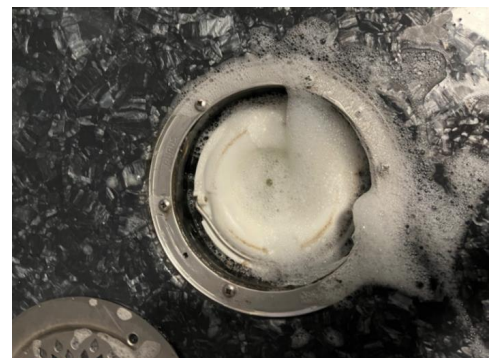
## Sanitærutstyr og innredning

- Det er ikke påvist tilfredsstillende løsning for å synliggjøre lekkasje fra innebygget sistene.

- Det må gjøres tiltak for å lukke avviket.

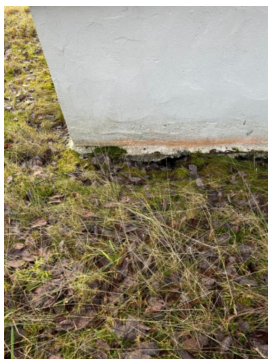
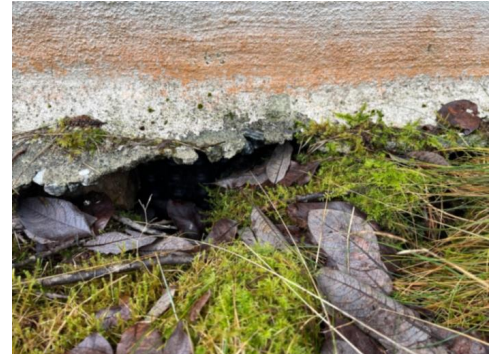
### TG 2 Fuktsikring og drenering

- Det mangler, eller på grunn av alder er det sannsynlig at det mangler, utvendig fuktsikring av grunnmuren ved kjeller/underetasje.
- Mer enn halvparten av forventet levetid på drenering er overskredet.

- Tiltak for redrenering rundt boligen kan ikke utelukkes.

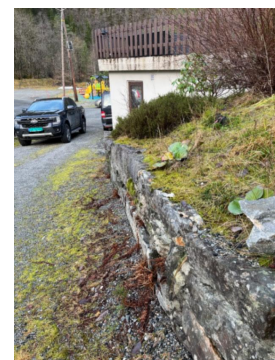
### TG 1 Grunnmur og fundamenter

- Det er påvist mindre sprekker og/eller skjevheter i muren.
- Det mangler rekkverk/annen sikring på forstøtningmuren(e) ut ifra dagens krav.

- Rekkverk/annen sikring på forstøtningmur må settes opp/utbedres.

**Kostnadsestimat: 10 000 - 50 000**

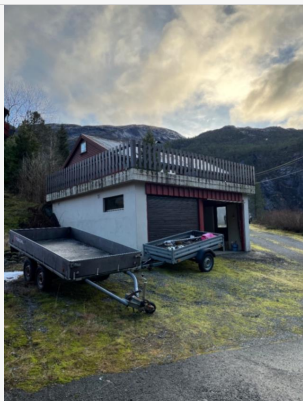
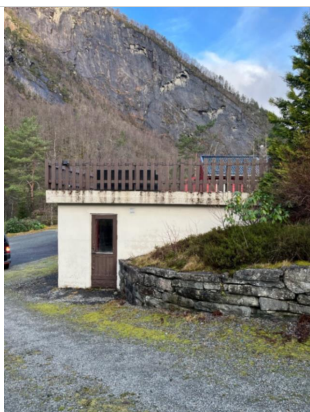
## Garasje

Garasje oppført i betong med støte vegger og himling.  
Det er synlig fukt inntrenging fra støpt tak.
