Tilstandsrapport

Fritidsbolig

Svarthamarvegen 1088, 2890 ETNEDAL

Befaringsdato: 08.10.2024

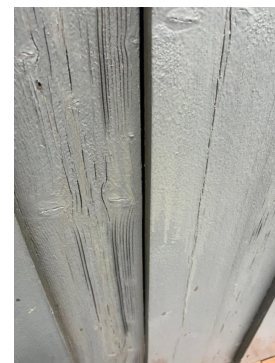
(avvik bemerket spesielt mot solvendte vegger)

Stedvis vedlikeholdsbehov

- Det må foretas tiltak for å lukke avviket.

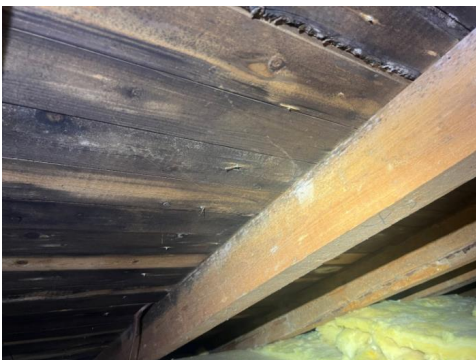
Fra luke i himling ble det registrert merker/muggsopp på undertak, ved fuktmåletaking var det fuktinnhold over normal fuktinnhold i treverk. Strøm er ettermontert i hytte, ikke oppført bygning for strøm der temperaturen spesielt vinterstid kan over tid være varmere enn konstruksjonen er oppført som, kondens med temperatur og luftfuktighet er medvirkende årsak. Bør foretas gjennomgang av konstruksjon i sin helhet der det kan være ytterligere omfang og lokale tiltak er medtatt i kostnadsestimat.

Sortheter og muggsopp på undertak og topp sperrer

- Det må foretas tiltak for å lukke avviket.

(avvik i kostnadsestimat kan forekomme og anbefales tas likt som tekking skiftes.

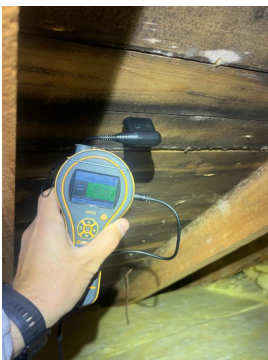
Ved fuktmåletaking var det utslag over normalt fuktinnhold i treverk

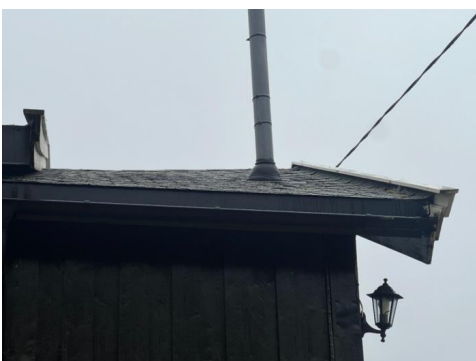
Spør etter mus/skadedyr, anbefaler nærmere undersøkelse og tiltak. (ukjent tilstand i lukkede konstruksjoner)
Skjevheter i takkonstruksjon, spesielt på badetromsdelen der konstruksjonen i sin helhet har seget.

Skjevheter i takkonstruksjon

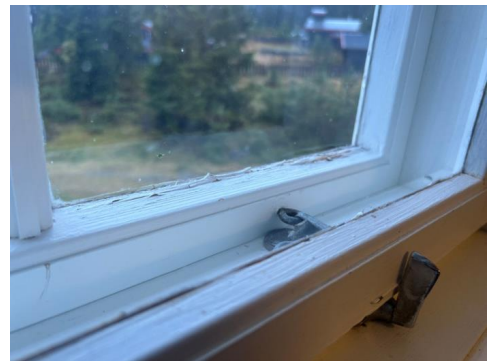
Vedlikeholdsbehov av koblet vindu

- Det må foretas tiltak for å lukke avviket.

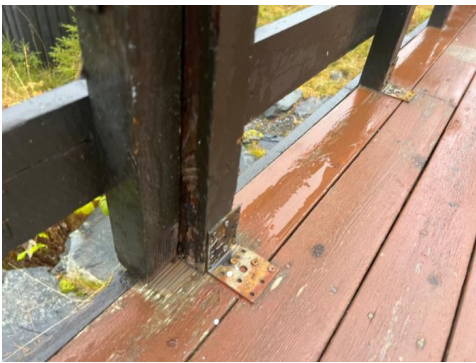
Begrenset innfesting utsatt for sideforskyving

- Det må foretas tiltak for å lukke avviket.

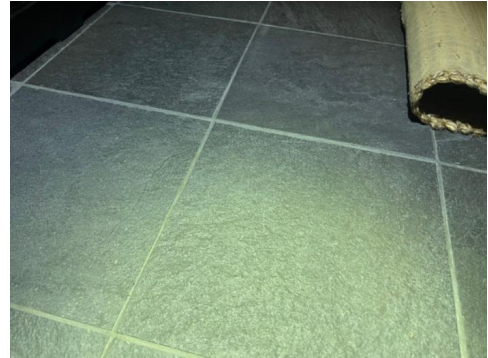
Fliser i vindfang har bom (hullrom)

Må foretas tiltak av gulv i vindfang for å lukke avvik.

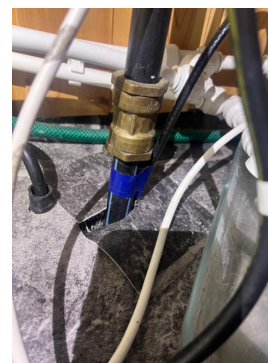
- Ikke etablert sluk i gulv.
- Fall er derfor ikke etablert da det er ikke er sluk, men bemerket skjevheter i gulv med motfall mot toalett.
- Åpninger/utettheter i tettesjikt ved rørgjennomføringer.
- Ikke fuktbeskyttet materialer i våtsone.

Utettheter i tettesjikt

- Våtrommet må totalrenoveres. Alle forhold med tettesjikt, våtsone, sluk m.m. må dokumenteres.

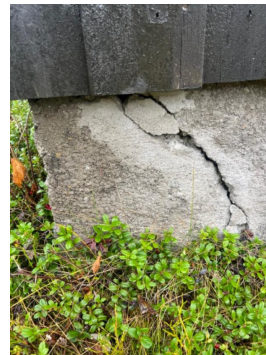
Sprekk i mur

- Grunnmuren har sprekkdannelser.

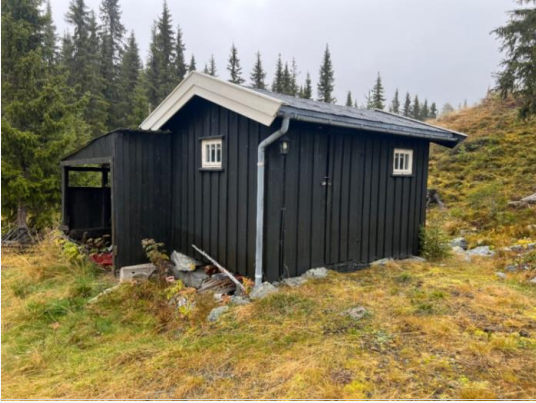
Uthus

Vedlikeholdsbehov av bygning. Stedvis råte/fukt i nedre del av ytterkledning. Sprekk i glassrute.

Skjevheter i bygning/fundament, spesielt på carport som har svært enkel fundamentering med utgliding og bør vurderes fjerning av carport i sin helhet.
