# Tilstandsrapport

📍 Ellevsætervegen 659, 2386 BRUMUNDDAL

# gnr. 112, bnr. 8

Befaringsdato: 10.03.2026

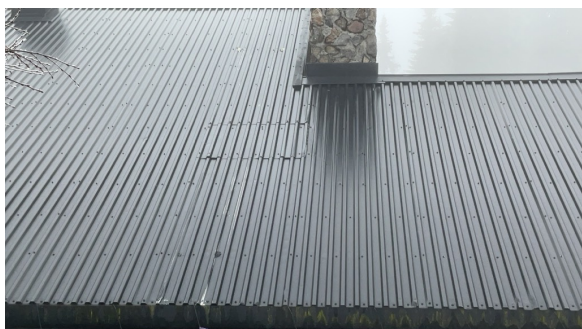
Skader på takplater. Selgers opplysning: Skader er etter at takstige ble med snøras.

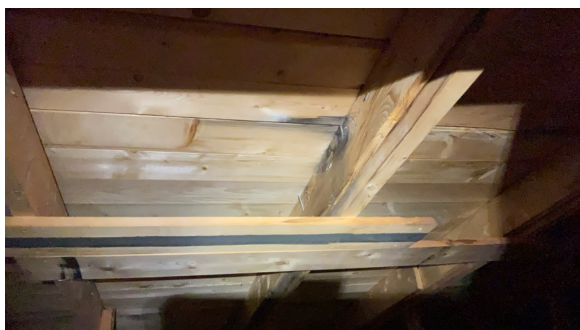
- Det er påvist fuktskjolder i undertak/takkonstruksjon.
- Det er registrert symptom på aktivitet fra skadedyr.

Synlig fuktmerker på undertak. Merker var tørre ved befaring. Det er påvist spor etter mus, omfanget er ukjent.

Fuktmerker på undertak.

- Det må foretas tiltak for å lukke avviket.

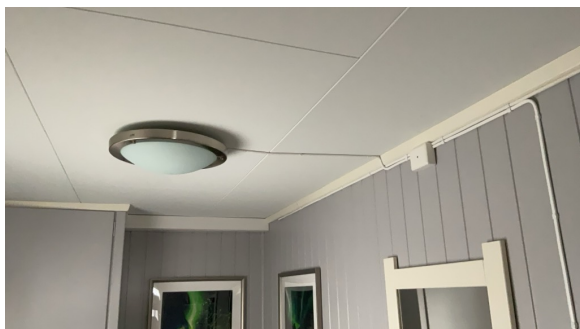
- Det er påvist skader på overflater.

Nedsenk på himlingsplater på toalettrom.

- Gjennomføre ytterligere undersøkelser og foreta utbedring av skade.

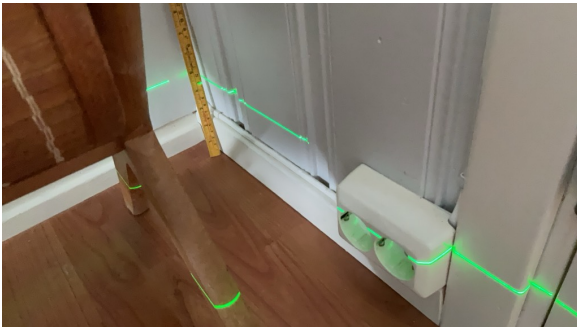
- Målt høydeforskjell på over 30 mm gjennom hele rommet. Tilstandsgrad 3 gis med bakgrunn i standardens krav til godkjente måleavvik.

Avviket ble registrert på soverom i gammel del. Det gjøres oppmerksom på at det kun utføres stikkprøver på denne undersøkelsen, i henhold til NS 3600. Knirk i gulv er registrert.

Årsakene til avviket er ikke avdekket på grunn av begrensninger i denne rapportens undersøkelsesomfang. Dette krever ytterligere undersøkelser for å fastslå.

Målt høydeforskjell på soverom: 60mm.

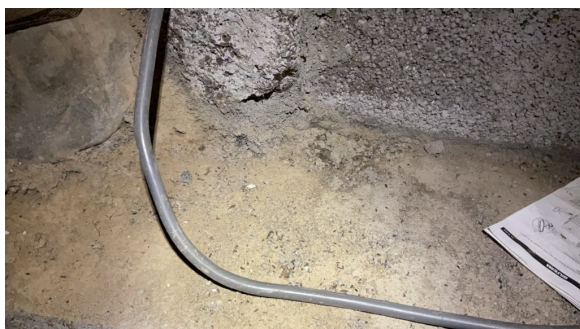
- Det er ikke adkomst til deler av krypkjelleren. Kryp kjeller er kun vurdert i tilgjengelige deler. Kryp kjeller regnes for å være en risikokonstruksjon som er utsatt for fukt- og råteskader i bunnsvill, trebjelkelaget og andre tilstøtende konstruksjoner, på grunn av fuktighet fra grunn og kondensering ved temperaturforskjeller. Selv om det ikke er avdekket tegn på skader, betyr ikke dette nødvendigvis at det ikke foreligger skader i eller i forbindelse med krypkjelleren.
- Det er registrert symptom på aktivitet fra skadedyr.

Det er påvist spor etter mus, omfanget er ukjent.

- Andre tiltak:
- Konstruksjonene må sikres mot råte, sopp og skadedyr.

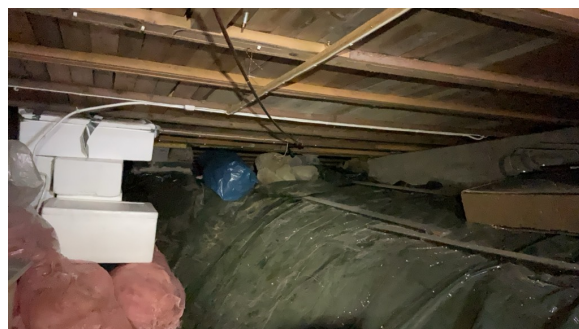
Utvendig terreng ligger helt eller delvis høyere enn kryp kjeller, dette gir økt risiko for fuktinnsig.

Lav høyde mellom grunnen og etasjeskiller øker risikoen for skader.

Det bør etableres bedre adkomst til hele kryp kjelleren for å muliggjøre fullstendig inspeksjon og oppfølging av tilstanden. Jevnlig kontroll og overvåking av kryp kjelleren anbefales for å oppdage eventuelle fukt- og råteskader tidlig.

Tiltak for å redusere fuktinnsig fra utvendig terreng bør vurderes, for eksempel ved å sikre tilstrekkelig drenering og eventuelt justere terrengfall bort fra bygningen. Manglende tiltak kan føre til økt risiko for fuktskader, råte, soppvekst og ytterligere skadedyraktivitet, noe som kan medføre betydelige reparasjonskostnader og redusert levetid for konstruksjonen.

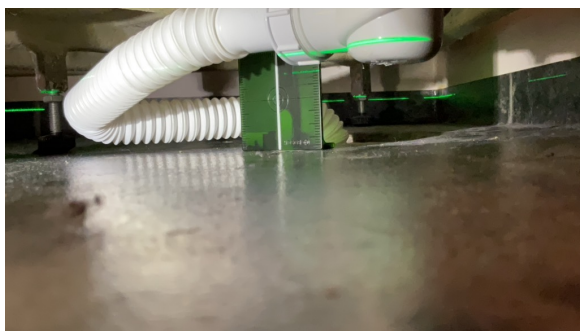
- Det er mulighet for at det kan forekomme vannlekkasje på våtrommet hvor vann ikke vil gå til sluk.

Målt fall til sluk: 10mm

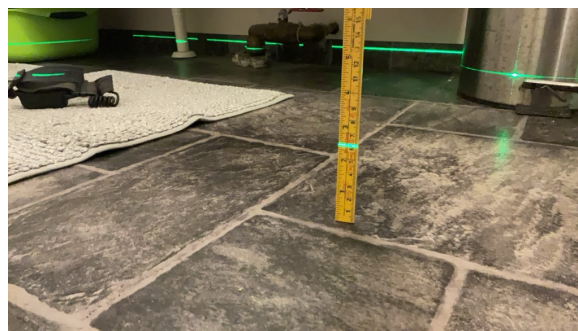
- Eventuelt lekkasjevann fra utstyr utenfor dusjsone vil ikke ha en naturlig vei til sluket. Dette kan føre til at vann samler seg på gulvet og potensielt renner ut av rommet eller trenger inn i konstruksjonen.

Motfall på deler av gulvet.

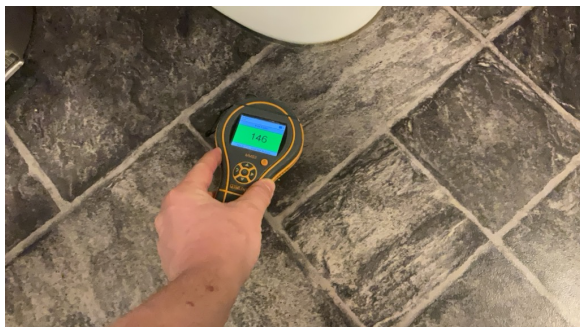
Med enkle fuktsøk ble det ikke registrert uormale verdier.

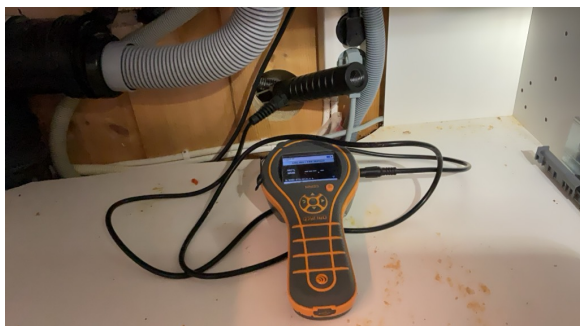
Hulltaking utført fra tilstøtende rom.

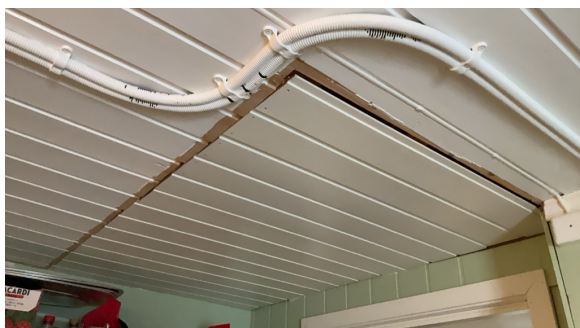
Gjenstående arbeid i himling.

Gjenstående arbeid i himling må fullføres.

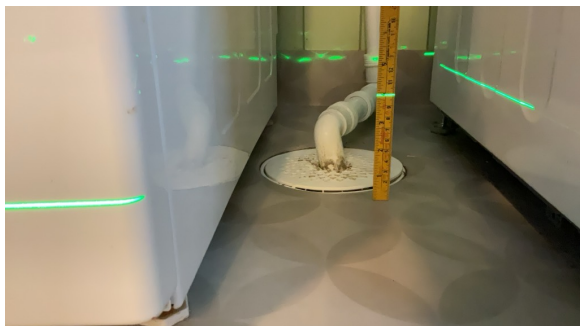
Målt fall til sluk: 50mm

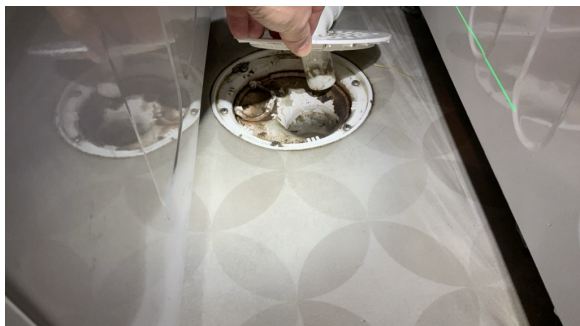
Kontroll av sluk.

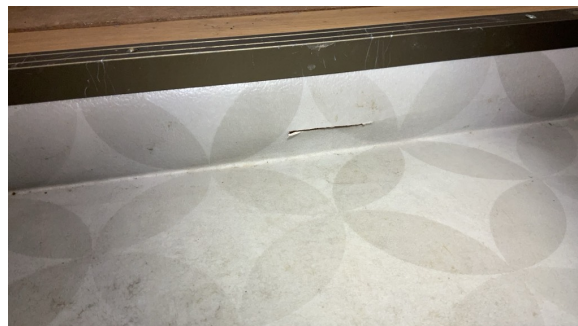
Membran har sprekk, våtrommet er utett.

- Utettheter i tettesjiktet på våtrommet kan føre til fuktskader i bakenforliggende konstruksjoner dersom det ikke blir foretatt tiltak på våtrommets tettesjikt.

Sprekk i belegg/membran.

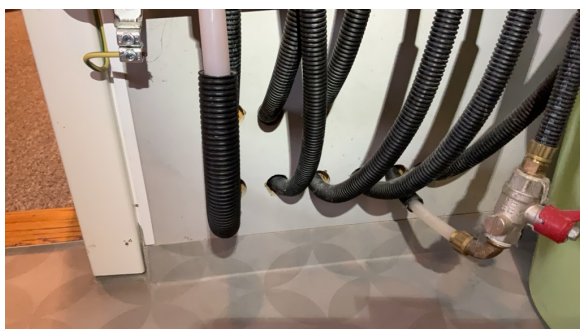
Utettheter rundt rørføringer.

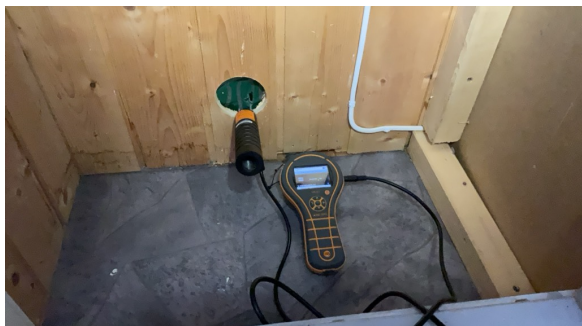
Hulltaking utført fra tilstøtende rom.

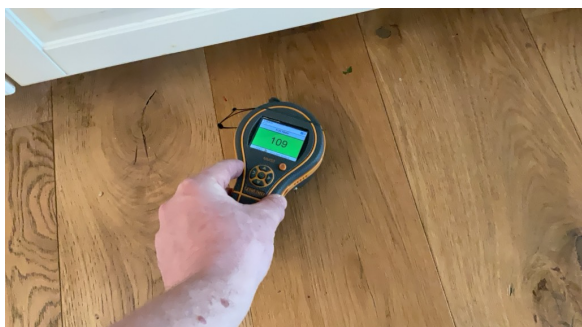
Med enkle fuktsøk ble det ikke registrert unormale verdier.

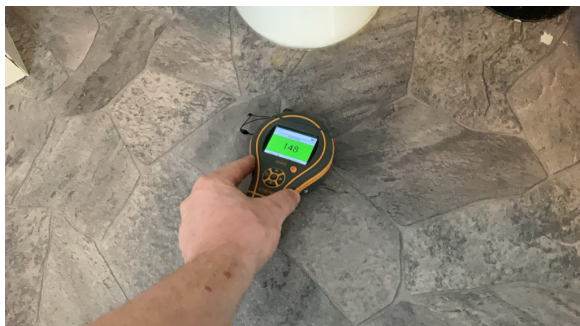
Med enkle fuktsøk ble det ikke registrert unormale verdier.

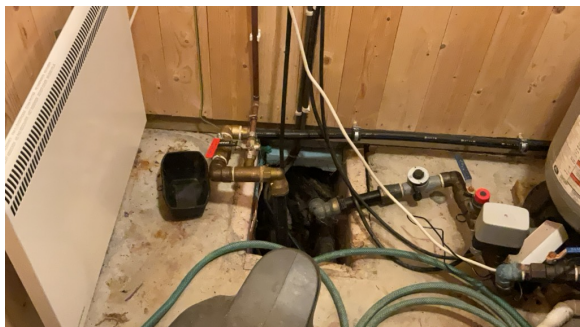
Stoppekran plassert i pumpehus i garasje

- Det er ikke behov for utbedringstiltak siden anlegget fungerer i dag, men ut ifra alder kan skader plutselig oppstå på eldre anlegg.

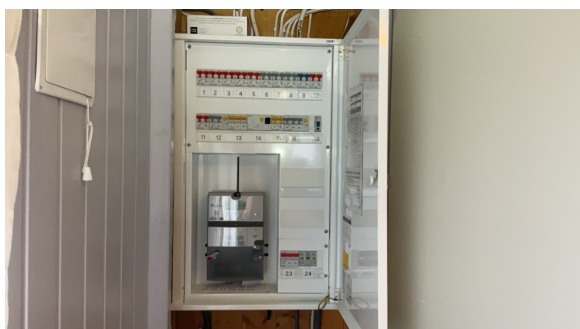
Sikringsskap plassert på toalettrom.

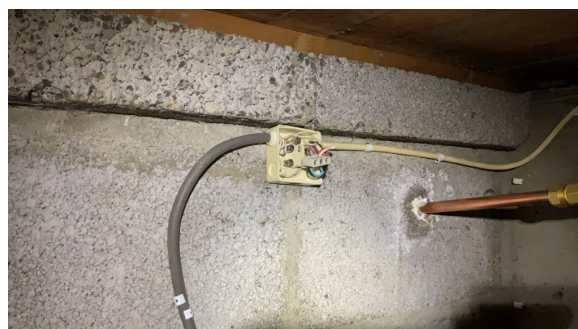
Deler av det elektriske anlegget er gammelt og har kort gjenværende brukstid.

Manglende deksel på koblingsboks.

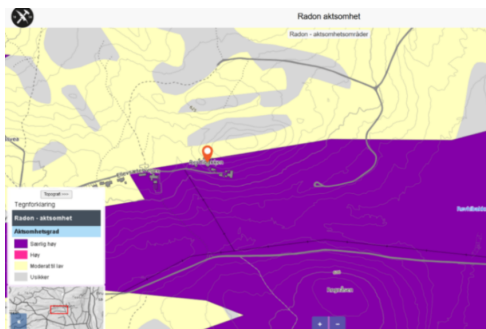
Bygningen ligger i et område som er definert med særlig høy aktsomhetsgrad i kartet. Selgers opplysning: Utført radonmåling med tilfredsstillende resultater.
