# Tilstandsrapport

📍 Ellevsætervegen 659, 2386 BRUMUNDDAL

# gnr. 112, bnr. 8

Befaringsdato: 10.03.2026

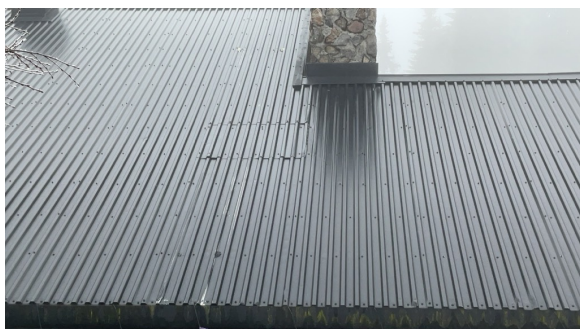
- Mer enn halvparten av forventet brukstid er passert på undertak.

Skader på takplater. Selgers opplysning: Skader er etter at takstige ble med snøras.

Selgers opplysning: Skade på taldel er tett.

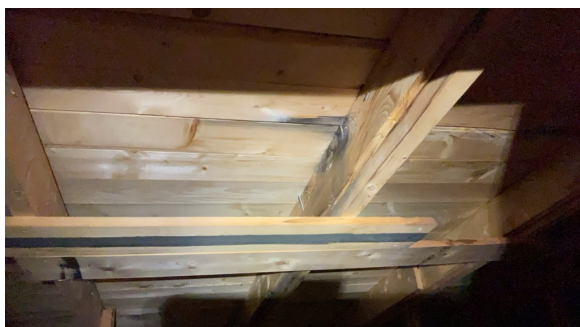
Synlig fuktmerker på undertak. Merker var tørre ved befaring. Selgers opplysning: Fuktmerker er fra før nytt yttertak ble lagt.

Fuktmerker på undertak.

Hver vår og høst bør man gjennomføre inspeksjoner av alle tak for å vurdere tilstanden og identifisere nødvendige tiltak. Mangelfullt eller feil vedlikehold kan redusere levetiden eller forårsake betydelige skader.

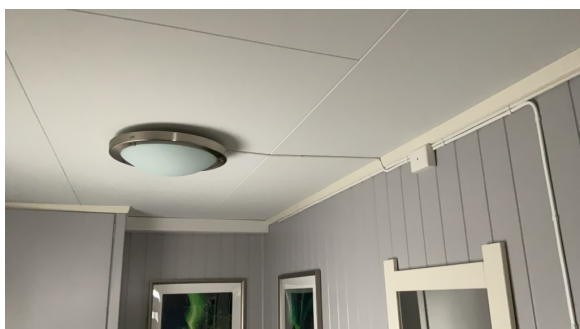
- Det er påvist skader på overflater.

Nedsenk på himlingsplater på toalettrom.

- Gjennomføre ytterligere undersøkelser og foreta utbedring av skade.

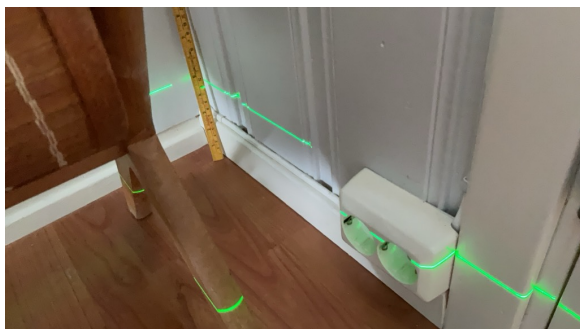
- Målt høydeforskjell på over 30 mm gjennom hele rommet. Tilstandsgrad 3 gis med bakgrunn i standardens krav til godkjente måleavvik.

Avviket ble registrert på soverom i gammel del. Det gjøres oppmerksom på at det kun utføres stikkprøver på denne undersøkelsen, i henhold til NS 3600. Knirk i gulv er registrert.

Årsakene til avviket er ikke avdekket på grunn av begrensninger i denne rapportens undersøkelsesomfang. Dette krever ytterligere undersøkelser for å fastslå.

Målt høydeforskjell på soverom: 60mm.

**Kostnadsestimat: 100 000 - 200 000**

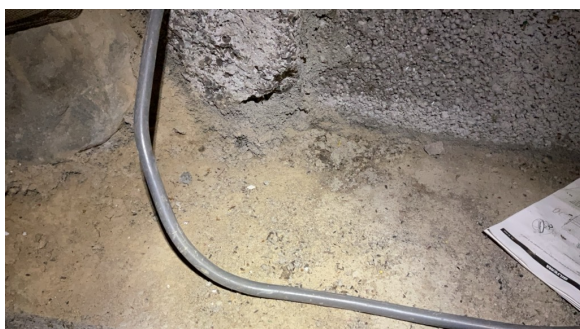
Mus i bygninger kan forårsake strukturelle skader på bygningsdeler, for eksempel gnaging på kabler/rør, isolasjon, tettesjikt etc. Mus kan i enkelte tilfeller overføre sykdom til mennesker.

Det er påvist spor etter mus, omfanget er ukjent.

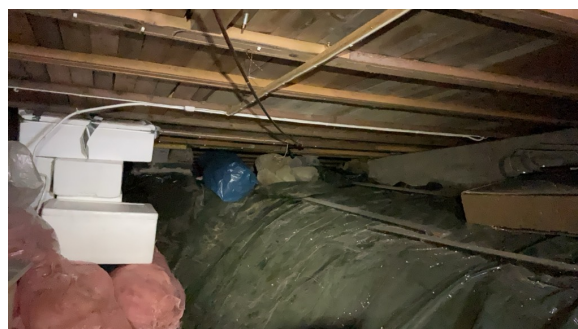
- Det er ikke adkomst til deler av krypkjelleren. Krypkjeller er kun vurdert i tilgjengelige deler. Krypkjeller regnes for å være en risikokonstruksjon som er utsatt for fukt- og råteskader i bunnsvill, trebjelkelaget og andre tilstøtende konstruksjoner, på grunn av fuktighet fra grunnen og kondensering ved temperaturforskjeller. Selv om det ikke er avdekket tegn på skader, betyr ikke dette nødvendigvis at det ikke foreligger skader i eller i forbindelse med krypkjelleren.
- Krypkjeller har en uavklart situasjon, konstruksjon med skadepotensiale

Utvendig terreng ligger helt eller delvis høyere enn krypkjeller, dette gir økt risiko for fuktnissig.

Lav høyde mellom grunnen og etasjeskiller øker risikoen for skader.

Det bør etableres bedre adkomst til hele krypkjelleren for å muliggjøre fullstendig inspeksjon og oppfølging av tilstanden. Jevnlig kontroll og overvåking av krypkjelleren anbefales for å oppdage eventuelle fukt- og råteskader tidlig.

Tiltak for å redusere fuktnissig fra utvendig terreng bør vurderes, for eksempel ved å sikre tilstrekkelig drenering og eventuelt justere terrengfall bort fra bygningen. Manglende tiltak kan føre til økt risiko for fuktskader, råte, soppevekst og ytterligere skadedyraktivitet, noe som kan medføre betydelige reparasjonskostnader og redusert levetid for konstruksjonen.

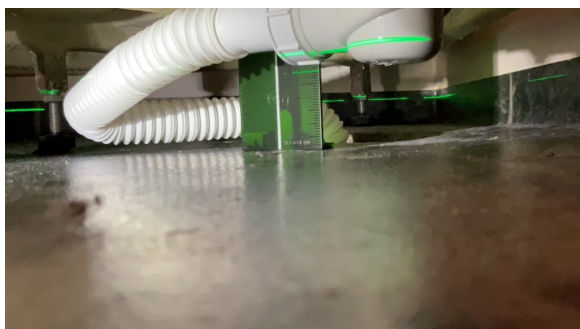
- Det er mulighet for at det kan forekomme vannlekkasje på våtrommet hvor vann ikke vil gå til sluk.

- Eventuelt lekkasjevann fra utstyr utenfor dusjsone vil ikke ha en naturlig vei til sluket. Dette kan føre til at vann samler seg på gulvet og potensielt renner ut av rommet eller trenger inn i konstruksjonen.

Målt fall til sluk: 10mm

Kostnadsestimat er vurdert ut fra full renovering av våtrommet.

**Kostnadsestimat: 200 000 - 500 000**

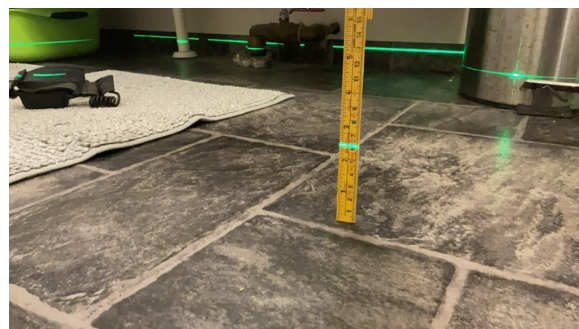
Motfall på deler av gulvet.

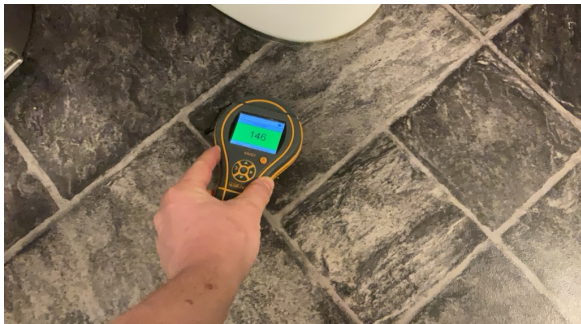
Med enkle fuktsøk ble det ikke registrert uormale verdier.

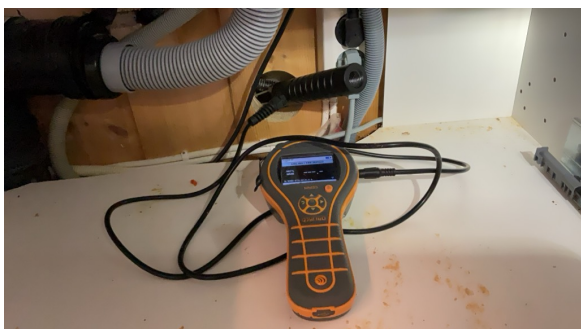
Hulltaking utført fra tilstøtende rom.

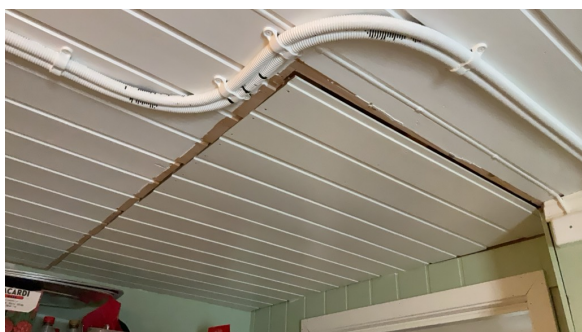
Gjenstående arbeid i himling.

Gjenstående arbeid i himling bør fullføres.

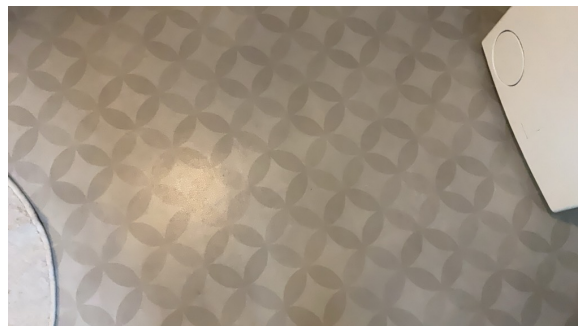
Misfarging på belegg.

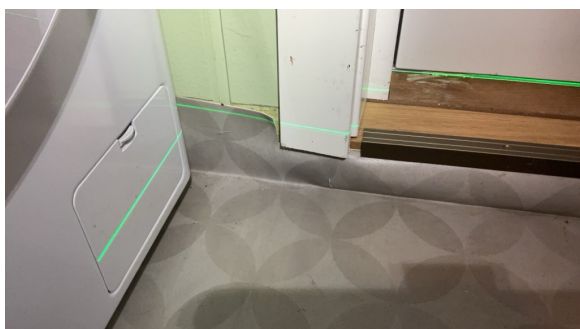
- Dersom avvik ikke utbedres er det fare for videre skadeutvikling.

Belegg løsner fra vegg.

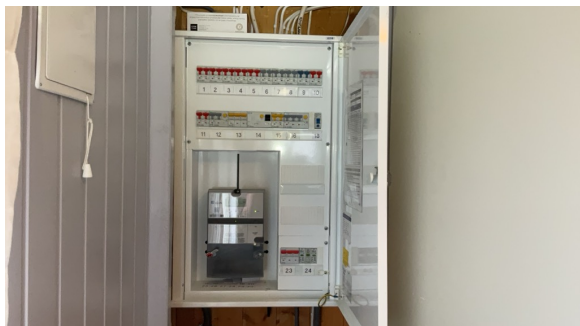
Deler av det elektriske anlegget er gammelt og har kort gjenværende brukstid.

Sikringsskap plassert på toalettrom.

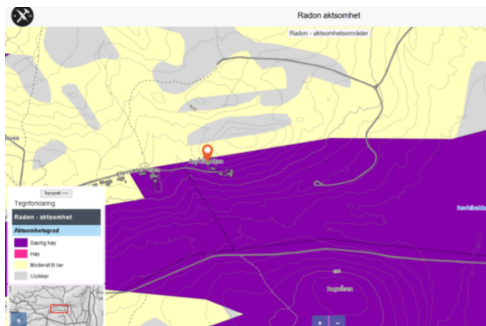
Bygningen ligger i et område som er definert med særlig høy aktsomhetsgrad i kartet. Selgers opplysning: Utført radonmåling med tilfredsstillende resultater.
