Ellevsætervegen 659, 2386 BRUMUNDDAL

**Innholdsrik eiendom tilrettelagt  
for hundehold. Vedlikeholdt  
enebolig med solrik terrasse og  
flott utsikt! 5 garasjer.**

Befaringsdato: 10.03.2026

Rapportdato: 26.03.2026

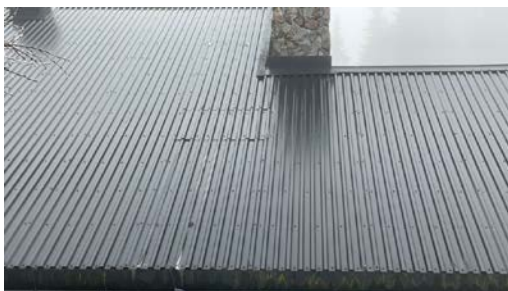
Skader på takplater. Selgers opplysning: Skader er etter at takstige ble med snøras.

Selgers opplysning: Skade på taldel er tett.

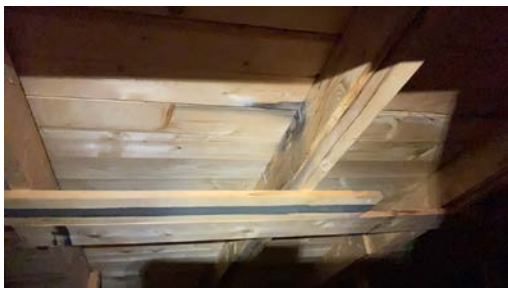
Avvik: Det er påvist fuktskjolder i undertak/takkonstruksjon.

Synlig fuktmerker på undertak. Merker var tørre ved befaring. Det er påvist spor etter mus, omfanget er ukjent.

Fuktmerker på undertak.

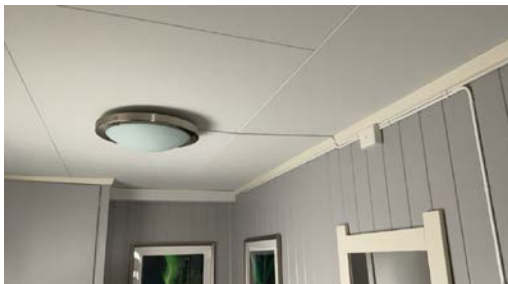
Nedsenk på himlingsplater på toalettrom.

Årsakene til avviket er ikke avdekket på grunn av begrensninger i denne rapportens undersøkelsesomfang. Dette krever ytterligere undersøkelser for å fastslå.

- Gjennomføre ytterligere undersøkelser og foreta utbedring av skade.

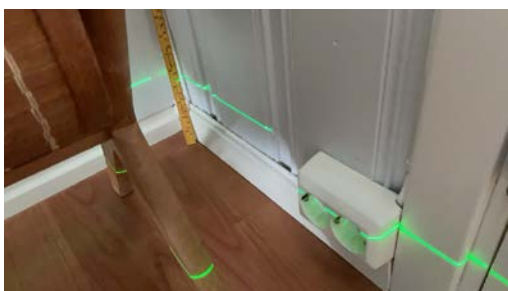
Avvik: Målt høydeforskjell på over 30 mm gjennom hele rommet. Tilstandsgrad 3 gis med bakgrunn i standardens krav til godkjente måleavvik.

Avviket ble registrert på soverom i gammel del. Det gjøres oppmerksom på at det kun utføres stikkprøver på denne undersøkelsen, i henhold til NS 3600.

Målt høydeforskjell på soverom: 60mm.

**Kostnadsestimat: 100 000 - 200 000**

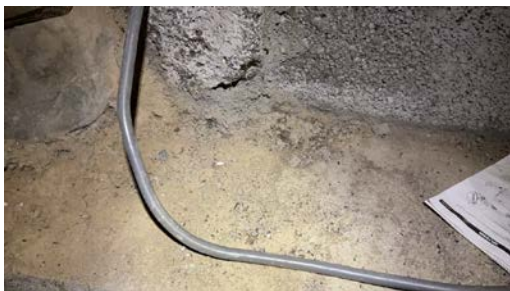
Det er påvist spor etter mus, omfanget er ukjent.

Det bør etableres bedre adkomst til hele krypkjelleren for å muliggjøre fullstendig inspeksjon og oppfølging av tilstanden. Jevnlig kontroll og overvåking av krypkjelleren anbefales for å oppdage eventuelle fukt- og råteskader tidlig.

Tiltak for å redusere fuktnissig fra utvendig terreng bør vurderes, for eksempel ved å sikre tilstrekkelig drenering og eventuelt justere terrengfall bort fra bygningen. Manglende tiltak kan føre til økt risiko for fuktskader, råte, soppvekst og ytterligere skadedyraktivitet, noe som kan medføre betydelige reparasjonskostnader og redusert levetid for konstruksjonen.

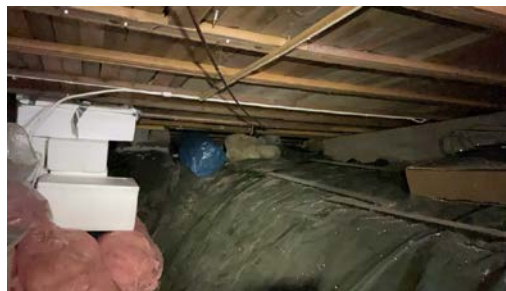
Avvik: Det er ikke adkomst til deler av kryp kjelleren. Kryp kjeller er kun vurdert i tilgjengelige deler. Kryp kjeller regnes for å være en risikokonstruksjon som er utsatt for fukt- og råteskader i bunnsvill, trebjelkelaget og andre tilstøtende konstruksjoner, på grunn av fuktighet fra grunnen og kondensering ved temperaturskjeller. Selv om det ikke er avdekket tegn på skader, betyr ikke dette nødvendigvis at det ikke foreligger skader i eller i forbindelse med kryp kjelleren.

Utvendig terreng ligger helt eller delvis høyere enn kryp kjeller, dette gir økt risiko for fuktinnsig.

Lav høyde mellom grunnen og etasjeskiller øker risikoen for skader.

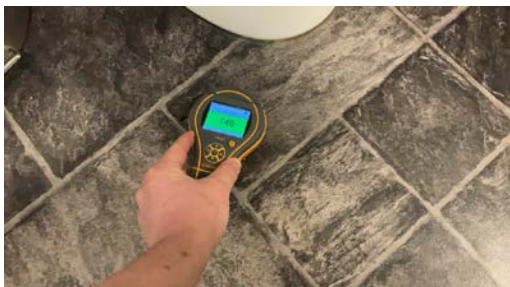
Med enkle fuktsøk ble det ikke registrert uordne verdier.

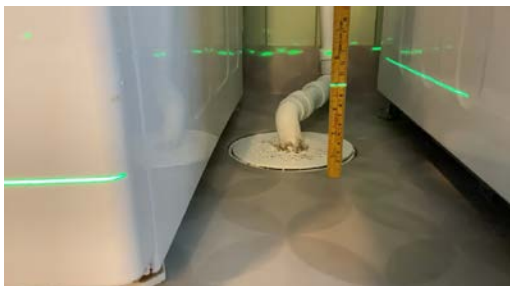
Målt fall til sluk: 50mm

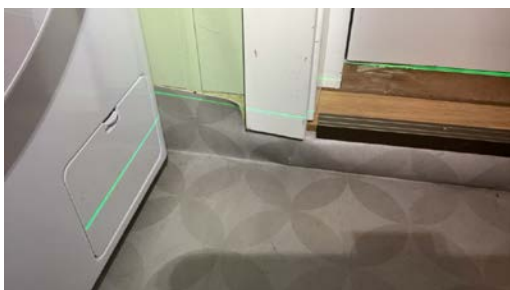
Belegg løsner fra vegg.

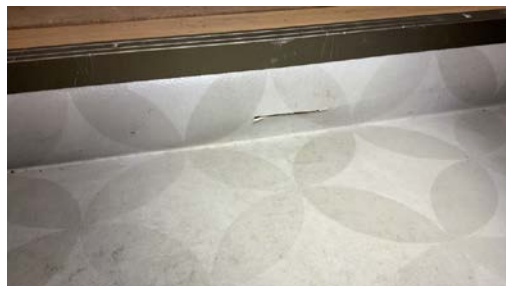
Sprekk i belegg/membran.

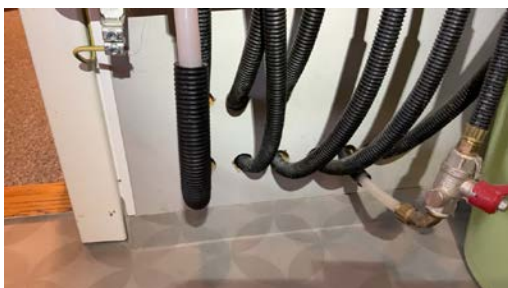
Utettheter rundt rørføringer.

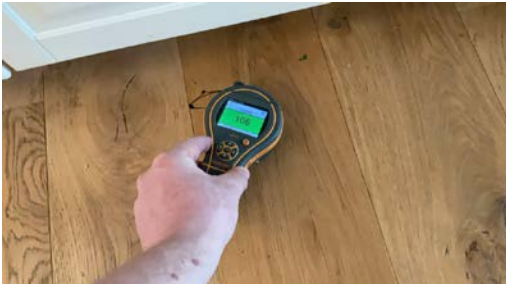
Med enkle fuktsøk ble det ikke registrert unormale verdier.

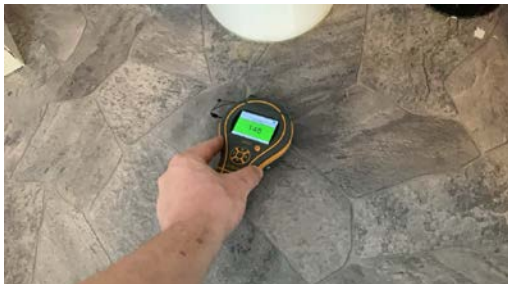
Med enkle fuktsøk ble det ikke registrert unormale verdier.

- Det bør etableres tilfredsstillende tilluft til toalettrom, f.eks. luftespalte ved dør e.l.

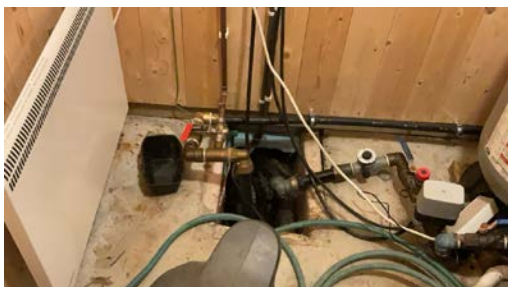
Stoppekran plassert i pumpehus i garasje

- Det er ikke behov for utbedringstiltak siden anlegget fungerer i dag, men ut ifra alder kan skader plutselig oppstå på eldre anlegg.

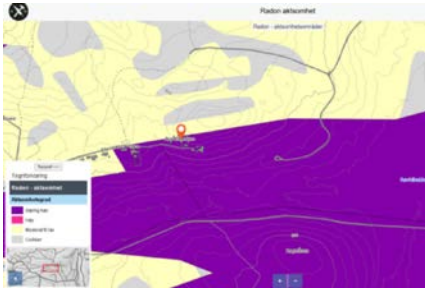
Bygningen ligger i et område som er definert med særlig høy aktsomhetsgrad i kartet. Selgers opplysning: Utført radonmåling med tilfredsstillende resultater.
