# Tilstandsrapport - NS 3600

**K. K. Lien vei 54F**

**4812 Kongshavn**

**Rapport kode: 725663**

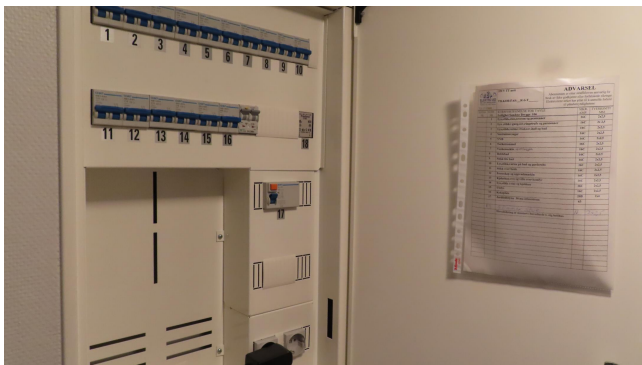
Sikringsskap montert i innvendig bod på vegg vest.  
Hovedsikring 63 ampere, 17 kurser.

Sikringsskap.
