# Tilstandsrapport

Enebolig

Eikebergveien 7, 1930 AURSKOG

Befaringsdato: 10.09.2024

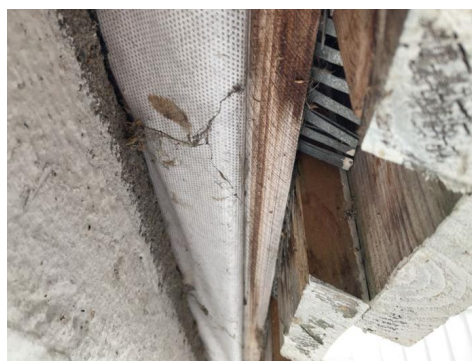
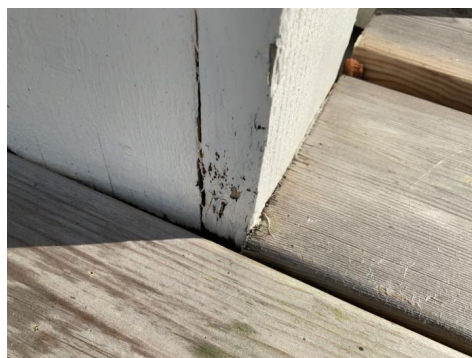
Det ble funnet råteskade i bunn av 1 bord på vegghjørne mot syd/vest.

Råteskadet trebord bør skiftes ut.

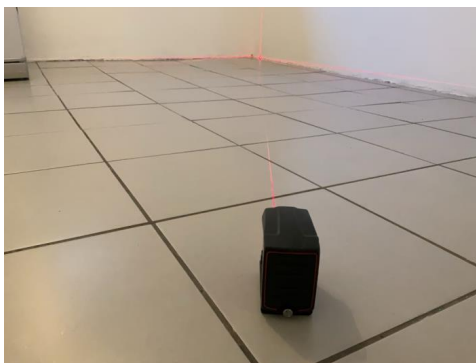
## TG 2 Radon

Det er ikke foretatt radonmålinger og bygget er heller ikke utført med radonsperre.

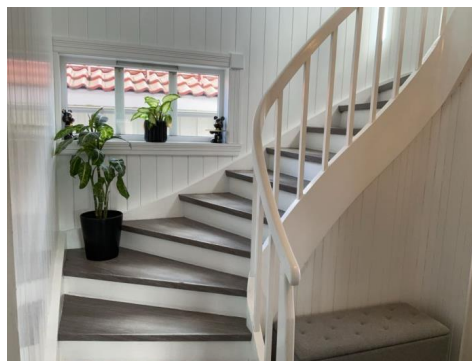
## TG 2 Innvendige trapper - 2

90 graders tretrapp mellom kjeller og 1. etasje.

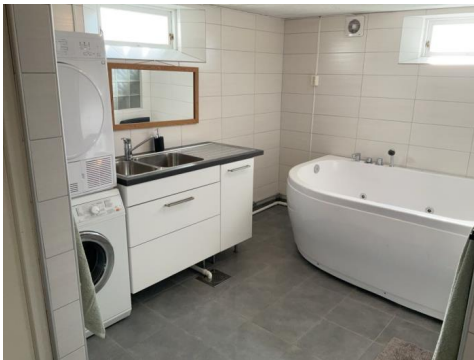
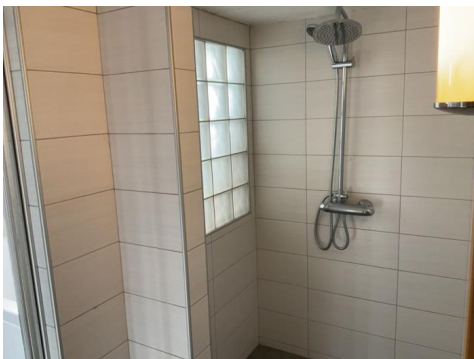
## ! TG 2 Overflater vegger og himling

- Det er påvist avvik i fuger.

Det er stedvis riss/sprekker i disse fugene.

Fuger bør skiftes ut til fleksible fuger (silikon).

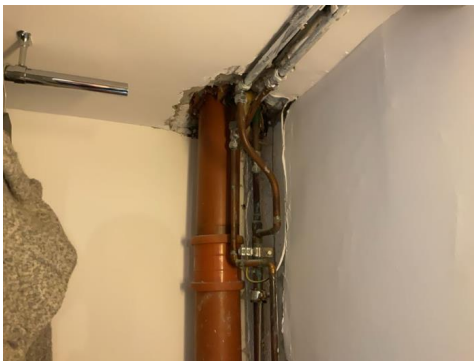
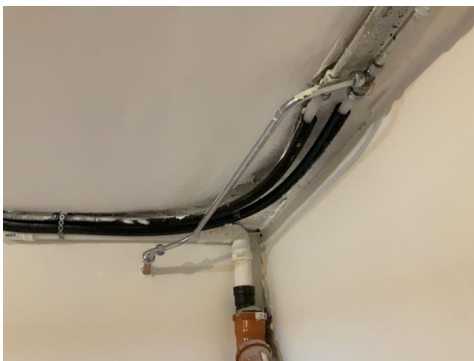
## ! TG 2 Avløpsrør

Det er avløpsrør av plast. Alder er ikke kjent, men de antas å hovedsaklig være over 25 år.

- Det er ikke behov for utbedringstiltak siden anlegget fungerer i dag, men ut ifra alder kan skader plutselig oppstå på eldre anlegg.
