# Toppenvegen 7 E 2318 HAMAR

## Tilstandsrapport Eierskifte

Boligtype: Rekkehus

Byggeår: 1979

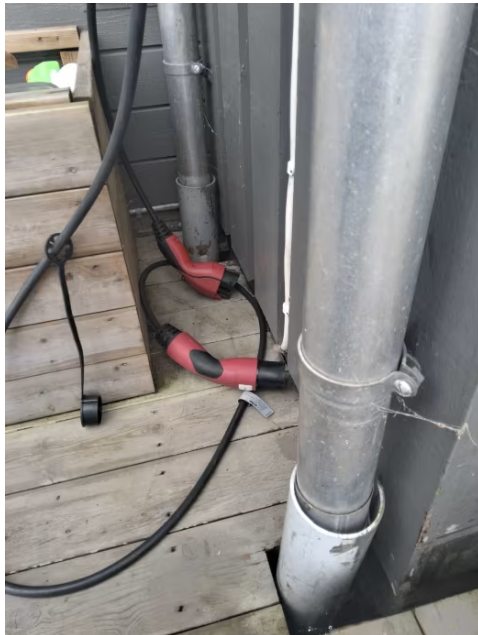
Taknedløp er ført ned i lukkede rør.

Dreneringens tilstand har påvirkning på underetasjens bruksområder og bygningstekniske tilstand. Drenering er nedgravd og skjult, og av den grunn må estimert tilstand vurderes ut i fra alder. Estimert teknisk levetid på drens-system har et betydelig sprang, og er mellom 20 - 60 år. Av nevnte grunner er det vanskelig å angi noen eksakt tilstand, men basert på alder er restlevetiden vurdert til å være usikker. Det observeres ingen innvendige fuktskader, men det måles et fuktinnhold opp i mot faregrensen for en skadeutvikling i treverk.

Sokkeletasjen bør holdes under jevnlig ettersyn, slik at tiltak kan iverksettes ved behov.

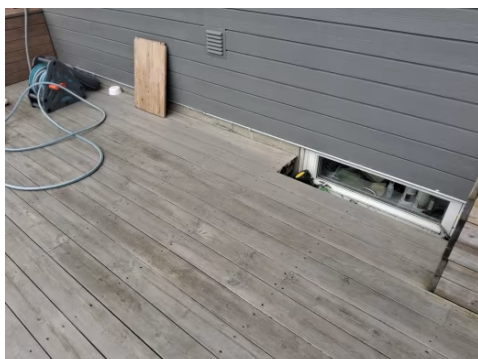
Hovedparten av grunnmuren er utilgjengelig for undersøkelser.

Grunnmuren er ikke tilgjengelig for undersøkelser på grunn av terrasser som er plassert mot grunnmuren og hovedparten av innvendig grunnmur er utlektet/kledd med plater og panel. På bakgrunn av dette er ingen deler av grunnmuren tilgjengelig for visuelle undersøkelser. Eventuelle riss/sprekker i grunnmuren vil ikke la seg påvise.

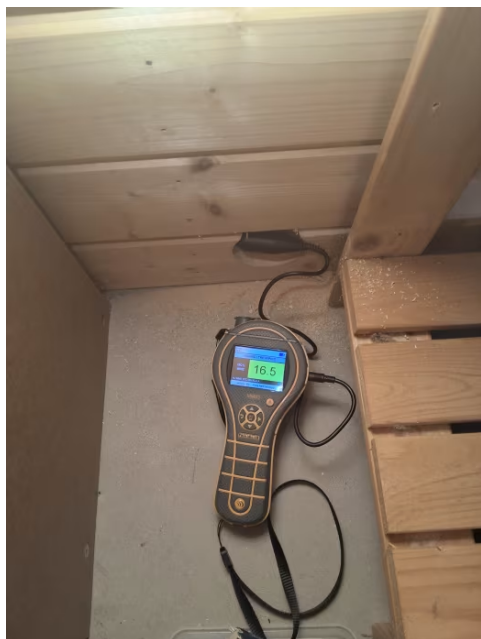
Det utført fuktmåling i utlektet veggkonstruksjon.

Ved fuktmåling i treverk i forbindelse med hulltaking, måles det et fukttinnhold som er over faregrensen for utvikling av skader, (piggmåling: 16,5 vektprosent). Det gjøres oppmerksom på at påføring og isolering på innsiden av grunnmur under bakkenivå er en utsatt konstruksjon hvor det er små marginer før skader oppstår. Hovedparten av rommene kan kun ventileres via åpning av vindu.

Det påviste fuktnivå gir grunn til å overvåke konstruksjonen for å se utvikling over tid, og eventuelt foreta tiltak for å unngå fuktskader. Bedre ventilering bør etableres.

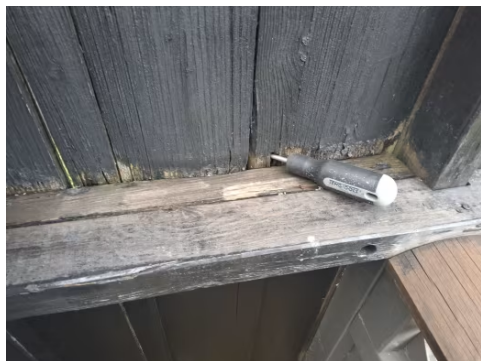
Råteskader i levegg.

Det registreres råteskader i levegg og påbegynnte råteskader i rekkverket. Rekkverket blir målt til 86 cm. og er lavere enn forskriftskravet på 100 cm.

Råteskadet trevirke må skiftes. For å lukke avviket vedrørende rekkverkshøyde må høyden på rekkverket heves til dagens krav på 100 cm.

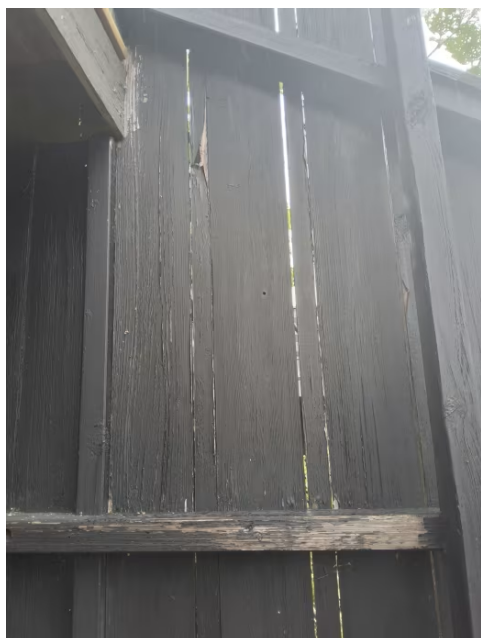
Terrasse med tilhørende levegg er værslitt, tiltak i form av overflatebehandling bør påregnes.

Levegg er værslitt.

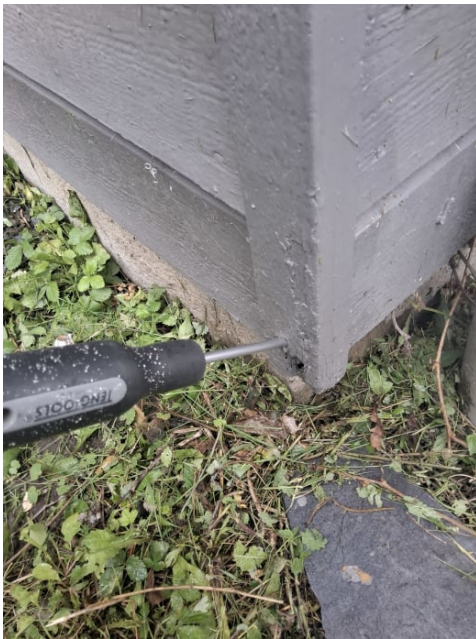
Det registreres noe råteskader på kledningen.

| Det registreres stedvis råteskader i trekledning. Ingen lufte og dreneringsspalte bak trekledning, forholdet kan redusere levetiden til kledningen og påvirke veggkonstruksjonen negativt. Tilstanden inne i konstruksjonen er ikke kjent. Det er ikke manglende musetetting som følge av at kledningen ikke er luftet. | |

| Det bør foretas tiltak for å bedre lufting av kledningen. Materialer med råteskader bør skiftes ut. | |

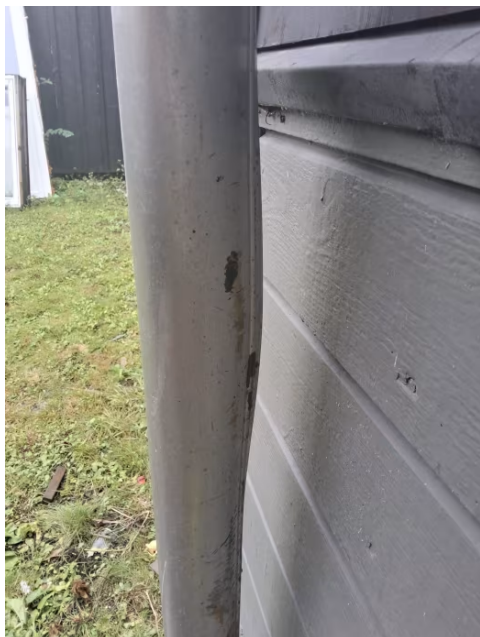
Det ble registrert buling/skade i nedløpsrør som er et symptom på frostspreng. Det er observert samlinger av shingel fra takpapp i takrennene, noe som kan medføre redusert funksjon på takrenner tetting av taknedløp. Rensking av takrenner anbefales som en vedlikeholdstiltak.

Det registreres bulker på nedløpsrør.

Utbedring av nedløpsrør med skader bør påregnes.

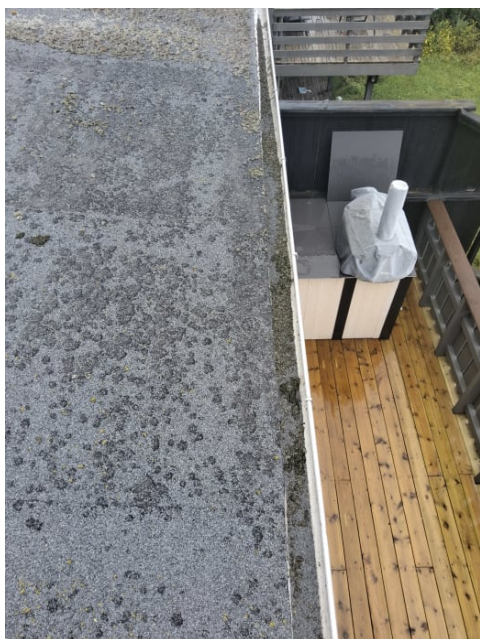
Takrenner er stedvis halvfulle med shingel.

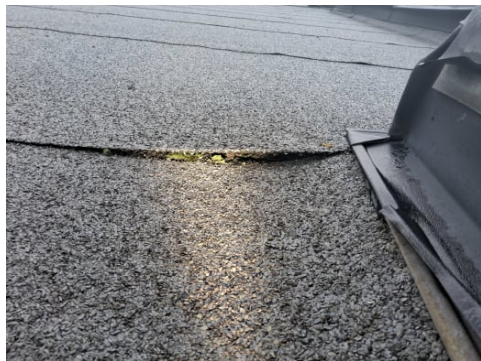
Det registreres mosevekst i skjøt på takpapp.

Det registreres moderate mengder mosevekster på yttertaket, noe som forkorter levetiden på takpappen. Det registreres slitasje og avflasket belegg på beslag, forholdet påvirker brukstiden til beslagene negativt. Det er påvist avvik ved beslagsløsninger. Papptekking har passert 15 år og det er registrert symptomer på slitasje og elde, det vurderes at tettheten i tiden som kommer er usikker.

Basert på ovennevnte forhold anbefales jevnlig ettersyn slik at tiltak kan iverksettes ved behov. Oppgradering av takteking med beslag bør påregnes.

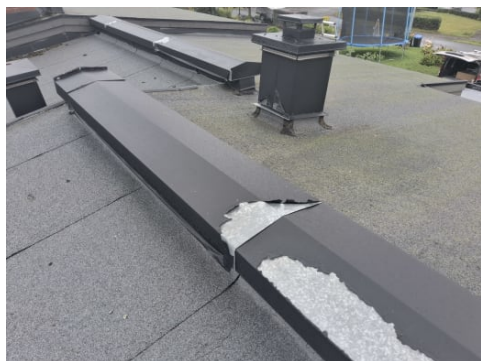
Plastbelegg på beslag flasser av.

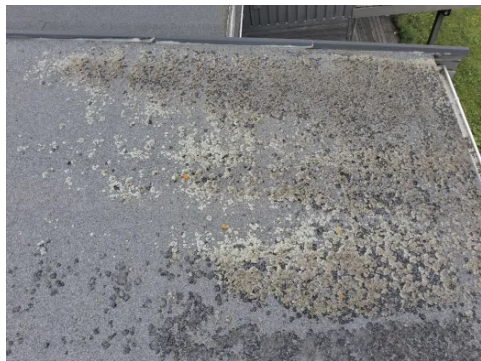
Det registreres mosevekst på takpappen.

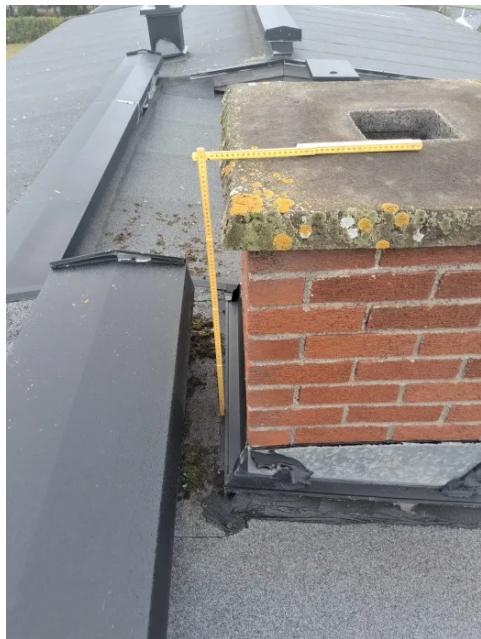
Pipebeslag har avflasket plastbelegg.

Utbredning av pipebeslag og anmerkning fra brannvesenet anbefales.

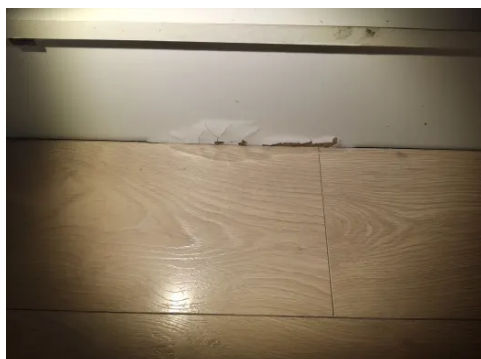
Deler av innredningen har bruksslitasje og skader. Det registreres fuktskader på innredning under vask, forholdet ses i sammenheng med en registrert lekkasje fra avløpsrør på kjøkkenvask. Forholdet vurderes å være av estetisk karakter.

Skadet kjøkkensokkel.

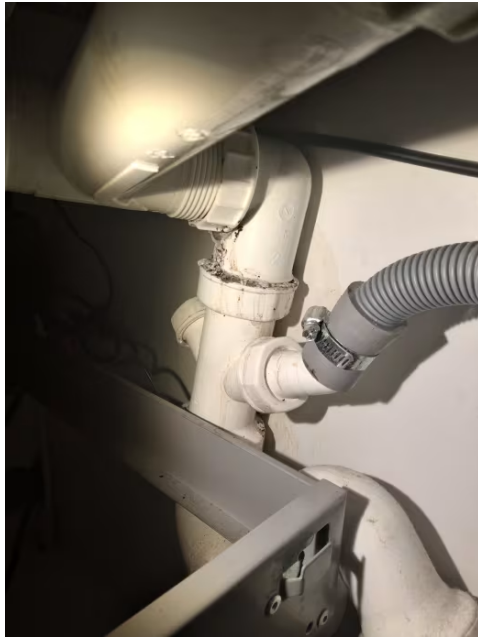
Det registreres en drypplekkasje fra avløpsrør på kjøkken.

Det er ikke påvist noen stakeluke i boenheten. Staking kan i enkelte tilfeller utføres via sluk eller andre installasjoner med avløp. Deler av avløpsanlegget er fra byggeåret, og har nådd en alder som tilsier at skader / lekkasjer kan oppstå. Det registreres en drypplekkasje fra avløpsrør på kjøkken.

På grunn av registrert drypplekkasje anbefales det at det blir utført utbedring av rørlegger.

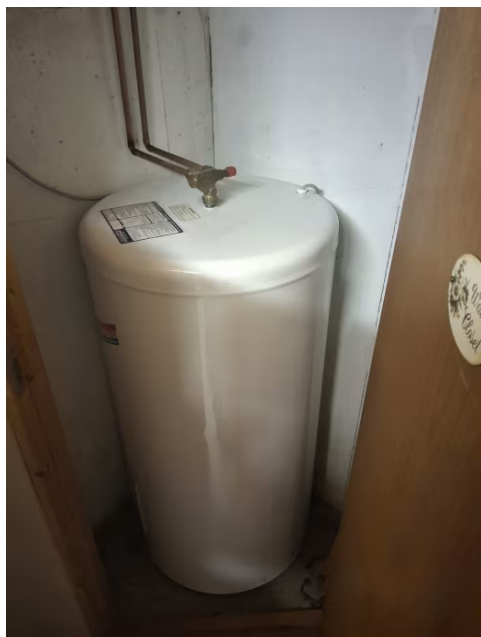
Varmtvannsbereder er plassert i rom uten sluk/overløp eller annen sikring mot fuktskader. Konsekvens kan være at det oppstår fuktskader hvis lekkasje fra varmtvannsbereder skulle oppstå. Berederen er over 20 år og har derfor usikker restlevetid.

En utskifting av bereder som følge av oppnådd alder (over 20 år) er påregnelig. Fuktsensor til automatisk vannstoppeventil anbefales etablert ved bereder.

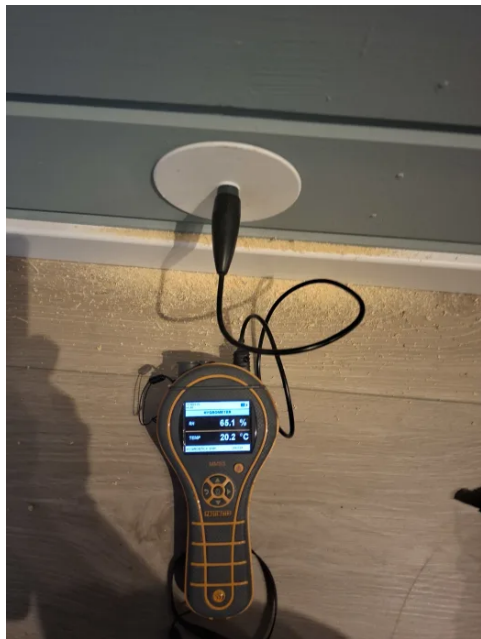
Bilde fra fuktmåling i veggkonstruksjon tilstøtende våtsone.

Selv om det er gjort oppgraderinger på våtrommet, er sluket ikke skiftet. Erfaringsmessig er dette en løsning som medfører økt fare for lekkasje/utettheter rundt sluket. TG2 er valgt for å belyse risiko, selv om synlige skader ikke er observert. Overgang mellom sluk og membran er uoversiktlig. Det kan derfor ikke verifiseres at utførelsen er korrekt, eller at lekkasjesikkerheten er ivaretatt. Tettesjikt har nådd en alder som gjør tettheten usikker i tiden som kommer.
